**AVALIAÇÃO DAS INSTALAÇÕES RADIOLÓGICAS NOS SERVIÇOS DE  
TOMOGRAFIA COMPUTADORIZADA QUE ATENDEM PELO SUS NA CIDADE  
DE TERESINA-PIAUÍ**

Trabalho de Conclusão de Curso (monografia) apresentado como exigência parcial para a obtenção do diploma do Curso superior de tecnologia em radiologia do Instituto Federal de Educação, Ciência e Tecnologia do Piauí, Campus Teresina Central.

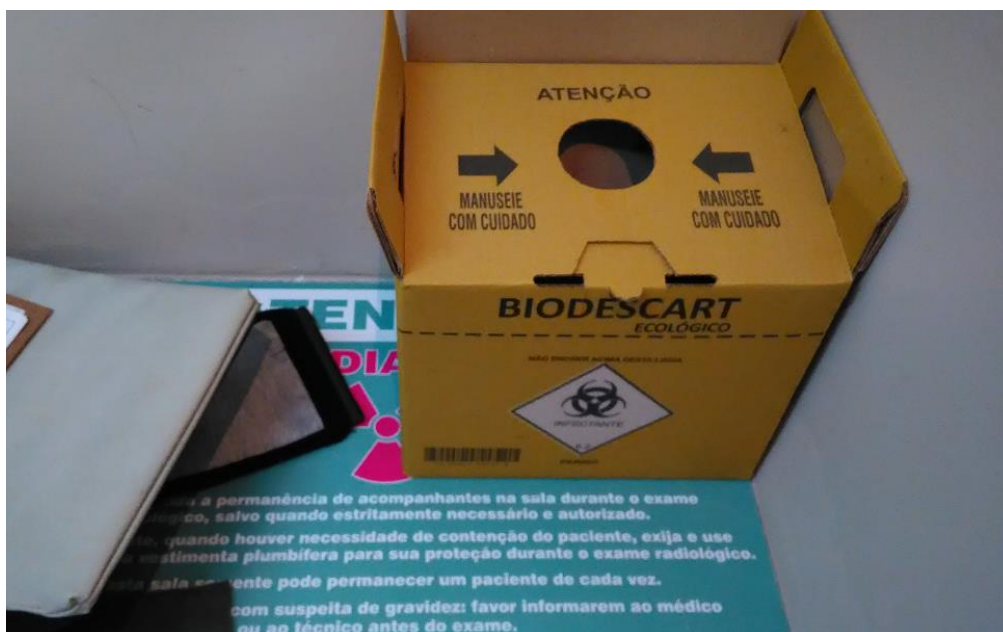
No gráfico 2 mostra as porcentagens das questões adequadas e inadequadas levantadas durante a pesquisa nos estabelecimentos. A barra em azul representa as porcentagens dos estabelecimentos que estão com os quesitos pesquisados adequados e a barra em vermelho representa as porcentagens dos locais que apresentam os quesitos inadequados. O item número 1 aborda sobre a existência, visibilidade e a conservação do quadro na qual solicita as mulheres grávidas que informem ao médico ou técnico antes do exame sobre a existência ou suspeita de gravidez. Nesse quesito, 55% dos estabelecimentos estão adequados e 45% estão inadequados de acordo com os pontos analisados. Foi observado nos locais inadequados que alguns apresentavam o quadro, porém, eles estavam em locais de pouca visibilidade, ilegíveis ou em péssimo estado de conservação tornando-os inapropriados.

**Figura 13:** quadro inacessível para pacientes e acompanhantes.

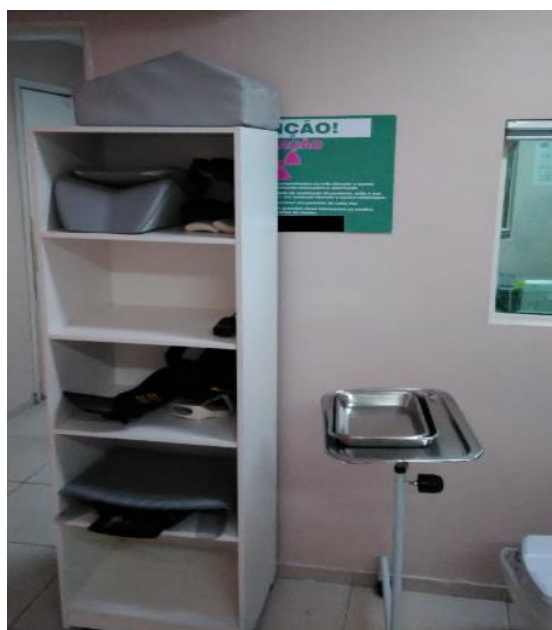
**Figura 14:** quadro com pouca visibilidade.

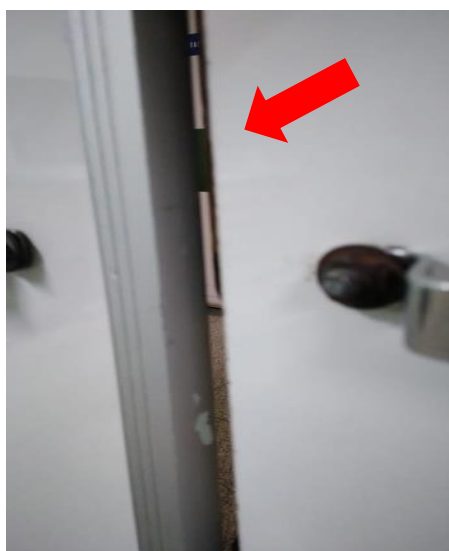
Os itens 2 e 8 avaliam as portas. O item 2 avalia fechamento adequado das portas que permitem o acesso à sala. Já o item 8 avalia a ação do fechamento da mesma durante os exames. Embora, todas as portas sejam fechadas durante os exames, sobre as condições físicas, 55% estão adequados e 45% estão inadequados. As portas inadequadas apresentaram aberturas nos cantos, desgastes

que permitem a visualização dos compartimentos internos por causa das suas condições. Esses fatores podem estar relacionados ao intenso uso das mesmas, principalmente nos estabelecimentos públicos de saúde e a falta de manutenções periódicas nos serviços.

**Figura 16:** porta fechada com abertura.

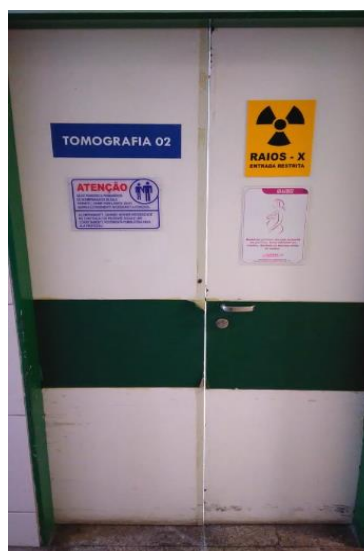
**Figura 17:** porta com abertura no meio.

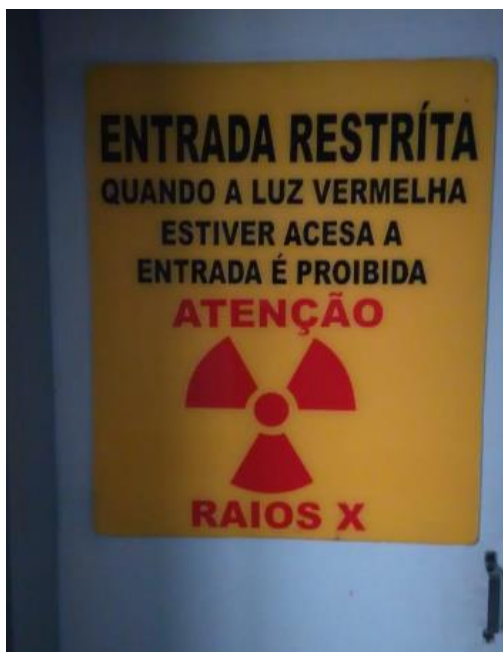
O item número 3, corresponde à presença do símbolo internacional de radiação e advertência sobre a restrição de entrada. Nesse quesito, 88% dos serviços analisados estão adequados e 12% estão inapropriados. Os estabelecimentos reprovados não apresentam o símbolo internacional de presença de radiação.

**Figura 18:** presença do símbolo internacional de radiação.

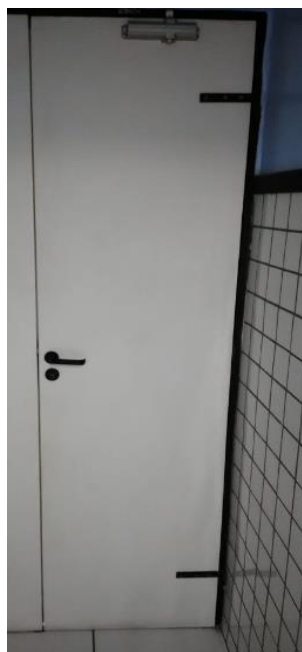
**Figura 19:** local sem a presença do símbolo internacional de radiação.

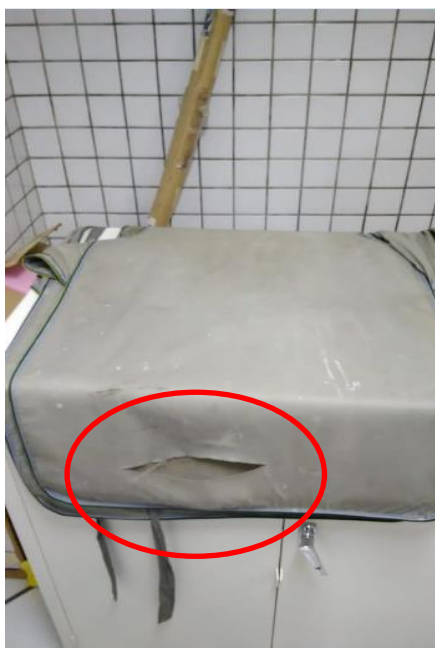
Os item 5 e 10, correspondem a presença dos aventais plumbíferos, assim como seu estado de conservação e limpeza. Segundo os dados coletados, 88% dos estabelecimentos apresentam as vestimentas plumbíferas, porém desses, nenhum estava em bom estado de conservação (dispostos na horizontal) ou limpos. Surgindo questionamentos sobre o perfeito funcionamento da radioproteção dessas vestimentas e sobre o uso correto desses acessórios.

**Figura 20:** avental plumbífero em péssimo estado de conservação e limpeza.

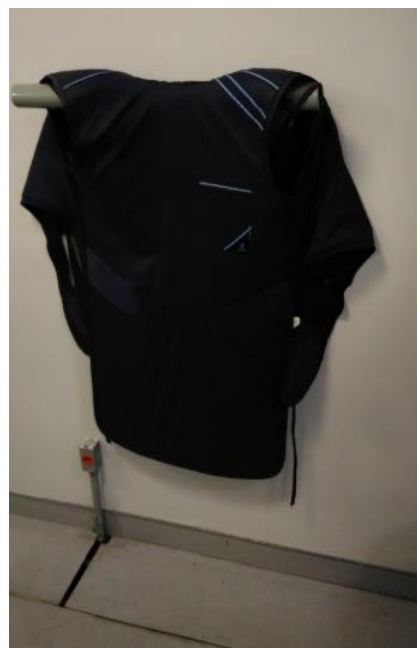
**Figura 21:** avental plumbífero colocado na posição incorreta (vertical).

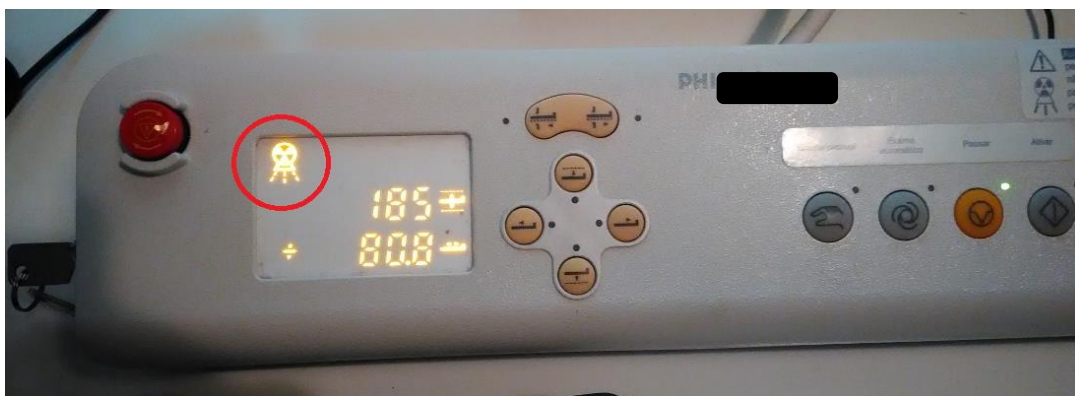
O item 6, avalia sobre a emissão de sinal luminoso e/ou sonoro no painel de comando do tomógrafo quando o feixe de radiação é acionado. Todos os estabelecimentos pesquisados estão adequados com o quesito analisado. Vale salientar, que é essencial apresentar sinalização luminosa e/ou sonora no painel de comando para evitar possíveis incidentes com indivíduos despercebidos ou que apresentem alguma deficiência visual ou auditiva.

**Figura 22:** painel de comando de um tomógrafo indicando sinalização visual durante os exames, mostrado na imagem pelo círculo vermelho.

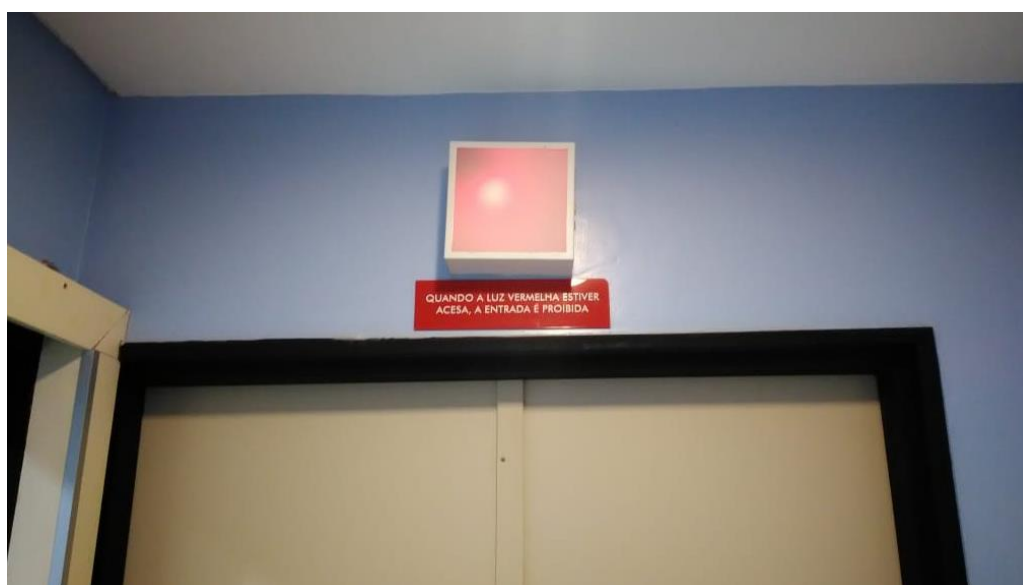
No item 7, foi avaliado a presença de sinalização luminosa vermelha acima da face externa das portas de acesso da sala quando o aparelho está em funcionamento. 77% dos estabelecimentos estão sinalizando corretamente e 23% não apresentam a sinalização quando o aparelho estava ligado. Dos dados inadequados, foram inclusos os estabelecimentos que apresentavam a sinalização luminosa de forma manual (sem estar ligado, automaticamente, com o aparelho), pois a dependência humana para sinalização pode gerar equívocos. Acredita-se que a falta de avaliações periódicas e descuidos pelos profissionais e responsáveis pelo estabelecimento reflitam nos dados negativos desse quesito.

**Figura 23:** Sinalização luminosa acima da face externa da porta, indicando emissão de radiação.

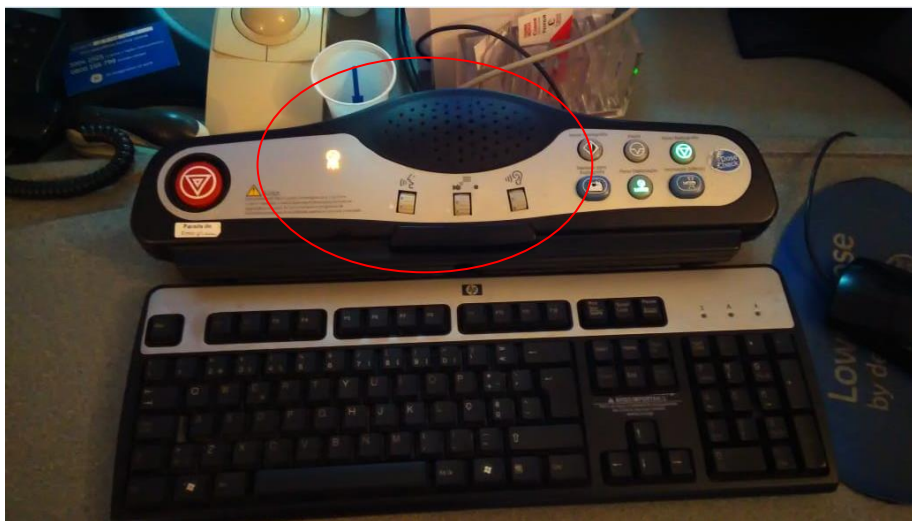
O item 9 avaliou o meios de comunicação do operador na sala de exames para com o paciente. Dos dados levantados, todos os serviços estão adequados. Vale salientar, que esse fator é fundamental para instruir o paciente durante a realização dos exames, para evitar erros e possíveis repetições que podem levar a um aumento dose.

**Figura 24:** comandos para comunicação do operador com os pacientes destacados pelo círculo vermelho.

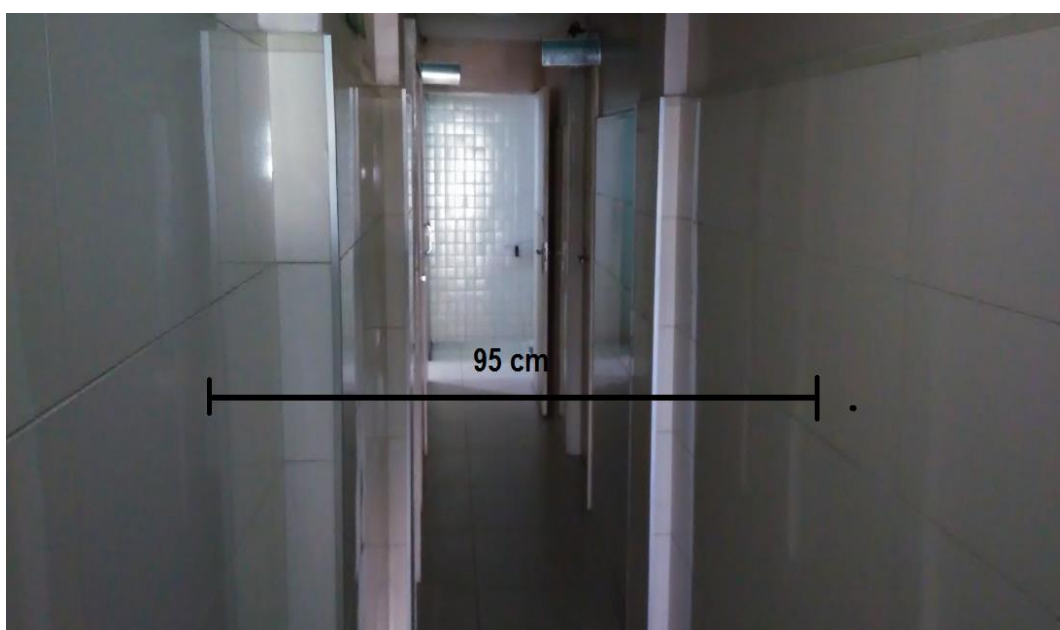
O item número 1 aborda sobre a facilidade de circulação de pessoas e macas nos corredores de acesso às salas de tomografia. Nesse quesito foi avaliado

se os corredores apresentavam largura mínima de 2,0 metros como informado pela Portaria 1884 de 11/11/1994 e o RDC 50/2002. 44% dos estabelecimentos estão adequados e 56% estão inadequados. Suponha-se que os dados inadequados estejam relacionados a um mau planejamento da planta dos serviços ou uma alteração do escopo inicial do local, desencadeada por falta de fiscalizações rigorosas por parte dos órgãos responsáveis.

**Figura 25:** corredor considerado inadequado (< 2,0 m).

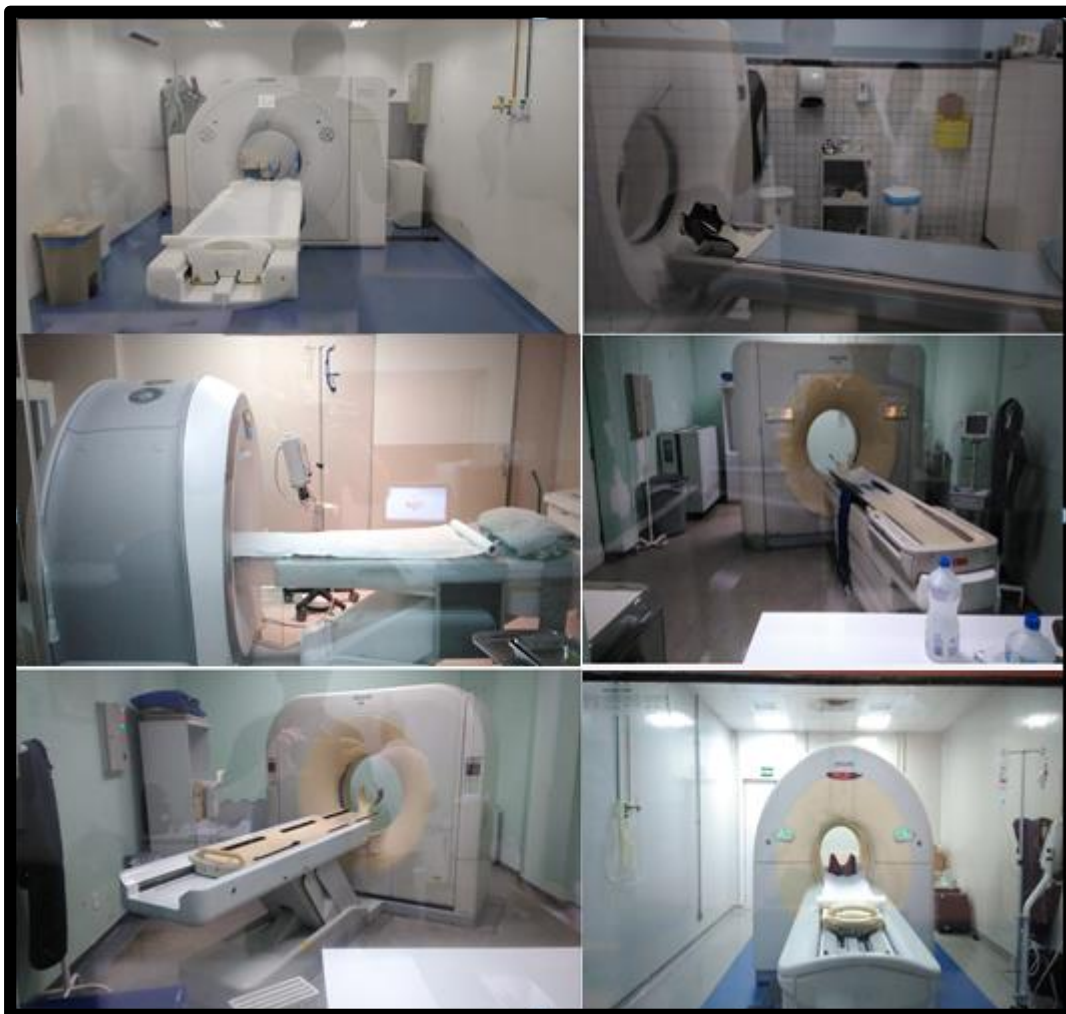
**Figura 26:** vista dos operadores em alguns serviços pesquisados de Tomografia Computadorizada.

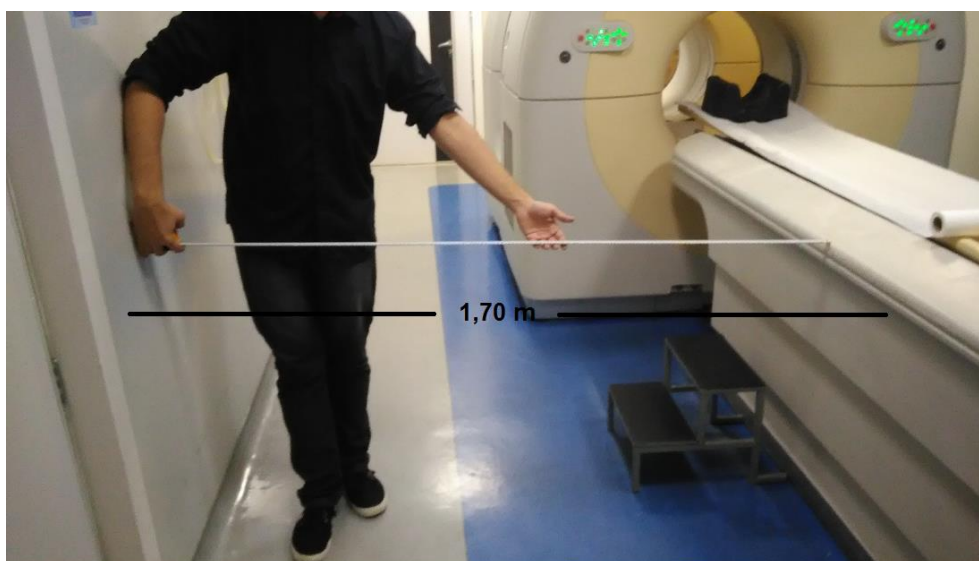
A barra número 2 aborda sobre as medidas das bordas laterais da mesa do equipamento para as paredes da sala de exames que deve apresentar uma distância mínima de 1,0 m. O estudo mostrou que todos os estabelecimentos estão coerentes com as exigências da RDC 50/2002.

**Figura 27:** medida da borda lateral direita da mesa do equipamento.

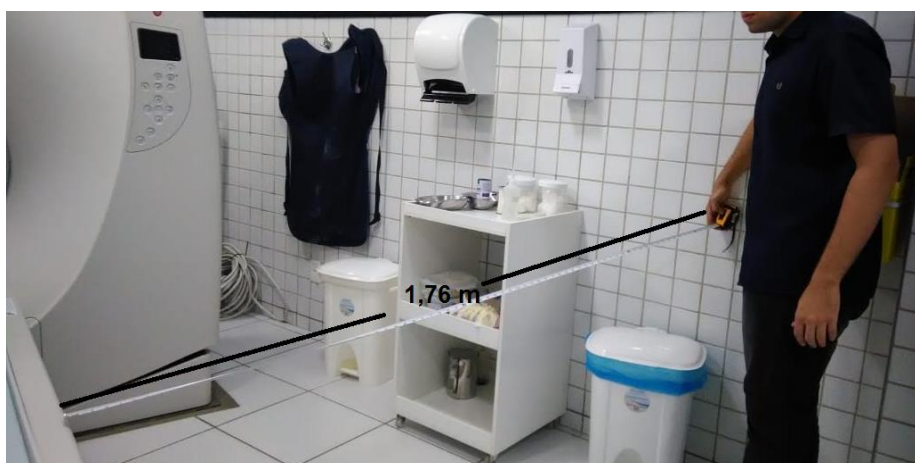
**Figura 28:** medida da borda lateral esquerda do equipamento.

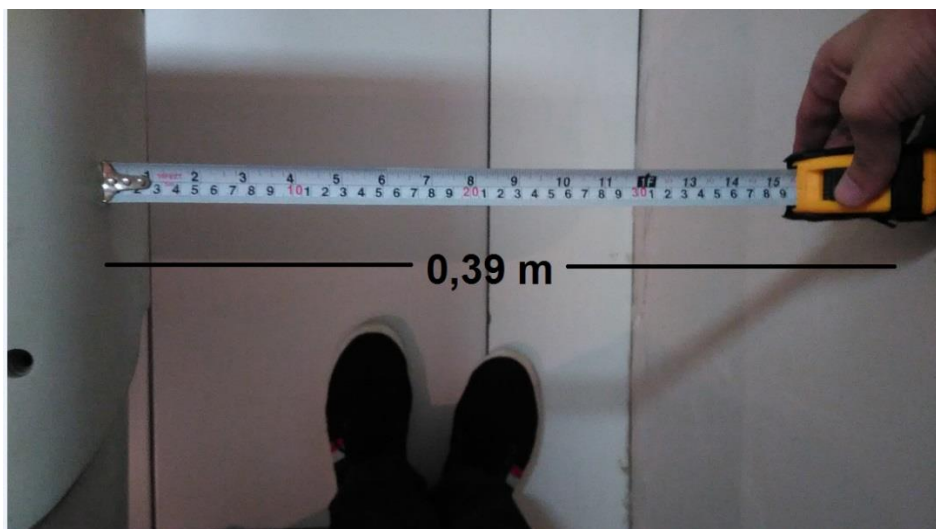
da RDC 50/2002 e 28% estão inadequados. Subtende-se que essas inadequações podem estar relacionadas com alterações feitas pelos proprietários e a falta de fiscalizações dos serviços.

**Figura 29:** Medida de uma das extremidades do equipamento em um estabelecimento com dados reprovados.

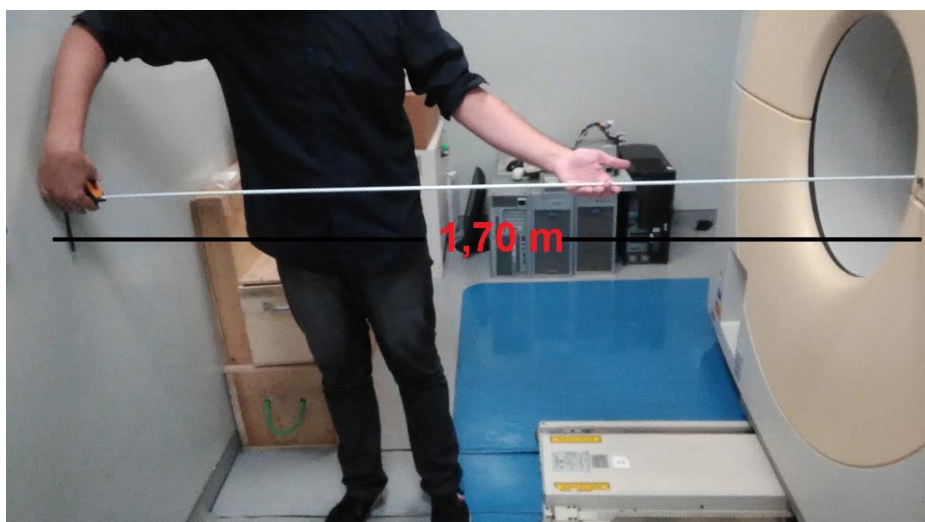
**Figura 30:** medida de uma das extremidades do tomógrafo em um estabelecimento com os dados adequados.
