**INSTITUTO FEDERAL DE EDUCAÇÃO, CIÊNCIA E TECNOLOGIA DO PIAUÍ  
CAMPUS TERESINA ZONA SUL  
CURSO DE BACHARELADO EM ENGENHARIA CIVIL**

**ANÁLISE DE MANIFESTAÇÕES PATOLÓGICAS NA CONSTRUÇÃO CIVIL PELO  
MÉTODO GUT: ESTUDO DE CASO NO INSTITUTO FEDERAL DO PIAUÍ —  
CAMPUS TERESINA ZONA SUL**

Trabalho de Conclusão de Curso (monografia)  
apresentado como exigência parcial para obtenção  
do diploma do Curso de Engenharia Civil do  
Instituto Federal de Educação, Ciência e Tecnologia  
do Piauí, Campus Teresina Zona Sul.

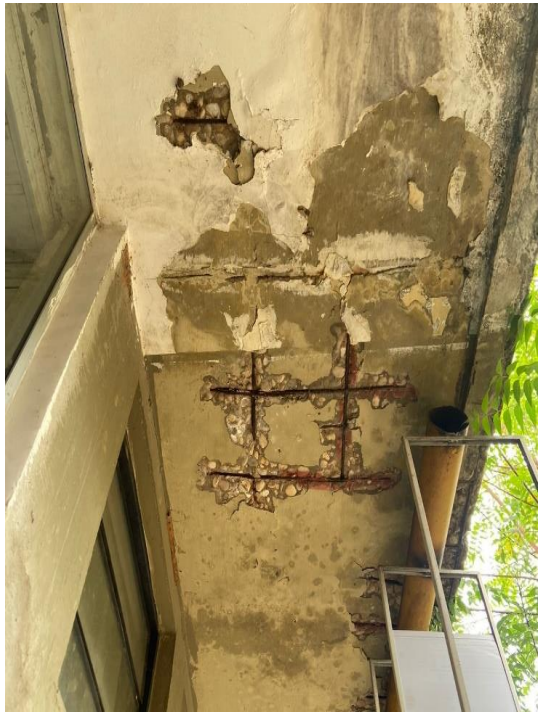
Quadro 9 – Manifestação patológica 1

| Nº | REGISTRO FOTROGRÁFICO | DESCRIÇÃO | POSSÍVEIS CAUSAS | DIAGNÓSTICO | MANUTENÇÃO SUGERIDA |
|---|---|---|---|---|---|
| 1 | | Armadura exposta em marquise. | Cobrimento insuficiente; impermeabilização deficiente. | Corrosão da armadura. | <p>1) Remoção do concreto danificado;</p> <p>2) limpeza da armadura;</p> <p>3) aplicação de um produto anticorrosivo;</p> <p>4) Execução de uma ponte de aderência;</p> <p>5) preenchimento com argamassa de reparo e acabamento garantindo o cobrimento estabelecido pela norma ABNT NBR 6118;</p> <p><b>Obs.:</b> Impermeabilizar devidamente a área, caso se faça necessário.</p> |

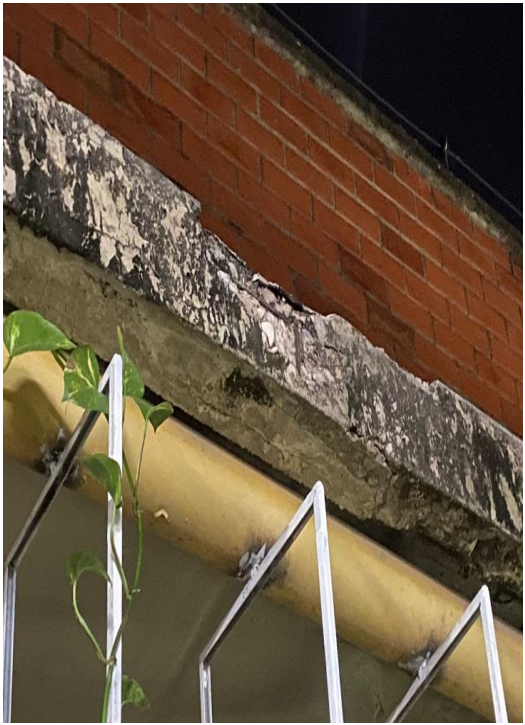
Quadro 10 – Manifestação patológica 2

| Nº | REGISTRO FOTROGRÁFICO | DESCRIÇÃO | POSSÍVEIS CAUSAS | DIAGNÓSTICO | MANUTENÇÃO SUGERIDA |
|---|---|---|---|---|---|
| 2 | | Armadura exposta na face externa lateral da marquise. | Ação da água da chuva aliada ao cobrimento insuficiente. | Corrosão de armadura. | <ul style="list-style-type: none"><li>1) Remoção do concreto danificado;</li><li>2) limpeza da armadura;</li><li>3) aplicação de um produto anticorrosivo;</li><li>4) Execução de uma ponte de aderência;</li><li>5) preenchimento com argamassa de reparo e acabamento garantindo o cobrimento estabelecido pela norma ABNT NBR 6118;</li></ul> |

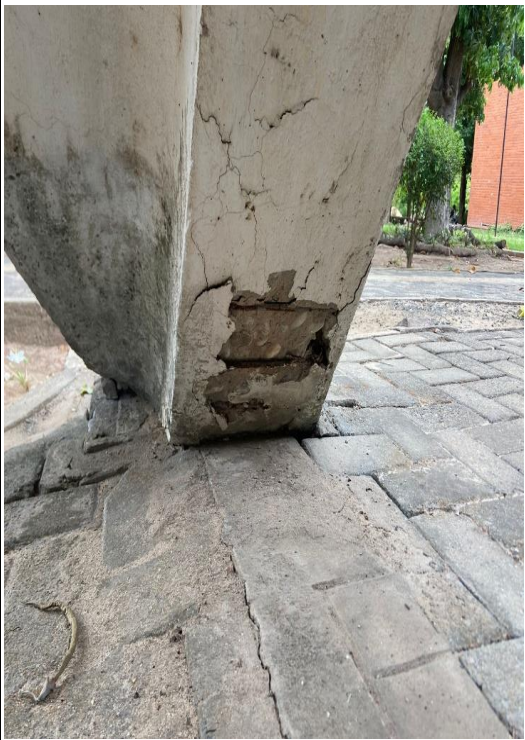
Quadro 11 – Manifestação patológica 3

| Nº | REGISTRO FOTROGRÁFICO | DESCRIÇÃO | POSSÍVEIS CAUSAS | DIAGNÓSTICO | MANUTENÇÃO SUGERIDA |
|---|---|---|---|---|---|
| 3 | | Armadura exposta no pilar da cobertura de cascas de concreto. | Cobrimento insuficiente; impermeabilização deficiente. | Corrosão | <p>1) Remoção do concreto danificado;</p> <p>2) limpeza da armadura;</p> <p>3) aplicação de um produto anticorrosivo;</p> <p>4) Execução de uma ponte de aderência;</p> <p>5) preenchimento com argamassa de reparo e acabamento garantindo o cobrimento estabelecido pela norma ABNT NBR 6118;</p> <p><b>Obs.:</b> Impermeabilizar devidamente a área, caso se faça necessário.</p> |

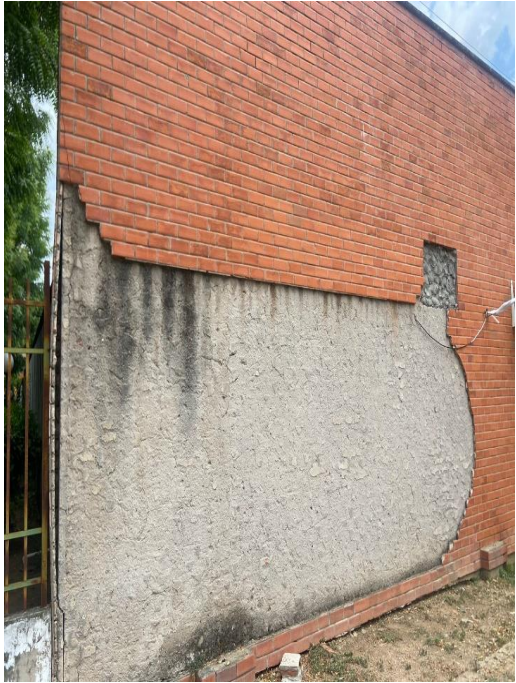
Quadro 12 – Manifestação patológica 4

| Nº | REGISTRO FOTROGRÁFICO | DESCRIÇÃO | POSSÍVEIS CAUSAS | DIAGNÓSTICO | MANUTENÇÃO SUGERIDA |
|---|---|---|---|---|---|
| 4 | | Revestimento cerâmico deslocado na parede do lado oeste da instituição. | Aderência insuficiente associada às Variações de temperatura (parede com orientação para o poente, oeste). | Desplacamento do revestimento cerâmico. | <b>1)</b> Limpar a superfície; <b>2)</b> Retirar os revestimentos deslocados e com som oco; <b>3)</b> Limpeza do substrato; <b>4)</b> Regularizar o substrato; <b>5)</b> Aplicar argamassa colante, conforme o fabricante e orientações dos projetos de recuperação; <b>6)</b> Reassentamento das placas cerâmicas adequadas. (obs.: é importante o uso de rejuntamento flexível). |

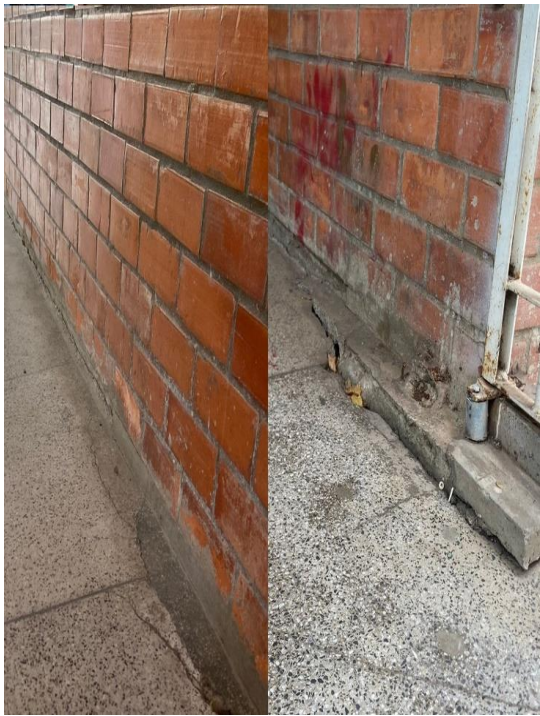
Quadro 13 – Manifestação patológica 5

| Nº | REGISTRO FOTROGRÁFICO | DESCRIÇÃO | POSSÍVEIS CAUSAS | DIAGNÓSTICO | MANUTENÇÃO SUGERIDA |
|---|---|---|---|---|---|
| 5 | | Recalque no piso de concreto na circulação entre os blocos do IFPI - Zona Sul. | <p><b>1)</b> Recalque do corpo de aterro devido a uma má compactação do solo.</p> <p><b>2)</b> Aterro executado com material de baixa inadequado.</p> | Recalque do corpo de aterro. | <p><b>1) compactação:</b> Monitorar se o recalque está ativo.</p> <p>1.1) Caso esteja ativo: remover o piso; compactar o solo e refazer o piso.</p> <p>1.2) Caso não esteja ativo: Remover o piso danificado, compactar o solo e refazer o piso.</p> <p><b>2) Laje de piso:</b></p> <p>2.1) Remover o piso existente;</p> <p>2.2) Executar uma laje para o piso da circulação, sendo apoiada nas vigas baldrame.</p> |

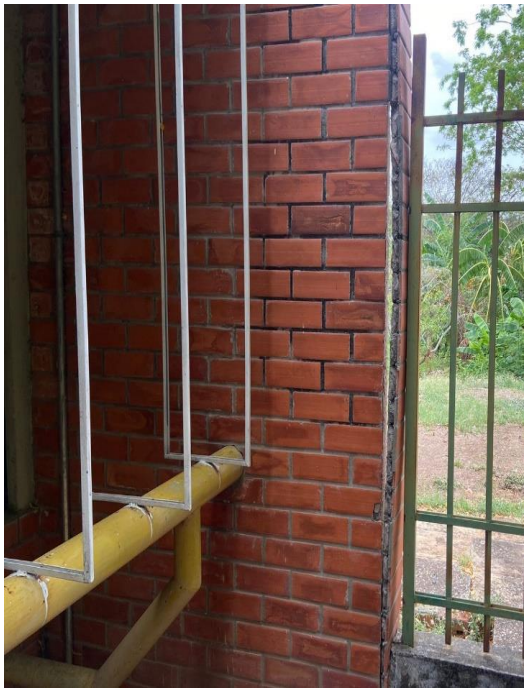
Quadro 14 – Manifestação patológica 6

| Nº | REGISTRO FOTROGRÁFICO | DESCRIÇÃO | POSSÍVEIS CAUSAS | DIAGNÓSTICO | MANUTENÇÃO SUGERIDA |
|---|---|---|---|---|---|
| 6 | | Revestimento cerâmico deslocado na parede do lado oeste da instituição. | Aderência insuficiente associada às Variações de temperatura (parede com orientação para o poente, oeste). | Deslocamento do revestimento cerâmico. | <b>1)</b> Limpar a superfície; <b>2)</b> Retirar os revestimentos deslocados e com som oco; <b>3)</b> Limpeza do substrato; <b>4)</b> Regularizar o substrato; <b>5)</b> Aplicar argamassa colante, conforme o fabricante e orientações dos projetos de recuperação; <b>6)</b> Reassentamento das placas cerâmicas adequadas. (obs.: é importante o uso de rejuntamento flexível). |

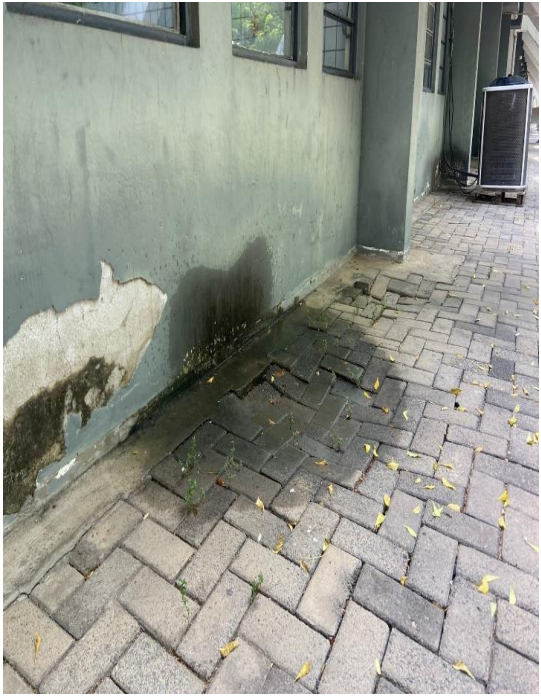
Quadro 15 – Manifestação patológica 7

| Nº | REGISTRO FOTOGRÁFICO | DESCRIÇÃO | POSSÍVEIS CAUSAS | DIAGNÓSTICO | MANUTENÇÃO SUGERIDA |
|---|---|---|---|---|---|
| 7 | | Bolor, descascamento da pintura e piso danificado. | Manifestações patológicas geradas por conta de gotejamento na instalação do ar-condicionado. | Infiltração. | <b>1)</b> Primordialmente deve-se resolver o gotejamento na instalação do ar-condicionado, redirecionando-o adequadamente; <b>2)</b> Para o bolor é indicado a raspagem e limpeza com hipoclorito de sódio; <b>3)</b> Refazer a pintura (utilizar método da manifestação patológica nº12) <b>4)</b> Manutenção do piso intertravado. |

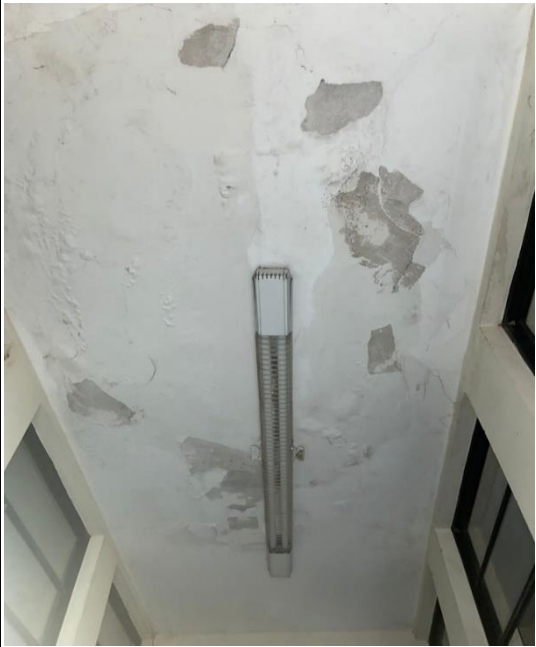
Quadro 16 – Manifestação patológica 8

| Nº | REGISTRO FOTROGRÁFICO | DESCRIÇÃO | POSSÍVEIS CAUSAS | DIAGNÓSTICO | MANUTENÇÃO SUGERIDA |
|---|---|---|---|---|---|
| 8 | | Descascamento da pintura no teto do banheiro da sala dos professores. | <p>1) Causado por infiltração na cobertura;</p> <p>2) Causado por infiltração na calha da cobertura.</p> | Infiltração. | <p>1) Localizar o ponto de infiltração na cobertura/Calha;</p> <p>2) Substituir o telhado danificado ou impermeabilização da área, caso necessário;</p> <p>3) Lixar a área afetada, retirar a tinta não aderida, limpar, nivelar e refazer a pintura, conforme a Manifestação 12.</p> |

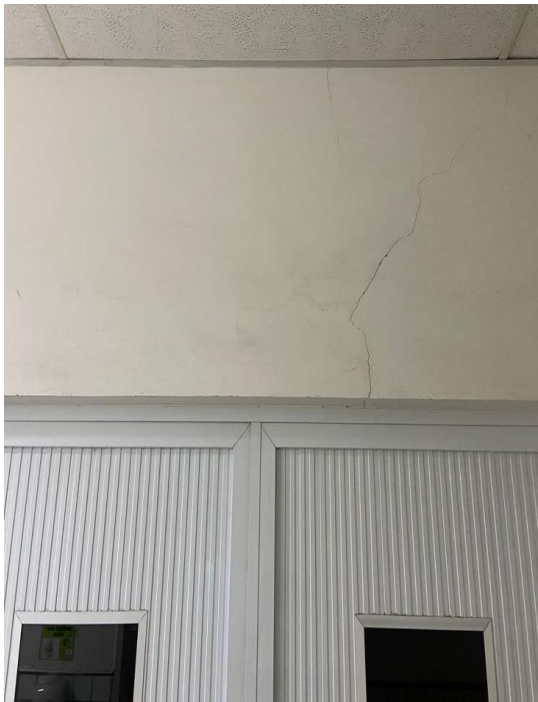
Quadro 17 – Manifestação patológica 9

| Nº | REGISTRO FOTOGRÁFICO | DESCRIÇÃO | POSSÍVEIS CAUSAS | DIAGNÓSTICO | MANUTENÇÃO SUGERIDA |
|---|---|---|---|---|---|
| 9 | | Fissura no centro do vão no bloco de engenharia, onde está instalada uma porta de duas folhas. | 1) Fissura causada por armadura insuficiente;<br>2) transpasse da verga insuficiente para o apoio na parede. | Trinca. | Para vergas em alvenaria convencional o transpasse para apoio na parede deve ser 1/10 do vão, porém nunca menor que 30cm, ou seja, deve-se remover a verga atual e substituir por uma com o transpasse correto e o dimensionamento adequado. |

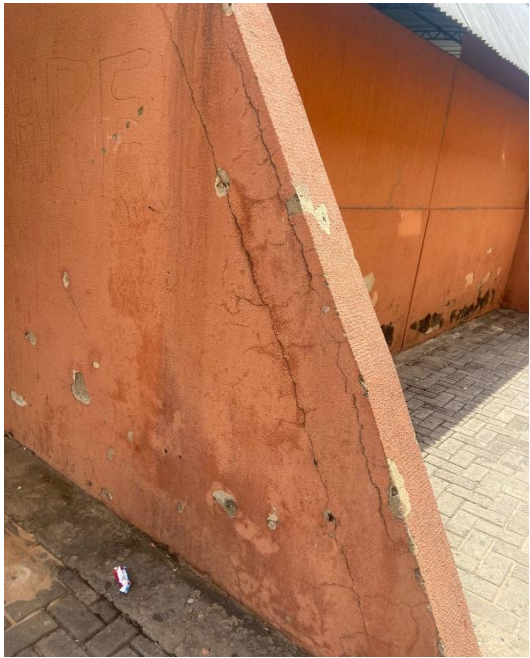
Quadro 18 – Manifestação patológica 10

| Nº | REGISTRO FOTROGRÁFICO | DESCRIÇÃO | POSSÍVEIS CAUSAS | DIAGNÓSTICO | MANUTENÇÃO SUGERIDA |
|---|---|---|---|---|---|
| 10 | | Fissuras no reboco do pilar e alvenaria de vedação na quadra esportiva. | 1) Má aderência entre o pilar e alvenaria de fechamento;<br>2) Reboco mal aderido. | Fissuras. | <b>1)</b> Verificar se as fissuras são superficiais, caso sejam deve-se fazer o preenchimento com recomenda-se o uso de resina epoxídica;<br><b>2)</b> Remover o reboco mal aderido no pilar, limpar e aplicar uma nova camada de reboco. |

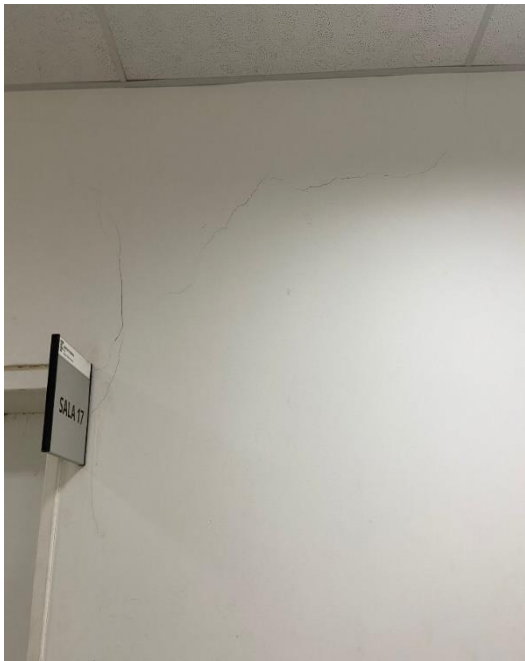
Quadro 19 – Manifestação patológica 11

| Nº | REGISTRO FOTOGRÁFICO | DESCRIÇÃO | POSSÍVEIS CAUSAS | DIAGNÓSTICO | MANUTENÇÃO SUGERIDA |
|---|---|---|---|---|---|
| 11 | | trincas com inclinação aproximada de 45°, observadas próximo às portas das salas do bloco de engenharia. | Transpasse da verga insuficiente para o apoio na parede. | Trincas. | <p><b>1)</b> Para vergas em alvenaria convencional o transpasse para apoio na parede deve ser 1/10 do vão, porém nunca menor que 30cm. (Pereira, 2019). Portanto é necessário remover a verga e instalar uma nova com o transpasse correto.</p> <p><b>2)</b> Para as fissuras, que nesse caso apresentam 0,6mm de diâmetro, recomenda-se o uso de resina epoxídica.</p> |

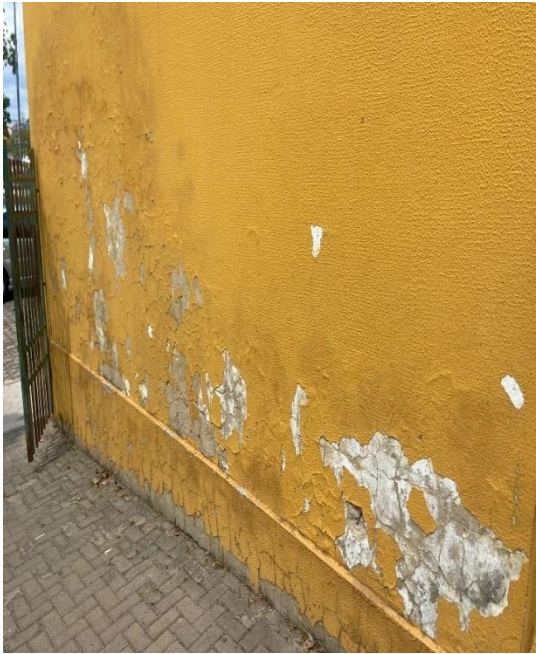
Quadro 20 – Manifestação patológica 12

| Nº | REGISTRO FOTROGRÁFICO | DESCRIÇÃO | POSSÍVEIS CAUSAS | DIAGNÓSTICO | MANUTENÇÃO SUGERIDA |
|---|---|---|---|---|---|
| 12 | | Descascamento da pintura da parede externa do banheiro masculino na área da quadra esportiva. | Infiltração. | Descascamento da pintura. | <b>1)</b> Impermeabilizar a região com umidade;<br><b>2)</b> Lixar a área afetada;<br><b>3)</b> Retirar a tinta não aderida ao substrato;<br><b>4)</b> Limpeza;<br><b>5)</b> Utilizar massa corrida para nivelamento da parede;<br><b>6)</b> Refazer a pintura. |

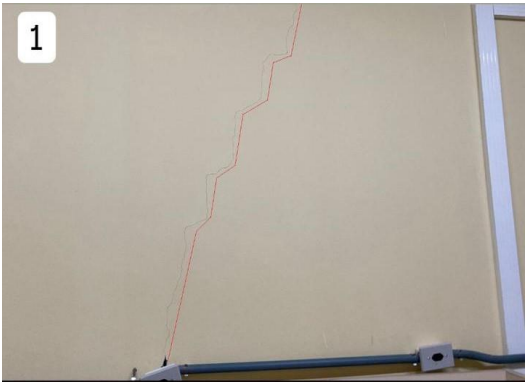
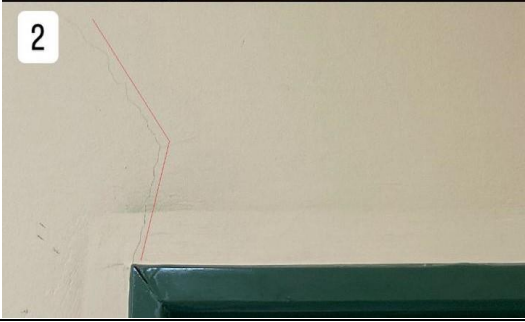
Quadro 21 – Manifestação patológica 13

| Nº | REGISTRO FOTROGRÁFICO | DESCRIÇÃO | POSSÍVEIS CAUSAS | DIAGNÓSTICO | MANUTENÇÃO SUGERIDA |
|---|---|---|---|---|---|
| 13 | <div></div> <div></div> | Fissuras localizada na parede da sala de estudo dos professores, no bloco da administração. | <b>1) Fissura 1:</b> A fissura foi induzida por vibrações decorrentes da abertura de um vão para porta em uma parede onde anteriormente não havia abertura;<br><b>2) Fissura 2:</b> Ausência de verga na porta. | Fissuras. | <b>1)</b> Instalação de verga na porta, para evitar um novo aparecimento de fissuras;<br><b>2)</b> Recomenda-se o preenchimento das fissuras, que nesse caso apresentam 0,4mm de diâmetro, com o uso de resina epoxídica;<br><b>3)</b> Além disso, pode haver a necessidade de utilizar grampos para costurar as fissuras e combater esforços adicionais. |

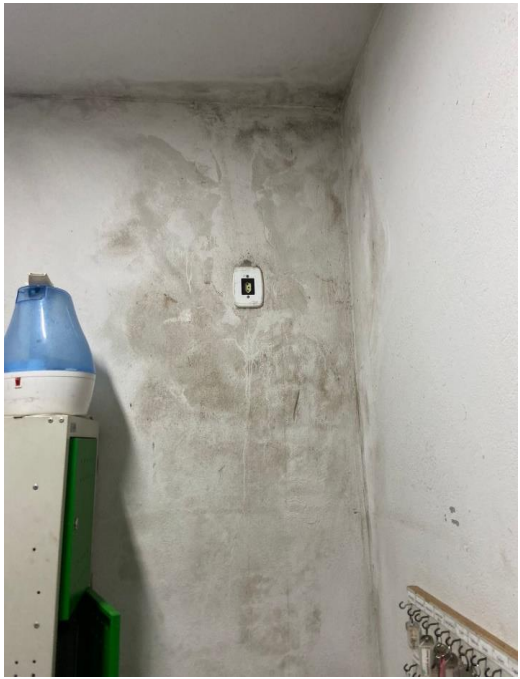
Quadro 22 – Manifestação patológica 14

| Nº | REGISTRO FOTROGRÁFICO | DESCRIÇÃO | POSSÍVEIS CAUSAS | DIAGNÓSTICO | MANUTENÇÃO SUGERIDA |
|---|---|---|---|---|---|
| 14 | | Parede apresentando mancha de umidade na 2ª guarita de entrada no IFPI - Zona Sul. | Manifestação de umidade causada pela infiltração de água pluvial, captada pela cobertura da guarita. | Infiltração. | <p><b>1)</b> Corrigir a umidade impermeabilizando a região afetada;</p> <p><b>2)</b> Secar e lixar a área para remover toda a tinta;</p> <p><b>3)</b> Utilizar massa corrida, caso necessário;</p> <p><b>4)</b> Preparar a superfície e aplicar a nova pintura.</p> |

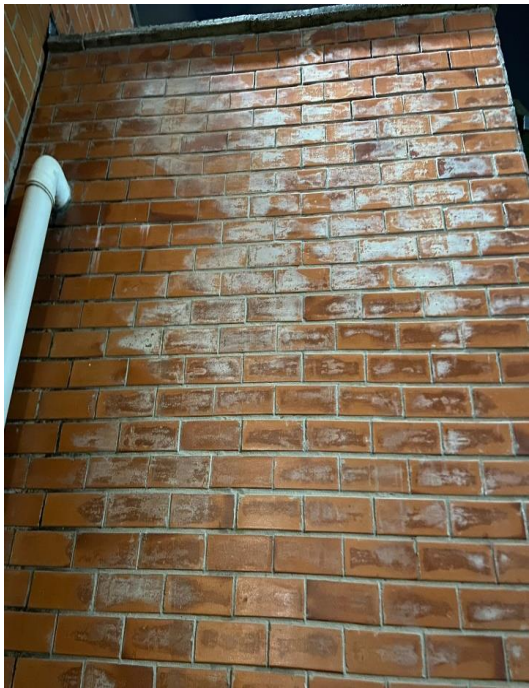
Quadro 23 – Manifestação patológica 15

| Nº | REGISTRO FOTROGRÁFICO | DESCRIÇÃO | POSSÍVEIS CAUSAS | DIAGNÓSTICO | MANUTENÇÃO SUGERIDA |
|---|---|---|---|---|---|
| 15 | | Parede externa da 2º guarita de entrada do IFPI Zona Sul apresentando eflorescência. | Manifestação causada pela infiltração de água pluvial, captada pela cobertura da guarita. | Eflorescência. | <p><b>1)</b> Corrigir a umidade impermeabilizando a região afetada;</p> <p><b>2)</b> Raspagem da área com manchas;</p> <p><b>3)</b> Remover e reaplicar um novo revestimento cerâmico ou pintura, caso seja necessário.</p> |

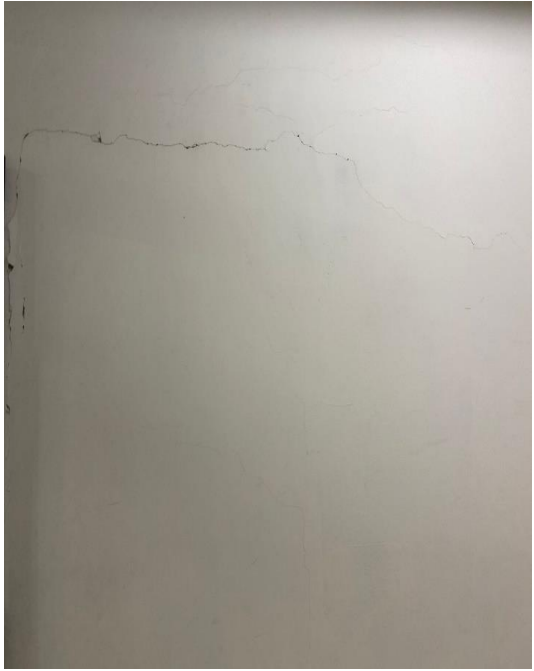
Quadro 24 – Manifestação patológica 16

| Nº | REGISTRO FOTROGRÁFICO | DESCRIÇÃO | POSSÍVEIS CAUSAS | DIAGNÓSTICO | MANUTENÇÃO SUGERIDA |
|---|---|---|---|---|---|
| 16 | | Parede do bloco da administração apresentando fissuras verticais e horizontais. | Falta de aderência entre a alvenaria existente e a nova, devido à ausência de tela de amarração no fechamento do antiga vão da porta que foi fechado. | Fissuras. | <p><b>1)</b> O preenchimento das fissuras pode ser feito com o uso de resina epoxídica (Souza e Ripper, 1998).</p> <p><b>2)</b> Além disso, pode haver a necessidade de utilizar grampos para costurar as fissuras e combater esforços adicionais.</p> |

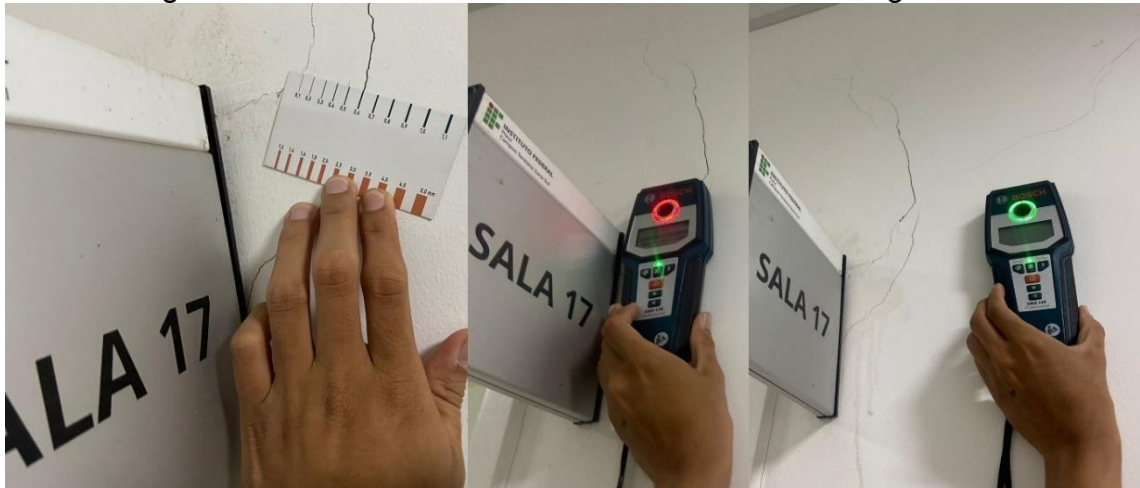
Figura 21 – Trincas nas salas de aula do bloco de engenharia

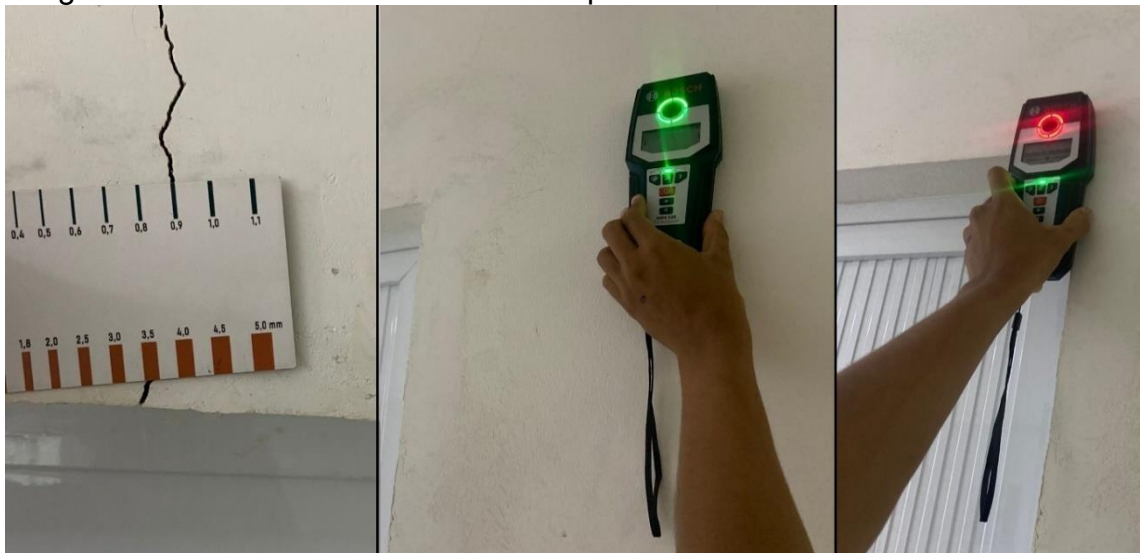
Figura 22 – Trincas no meio do vão na porta de duas folhas do Inova Maker.

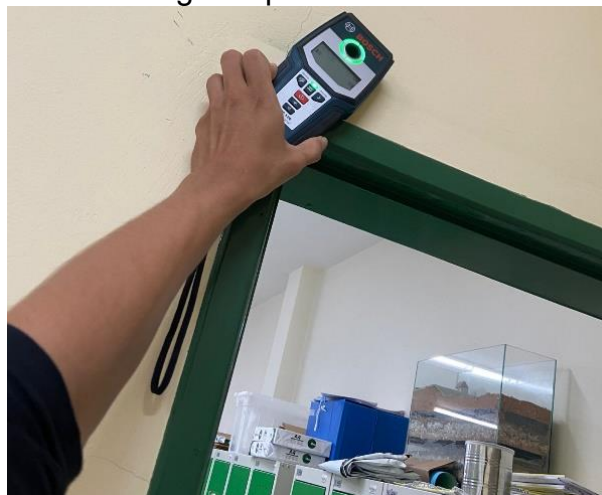
Figura 23 – Ausência de verga na porta da sala de estudo dos professores.
