**ESTUDO DE REABILITAÇÃO ESTRUTURAL DA EDIFICAÇÃO DA SEDE DA  
FAZENDA SERRA NEGRA: contribuições da literatura técnica**

Trabalho de Conclusão de Curso (monografia)  
apresentado como exigência parcial para obtenção  
do diploma do Curso de Bacharelado em  
Engenharia Civil do Instituto Federal de Educação,  
Ciência e Tecnologia do Piauí, Campus Teresina  
Zona Sul.

A análise do Mapa de Danos do objeto de estudo detectou que as principais causas das manifestações patológicas foram a ação do tempo, a ação antrópica e a falta de manutenção do imóvel, conforme Mapa de Danos (Figura 5).

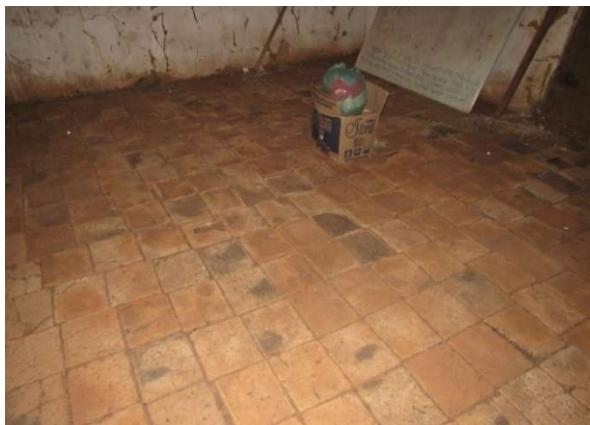
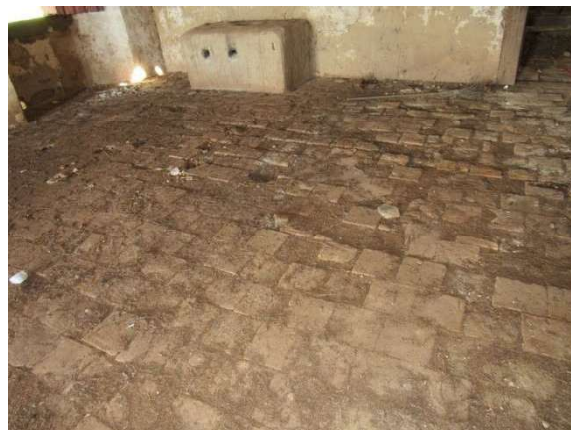
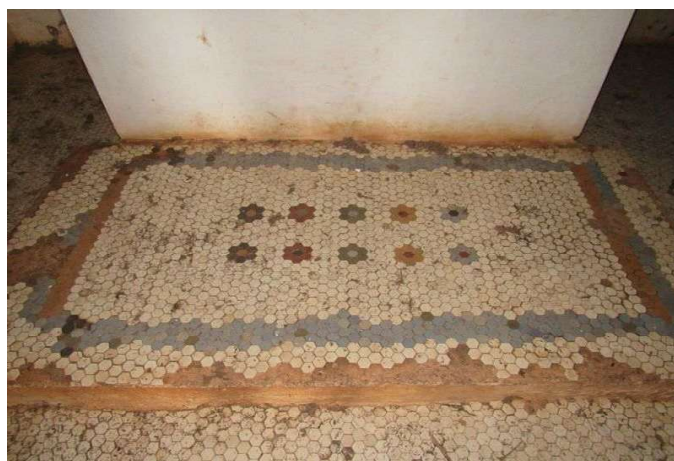
Figura 6 – Manifestações patológicas no piso

Figura 7 – Anomalias no piso

Figura 8 – Manifestações patológicas no piso

As Figuras 6, 7 e 8 demonstram a deterioração do piso da edificação em estudo, a qual apresenta desagregação do piso, cimento sobre as tijoleiras originais decorrente de ação antrópica e tijoleiras parcialmente danificadas por ação do tempo (Quadro 1). A ação antrópica, neste caso, constitui-se em um agravante, uma vez que os imóveis históricos devem ter sua originalidade preservada.

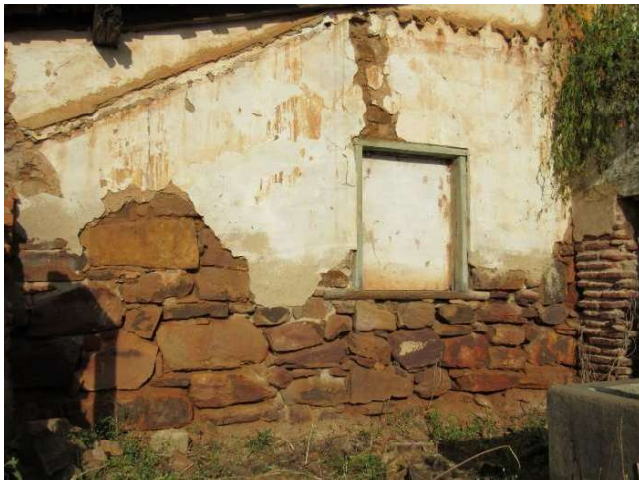
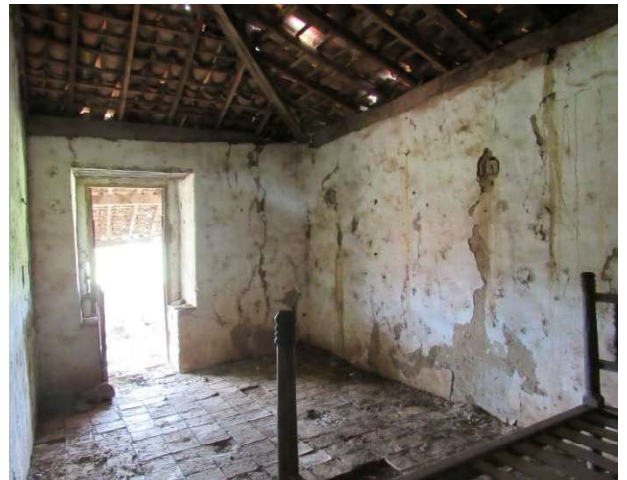
Figura 9 – Manifestações patológicas nas paredes

Figura 10 – Anomalias nas paredes

As Figuras 9 e 10 demonstram indícios de comprometimento no elemento estrutural paredes, como fissuras, trincas inclinadas (recalques), bem como trincas verticais e horizontais. Além disso, observam-se rachaduras que potencializam a infiltração, conforme descrito no Mapa de Danos (Quadro 1).

| <b>Elemento estrutural</b> | <b>Identificação visual</b> | <b>Manifestações Patológicas</b> | <b>Recomendações para reabilitação estrutural</b> |
|---|---|---|---|
| Paredes | Figuras 9 a 19 | <ul style="list-style-type: none"> <li>• Fissuras;</li> <li>• Trincas inclinadas (recalques);</li> <li>• Trincas verticais e horizontais;</li> <li>• Rachaduras;</li> <li>• Presença de escoras com estrutura de madeira nas paredes.</li> </ul> | Retirada do reboco em desagregação e sua reconstituição. |

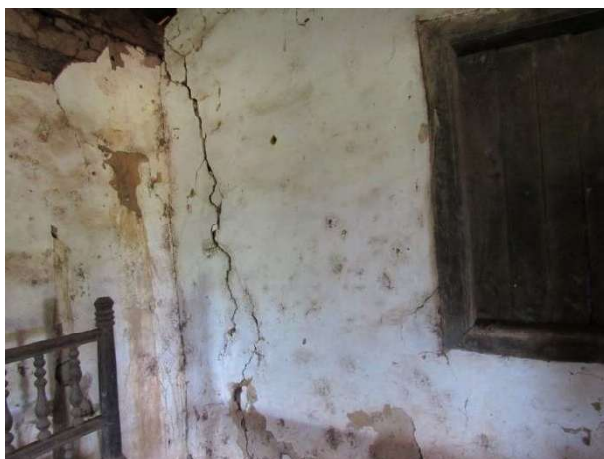
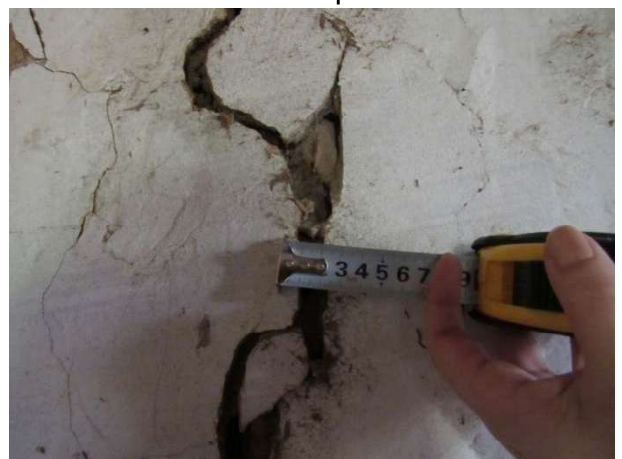
Figural 11 – Rachaduras na parede

Figural 12 – Imagem aproximada da rachadura na parede

As Figuras 11 e 12 ilustram uma rachadura identificada na parede da edificação, com abertura aproximada de 2,3 cm. De acordo com a classificação amplamente adotada na engenharia civil, proposta por Thomaz (2020), as discontinuidades em elementos construtivos podem ser categorizadas conforme a largura de abertura,

sendo denominadas fissuras aquelas que apresentam aberturas de até 0,5 mm, trincas quando variam entre 0,5 mm e 3,0 mm, e rachaduras aquelas que ultrapassam esse limite, caracterizando um estado mais avançado de comprometimento estrutural.

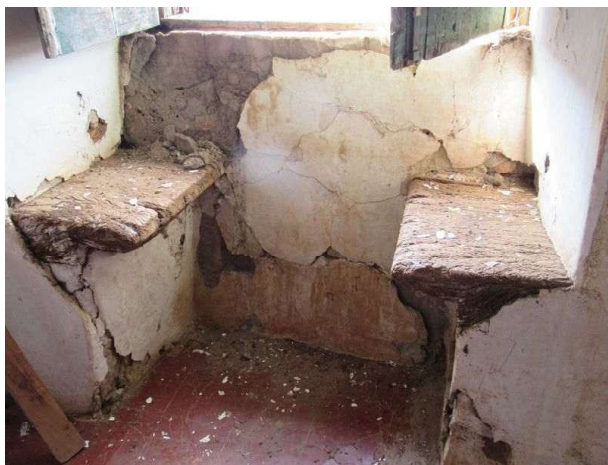
Figural 13 – Colapso na conversadeira

A estrutura arquitetônica denominada conversadeira (Figura 13), elemento característico das edificações históricas do período colonial, encontra-se atualmente sem revestimento argamassado. Essa ausência de reboco expõe diretamente os materiais constituintes da alvenaria às ações de agentes físicos, químicos e biológicos, tais como variações térmicas, umidade, insolação, colonização por microrganismos e processos de lixiviação, acelerando os mecanismos de degradação do sistema construtivo.

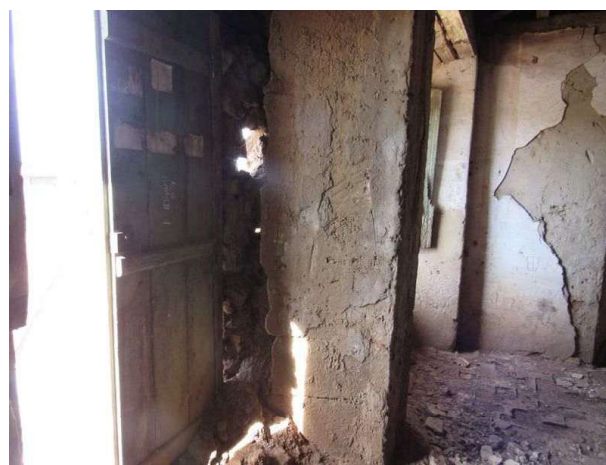
Figural 14 – Deteriorização de reboco no pliar e na parede

Do ponto de vista técnico, a inexistência do revestimento argamassado (Figura 14) compromete as funções de proteção superficial e de controle da permeabilidade da alvenaria, condição que tem contribuído diretamente para o agravamento das manifestações patológicas já observadas no elemento, tais como a desagregação do material, o surgimento e a ampliação de rachaduras, bem como o comprometimento progressivo da capacidade resistente da estrutura. Essas patologias indicam a atuação contínua de agentes de degradação e possíveis movimentações estruturais, elevando o grau de vulnerabilidade da conversadeira e demandando intervenções fundamentadas em diagnóstico técnico detalhado, compatíveis com as características construtivas originais da edificação histórica.

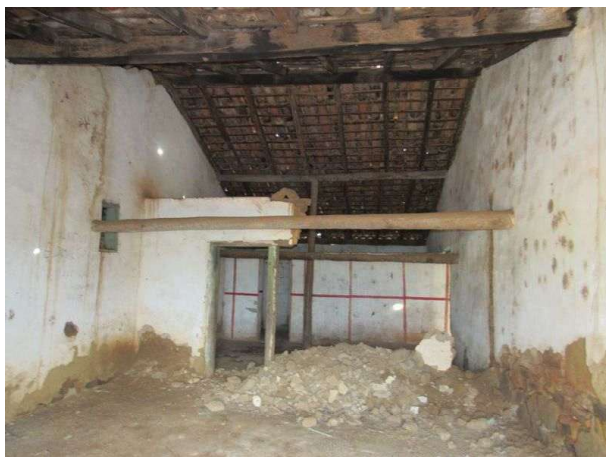
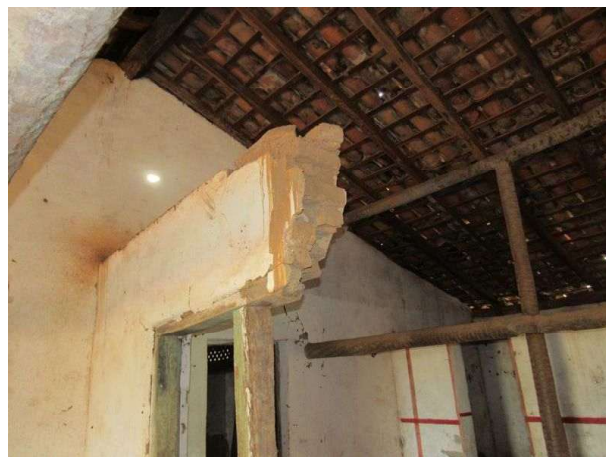
Além desse elemento, nos pilares e paredes, conforme Figuras 15 e 16, observa-se também a desagregação do revestimento argamassado.

Figura 15 – Colapso de parte da parede

Figura 16 – Abalo na estrutura da parede

Conforme descrito no laudo técnico de avaliação estrutural, verificou-se o colapso de uma parede de alvenaria utilizada como divisória interna da edificação, situação evidenciada nas Figuras 15 e 16, indicando um estágio avançado de degradação e comprometimento estrutural. Estudo de Passos e Britto (2024) apontou que a edificação apresentava risco potencial de colapso em razão da presença de fissuras, trincas e rachaduras em seus elementos estruturais, sendo as principais causas das não conformidades identificadas associadas à ação do tempo, à ação antrópica e à ausência de manutenção adequada do imóvel.

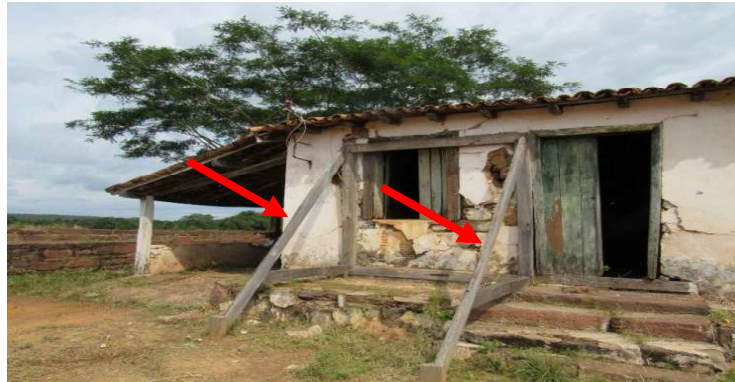
Verificou-se que foi adicionada à construção histórica uma estrutura de madeira provisória para escoramento da parede externa, visando criar uma barreira para evitar o colapso da estrutura (Figuras 17, 18 e 19).

Figura 17 – Escoras nas paredes externas

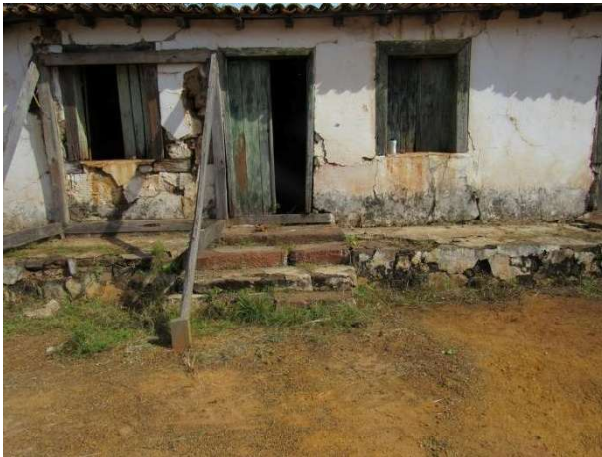
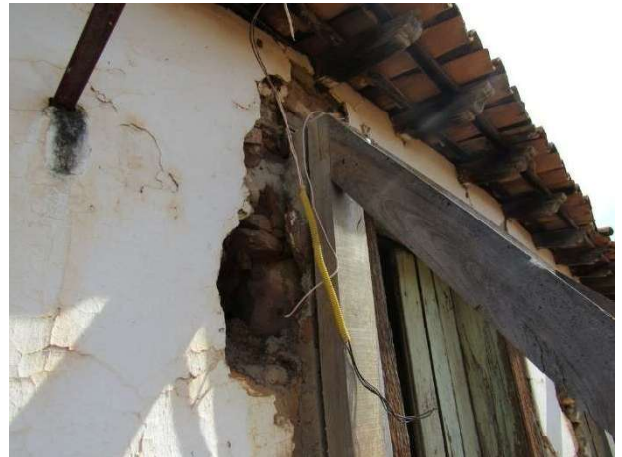
Figural 18 – Foto geral das anomalias nas paredes externas

Figural 19 – Foto aproximada da anomalia na parede externa

Nas figuras 18 e 19 observa-se, nos locais onde foram colocadas as escoras, que as rachaduras nas paredes são bastante acentuadas e profundas, evidenciando um quadro de comprometimento estrutural significativo, o que justifica a adoção de escoramentos provisórios em madeira como medida emergencial para garantir a estabilidade da edificação.

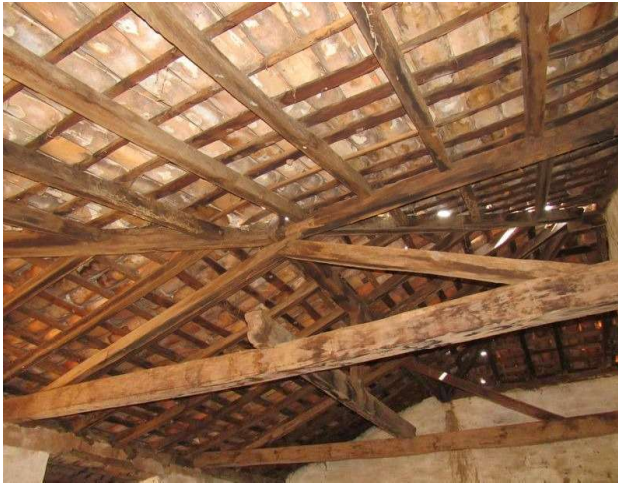
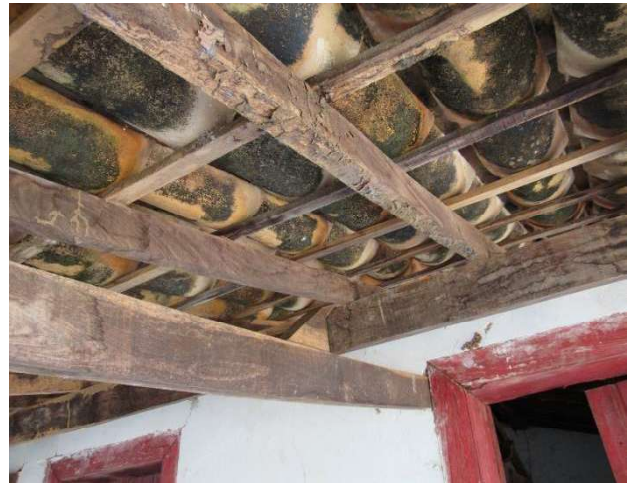
Figura 20 – Telhado da edificação

Figura 21 – Anomalias no teto

As Figuras 20 e 21 demonstram um teto com uso da madeira de carnaúba, apresentando dano estrutural na cobertura do imóvel histórico. Estudo de Santos (2020) sobre as propriedades mecânicas da carnaúba afirma que este material se comporta como uma madeira de boa resistência à compressão e baixa densidade, sendo propício seu uso em telhados.

No caso em estudo, houve ação do tempo e retirada das mísulas por ação antrópica, sendo observada a existência de algumas telhas originais em bom estado (40%). Entretanto, as demais encontravam-se quebradas à época do laudo pericial.

| <b>Elemento estrutural</b> | <b>Identificação visual</b> | <b>Manifestações Patológicas</b> | <b>Recomendações para reabilitação estrutural</b> |
|---|---|---|---|
| Telhado | Figuras 20 a 23 | <ul style="list-style-type: none"> <li>• Dano estrutural na cobertura de madeira de carnaúba;</li> <li>• Retirada das mísulas por ação antrópica.</li> </ul> | Reconstituição das mísulas e das ripas, bem como a substituição das telhas quebradas e das madeiras por material compatível da região. |

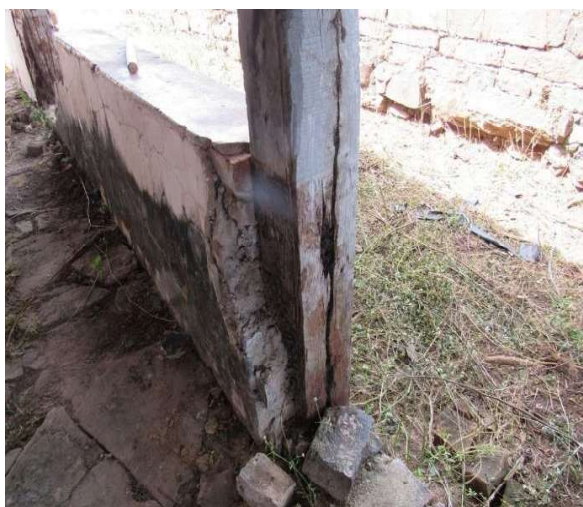
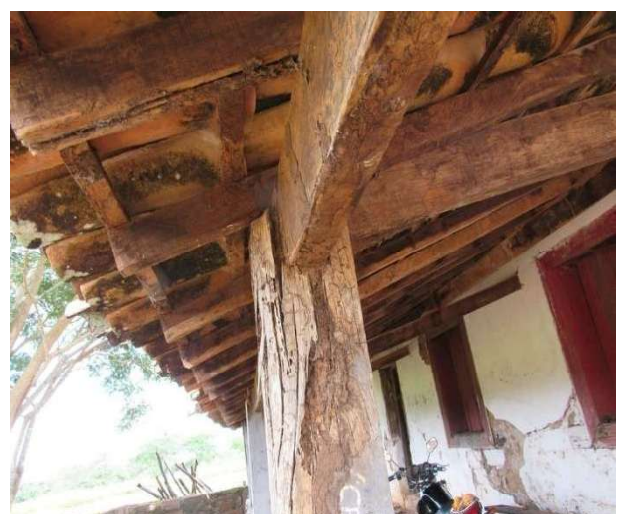
Figura 22 – Anomalia no pilar de madeira

Figura 23 – Pilar de madeira com rachaduras

As Figuras 22 e 23 evidenciam um pilar com rachadura na madeira, caracterizando uma manifestação patológica de natureza estrutural no sistema de sustentação do imóvel histórico. A presença de fissuras longitudinais e abertura significativa ao longo do elemento indica comprometimento da integridade do material, possivelmente associado à ação do tempo, às variações higrotérmicas e à ausência de manutenção preventiva.
