**APLICAÇÃO DE TÉCNICAS SUSTENTÁVEIS PARA A RECUPERAÇÃO DE**  
**SOLOS DEGRADADOS POR VOÇOROCAMENTO**

Monografia apresentada à Coordenação do  
Curso de Tecnologia em Gestão Ambiental, como  
parte do requisito para a obtenção do título de  
Tecnólogo em Gestão Ambiental.

### NÍVEL DE DEGRADAÇÃO DO SOLO POR PROCESSO DE VOÇOROCAMENTO EM LATOSSO VERMELHO-AMARELO EM CORRENTE- PIAUÍ

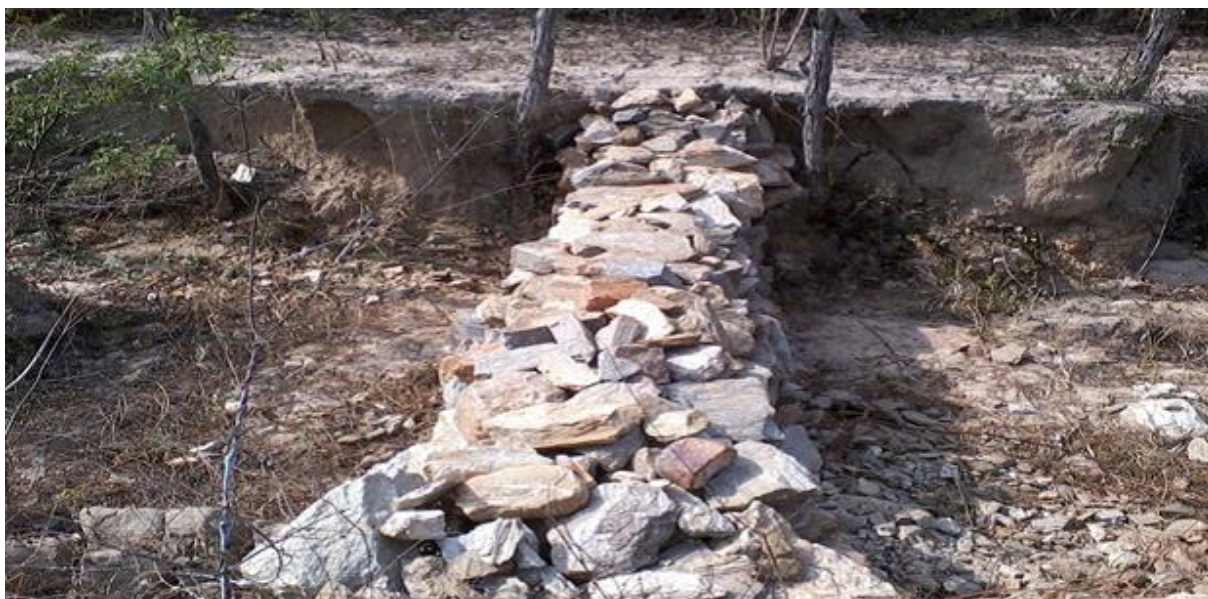
Para o controle de voçorocas é recomendado realizar uma série de represas no leito da mesma. A represa é composta de uma linha de 1 m de largura e o comprimento de acordo com o tamanho da voçoroca (pode ser usado em dimensões variadas), arrumadas e bem presas formando uma parede natural da base até o topo da voçoroca (Figura 2). As paredes devem estar distantes uma das outras pelo menos a cada 5 m (pode variar para mais ou para menos dependendo do grau e intensidade da voçoroca).

**Figura 2.** Represa com estruturas de pedras. Fonte: INSA, 2014.

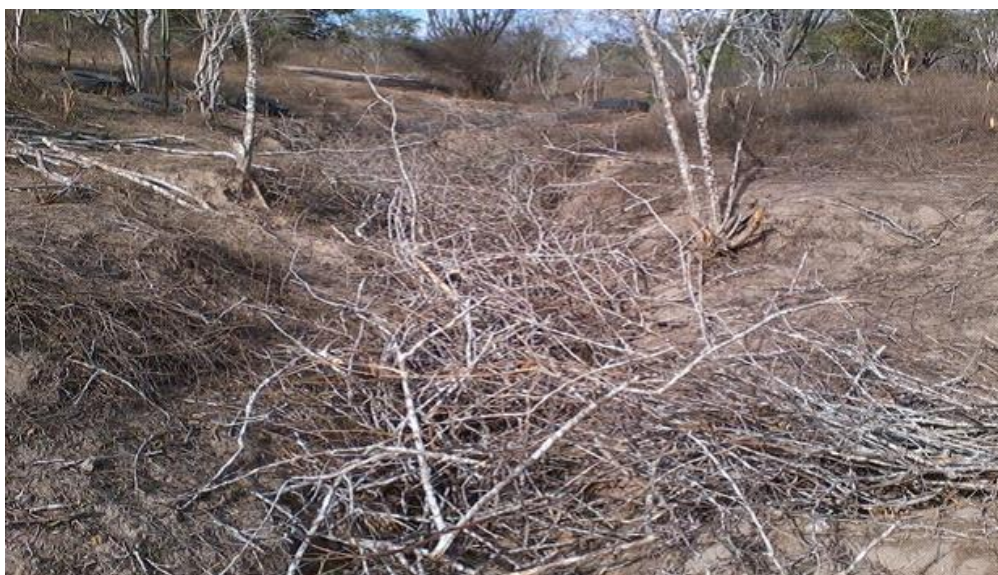
O preenchimento de voçoroca com restos de faxina representa uma obra de fácil implementação, baixo custo e recomendado para voçorocas pequenas e ainda em estágio inicial (Figura 3). Para sua implementação se deve coletar todos os galhos e ramos secos de árvores que se encontram no chão para preencher toda a extensão da voçoroca a fim de minimizar os estragos causados pelas gotas de chuva no solo e acumular os sedimentos. É recomendado para pequenas voçorocas uma vez que o volume de galhos pode ser grande caso, a extensão da voçoroca seja muito grande.

**Figura 3.** Material da faxina utilizado no preenchimento de voçoroca. Fonte: INSA, 2014.

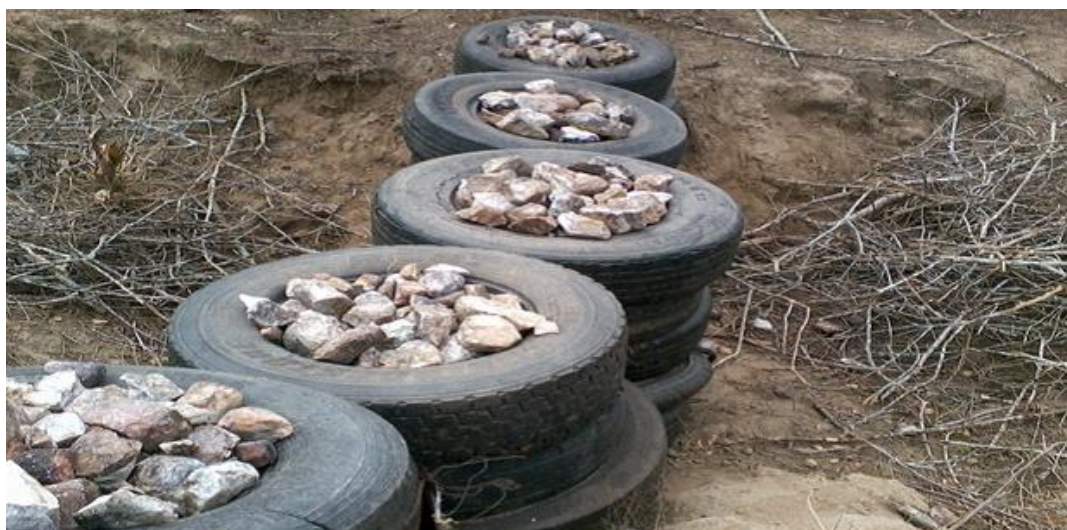
Para o controle de voçorocas é recomendado realizar uma série de represas no leito da mesma. A represa é composta de uma linha de pneus sobrepostos de acordo com o tamanho da voçoroca (pode ser usado em dimensões variadas). Seu vão interno deve ser preenchido com pedras de tamanhos variados para não deixar espaços vazios e consequentemente ajudar na fixação da parede montada, formando uma parede da base até o topo da voçoroca (Figura 4). As paredes devem estar distantes uma das outras pelo menos a cada 5 m (pode variar para mais ou para menos dependendo do grau e intensidade da voçoroca).

**Figura 4.** Detalhe de uma barreira de pneus cheios com pedras.

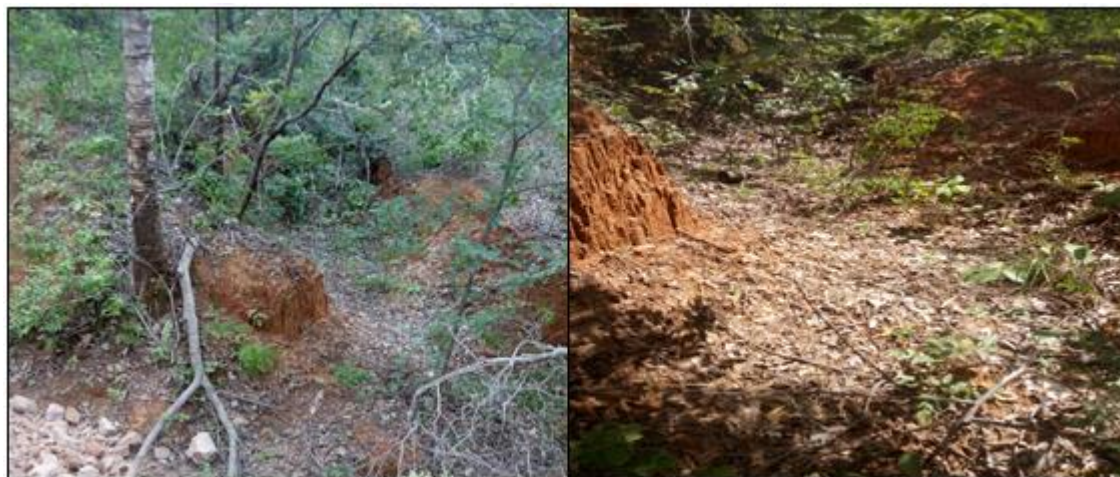
No diagnóstico do processo de voçorocamento da área de estudo verificou-se que o processo erosivo encontra-se em um elevado nível de degradação, com severas perdas de sedimentos e forte fluxo de enxurrada no período chuvoso da região. Caracterizando um processo de erosão acelerada (Figura 7).

**Figura 7.** Processo de erosão acelerada na área de voçorocamento.

Obtiveram-se as dimensões aproximadas da voçoroca, com valores médios de comprimento de 13,70m metros, largura de 8,50m metros e profundidade de 1,60 metros, encontrou-se um volume ausente decorrente da perda de sedimentos de aproximadamente 115,08 m<sup>3</sup>. Este valor é dado como aproximado, pois a largura e profundidade da voçoroca são bastante irregulares ao longo do comprimento.

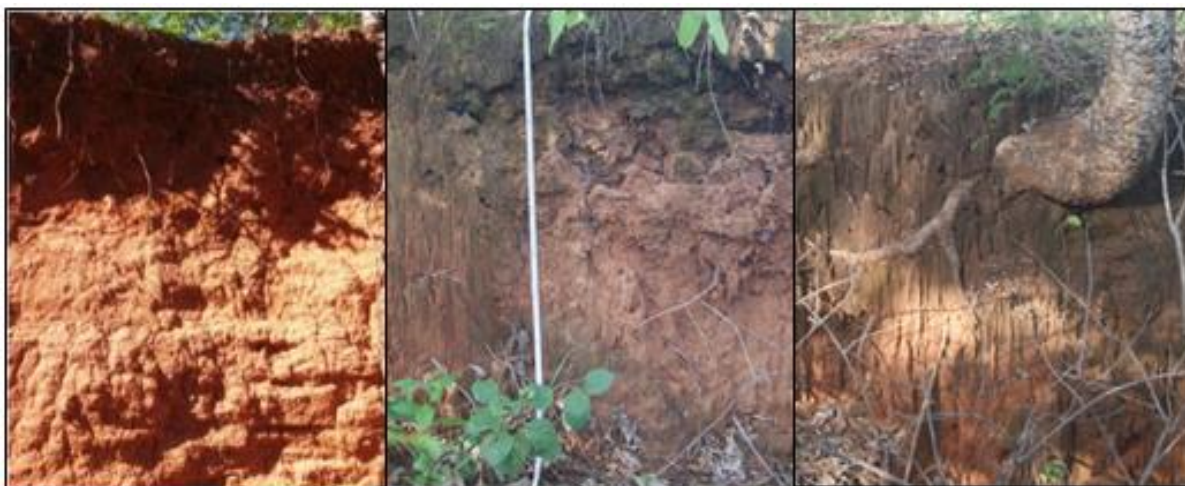
Quanto às descrições morfológicas percebeu-se que os perfis estudados são completos, com transição gradual entre horizontes em cada perfil, significativa presença de raízes no horizonte superficial, coloração avermelhada, textura aparente argilosa. Foi verificada também uma presença marcante de canais de drenagem com elevado fluxo de água conduzido para a voçoroca (Figura 8).

**Figura 8.** Atributos morfológicos do solo sob a área de voçorocamento.

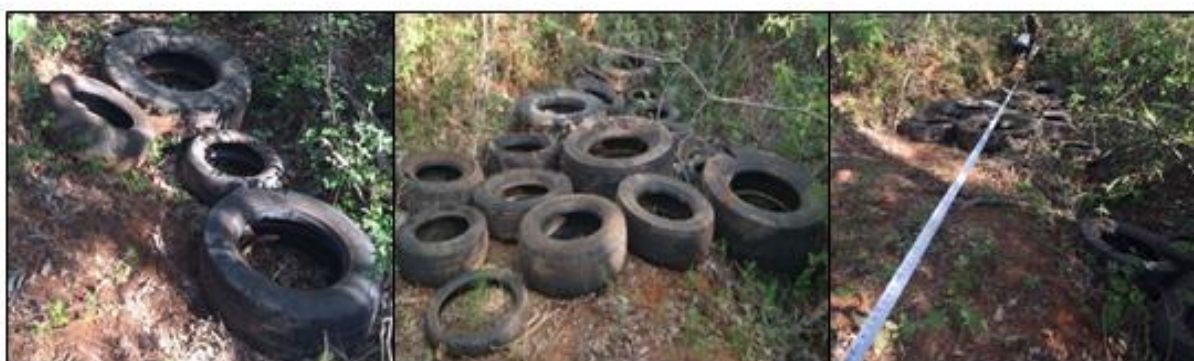
À disposição dos pneumáticos no interior da voçoroca se deu de forma organizada e padronizada promovendo o preenchimento da mesma, propondo diminuir a quantidade de material de preenchimento usado como cobertura. Foram utilizados nesta voçoroca uma quantidade aproximada de 90 pneus (Figura 12), a intenção era fazer uma relação entre quantidade de pneus utilizados e o volume da voçoroca, mais não foi possível devida a dificuldade de encontrar e transportar os mesmos.

**Figura 12.** Técnica de utilização de pneus no preenchimento de voçoroca.

Sparovek *et al.* (2001) utilizou essa mesma técnica, propondo preencher o interior da voçoroca com pneus, propondo ocupar parte do volume desta e em seguida complementar o preenchimento da mesma com solo. Em sua técnica, os pneus foram colocados de forma organizada e padronizada, até atingirem a profundidade média da mesma, cerca de 2,5 metros. Posteriormente preencheu-se com solo o restante do volume da voçoroca.

A quantidade de pneus utilizados neste estudo foi insuficiente para preencher cerca de metade do volume da voçoroca, isso correu por diversos fatores como os custos com transporte, mão-de-obra e aquisição do material.

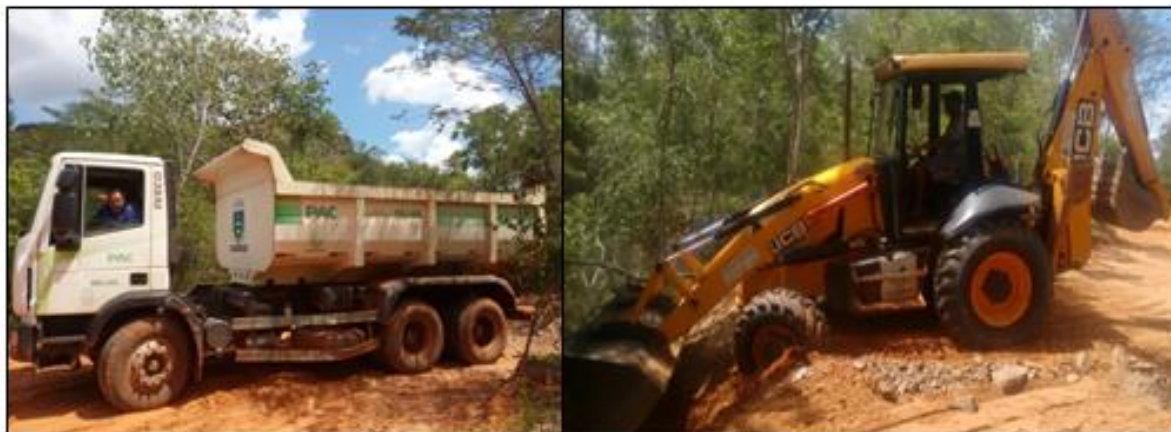
Para o preenchimento do volume da voçoroca com resíduos de construção civil houve uma parceria com a Prefeitura Municipal de Corrente, que contribuiu com o transporte e depósito desse material, utilizando caçamba e retroescavadeira da instituição Figura 13.

**Figura 13.** Processo de transporte e deposição de materiais.

O procedimento em si, de preenchimento da vala foi considerado rápido, visto que foi realizado durante um dia. Considerando que o ponto de recuperação encontra-se a aproximadamente 7 km da área urbana, fonte da qual se buscou todo material inerte para preenchimento do volume da voçoroca, etapa inicial do processo.

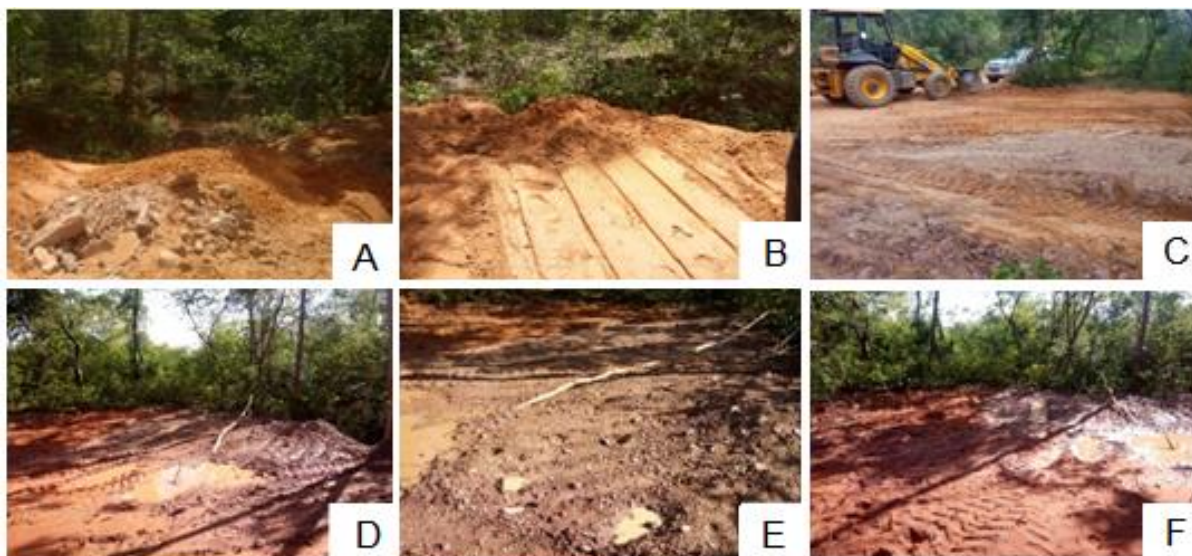
Na figura 14 têm-se as três figuras iniciais mostrando o processo de preenchimento e nas etapas seguintes já se percebem a capacidade de infiltração existente no local (três dias após preenchimento). Com a disposição do material preenchendo o volume da voçoroca, também se objetivou estabilizar os perfis do solo, garantindo estruturação do local e reduzindo as perdas de sedimentos. O perfil construído pela disposição dos materiais permite o retorno da infiltração no solo, minimizando as perdas por escoamento superficial (Figura 14).

**Figura 14.** Processo de aterramento da voçoroca.

A disposição estrutural dos depósitos contribui com a minimização das etapas do processo erosivo existente no local, visto que reduz o arraste de material, pela redução da velocidade da do fluxo de escoamento.
