Análise da qualidade da água utilizada para consumo do povoado  
Alegria, em Teresina-PI

Trabalho de Conclusão de Curso apresentado como exigência parcial para obtenção do diploma do Curso de Tecnologia em Gestão Ambiental do Instituto Federal de Educação, Ciência e Tecnologia do Piauí. Campus Teresina central.

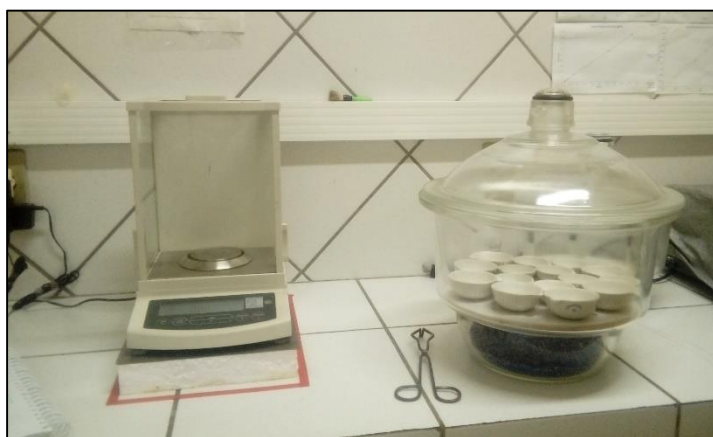
Os sólidos presentes na água podem estar distribuídos em sólidos em suspensão, aqueles sedimentáveis e não sedimentáveis, e em sólidos dissolvidos, sendo eles voláteis ou fixos (FUNASA, 2014a). Os sólidos totais dissolvidos são a soma dos teores de todos os constituintes minerais presentes na água e representam a concentração de todo material dissolvido na água, volátil ou não (MANASSÉS, 2009). Para determinar a quantidade de STD na água, o método utilizado foi o mesmo especificado por Neto et al (2016), apresentados na figura 3 abaixo.

Figura 3: Pesagem dos cadinhos para a determinação dos STD das amostras.

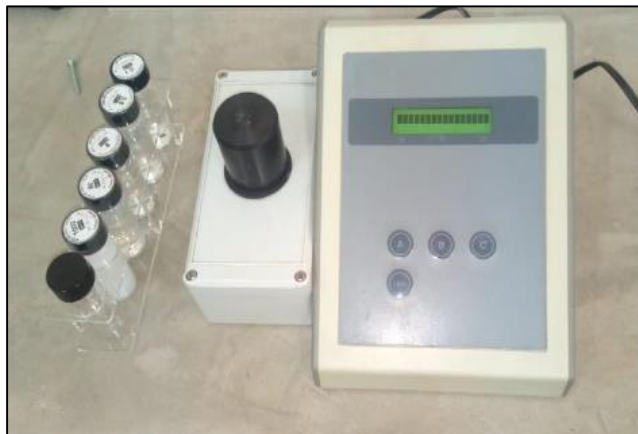
Para a análise de turbidez, foi utilizado o equipamento Turbidímetro, figura 4, aparelho usado para medir a turvação em líquidos, ou seja, a concentração de partículas sólidas suspensas nas amostras coletadas.

Figura 4: Fotografia do Turbidímetro de Bancada.

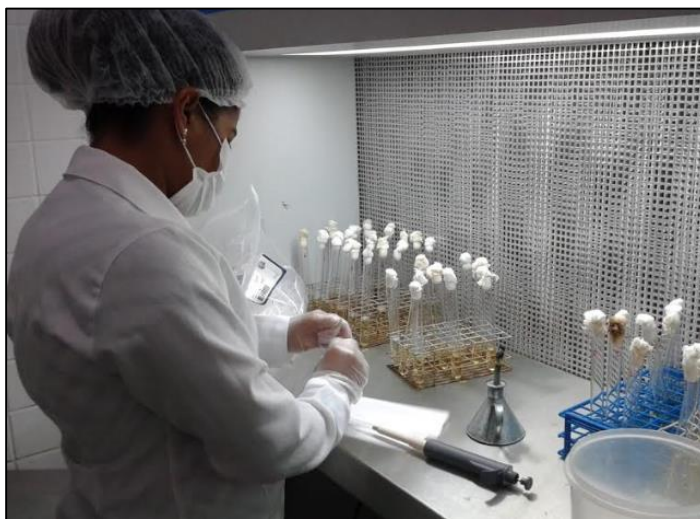
O método utilizado para identificar a presença da *E.Coli*, é o método dos Tubos Múltiplos, demonstrado na figura 5, exemplificado no Manual Prático de análise de água da FUNASA (2013), que dispõe de todo material necessário para a realização da análise, que foi realizada no laboratório de Bromatologia do IFPI Teresina Central.

Figura 5: Método dos Tubos Múltiplos

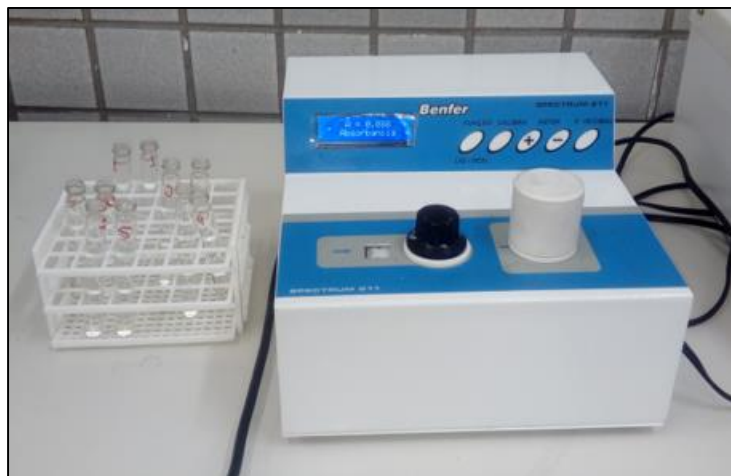
Primeiramente adiciona-se 20 ml de cada amostra em *beckers* de 50 ml e em seguida acidifica-se com solução de ácido clorídrico. Transfere-se a amostra para tubos de Nessler, adicionando logo em seguida 1,0 mL de solução de ácido sulfanílico em cada amostra, deixando em repouso por alguns minutos para que haja a diazotização. Posteriormente adiciona-se 1,0 mL da solução de alfa-naftilamina. Aguarda-se por cerca de 3 minutos e efetua-se a leitura em espectrofotômetro a 520nm, tendo como branco, água destilada. Após as respectivas leituras, efetuam-se os cálculos das concentrações de nitrato, usando a expressão:  $Mg/L(NO_3) = (Abs - 0,0181)/0,3996$ . A figura 6 abaixo, demonstra o aparelho usado para medir a quantidade de  $NO_3$  de cada amostra.

Figura 6: Fotografia do Espectrofotômetro utilizado para a análise de Nitrato

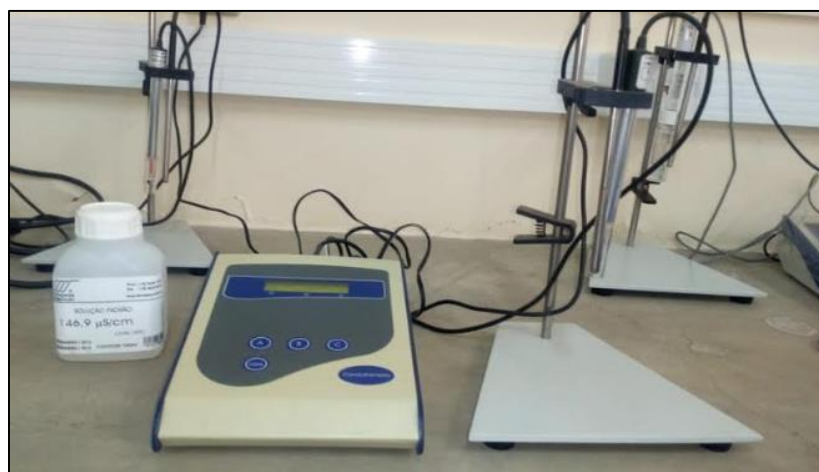
Segundo Pinto (2007), “A determinação da condutividade elétrica é realizada pelo método condutivimétrico, que se baseia na medição da resistência da amostra e dado em condutância específica (condutividade elétrica a 20 ou 25 °C)”. O aparelho utilizado para medir a CE das amostras coletadas foi o Condutivímetro de bancada (figura 7), onde primeiro calibra-se o aparelho com a solução padrão 146,9  $\mu\text{S}/\text{cm}$ , e em seguida afere o valor da CE de cada amostra.

Figura 7: Fotografia do Condutivímetro de Bancada

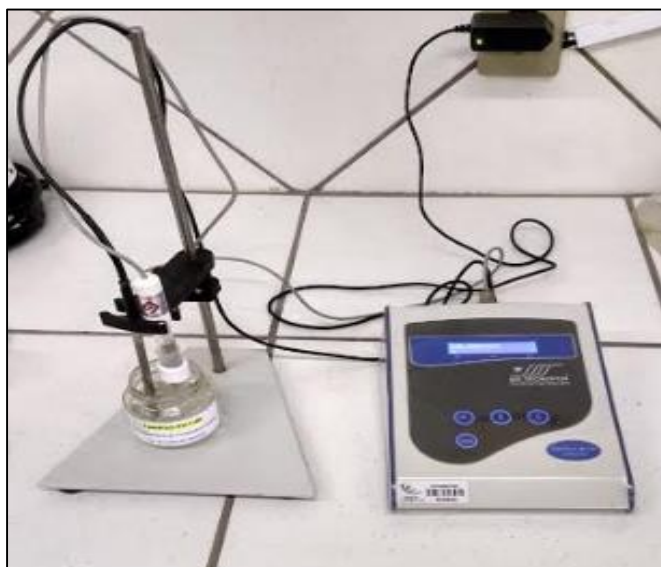
O método utilizado para a aferição do pH das águas coletadas foi o método potenciométrico, utilizando o aparelho de pHmetro (figura 8). O procedimento adotado para a análise é o mesmo disposto no Manual Prático de Análise de Água da FUNASA (2013).

Figura 8: Fotografia do pHmetro de Bancada

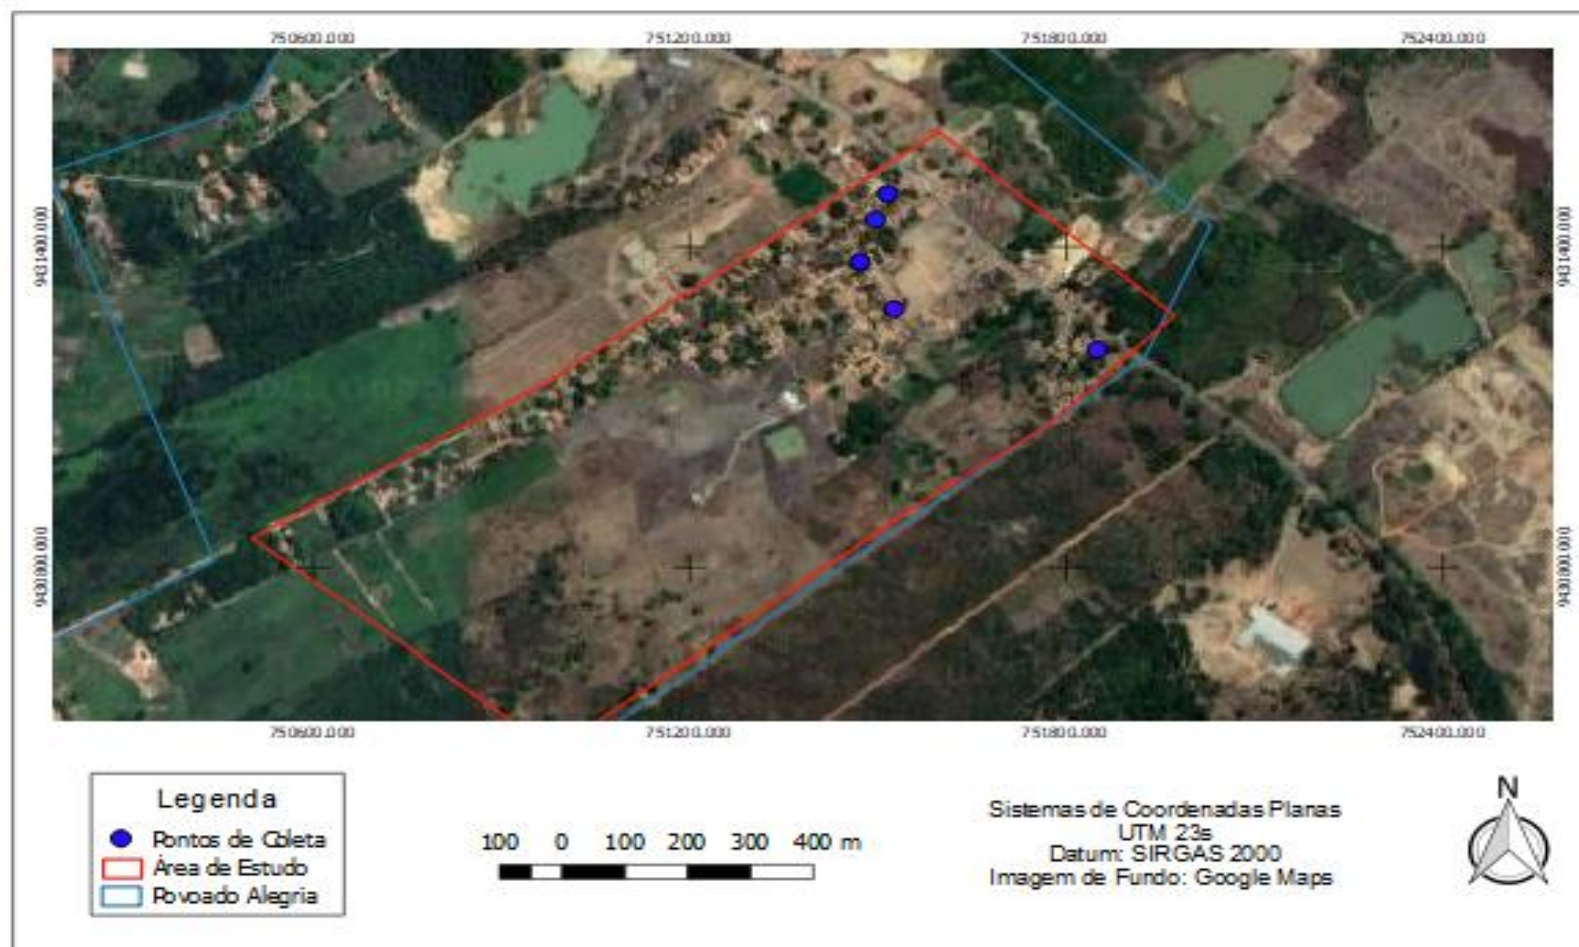
A figura 14 a seguir, demonstra o mapa de localização dos pontos de coleta da água para cada análise.

Figura 14: Mapa de localização dos Pontos de Coleta

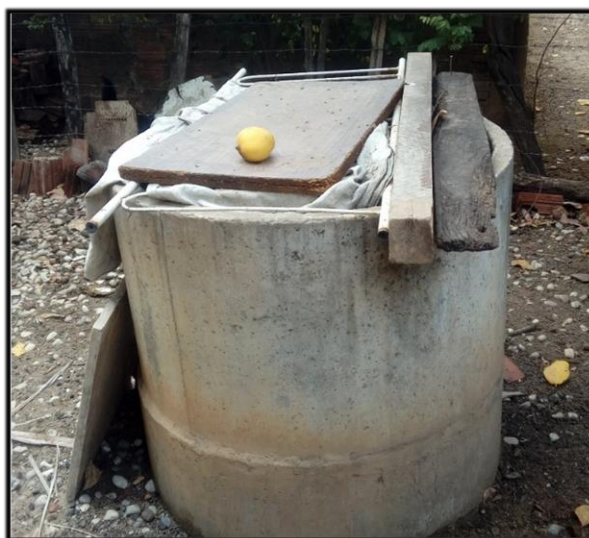
Dos poços encontrados na área de estudo, muitos são cobertos por pedaços de madeira, chapas de ferro enferrujada, lonas, sacos, tampas de PVC, entre outros materiais usados pelos proprietários para evitar que caia alguma coisa dentro do poço, como demonstrado nas figuras 23 e 24. Para Santos; Nunes e Figueiredo (2008), uma cobertura adequada é um dos principais cuidados que deve-se ter para manter a qualidade da água dos poços cacimbões, no entanto, somente isto não é suficiente para proteger os poços de contaminação e poluição.

Figura 23: Fotografia do poço coberto por sacos, madeiras e restos de ferro enferrujado.

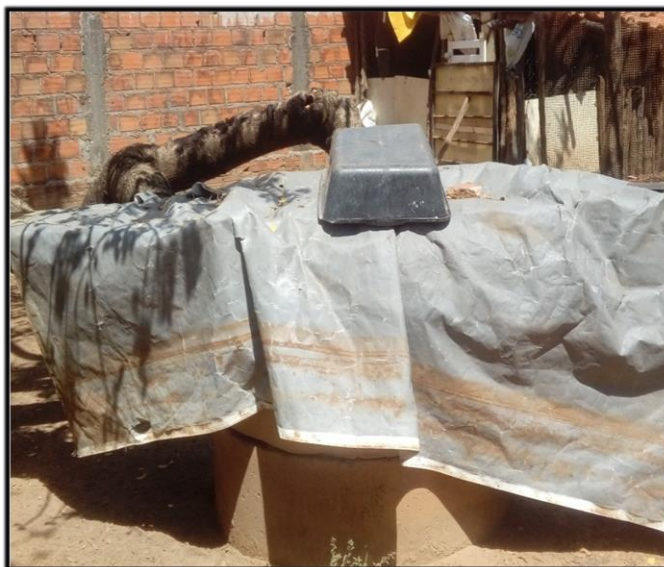
Figura 24: Fotografia do poço coberto por lona e pedaços de madeira.

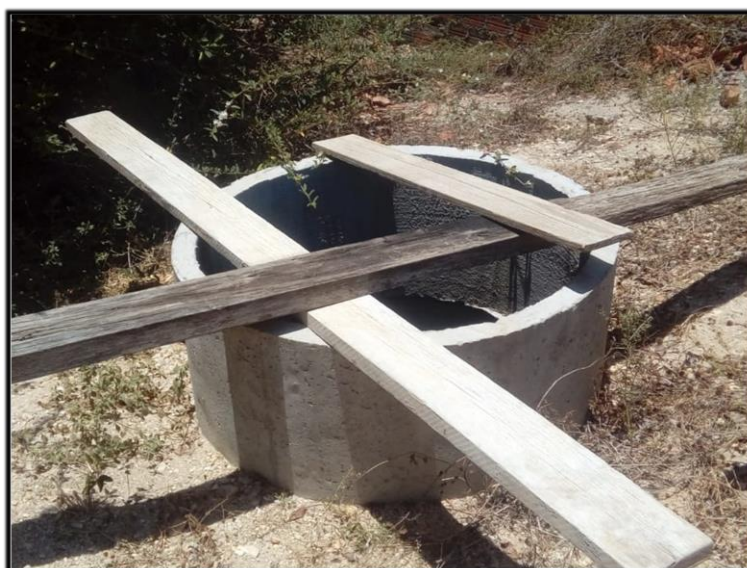
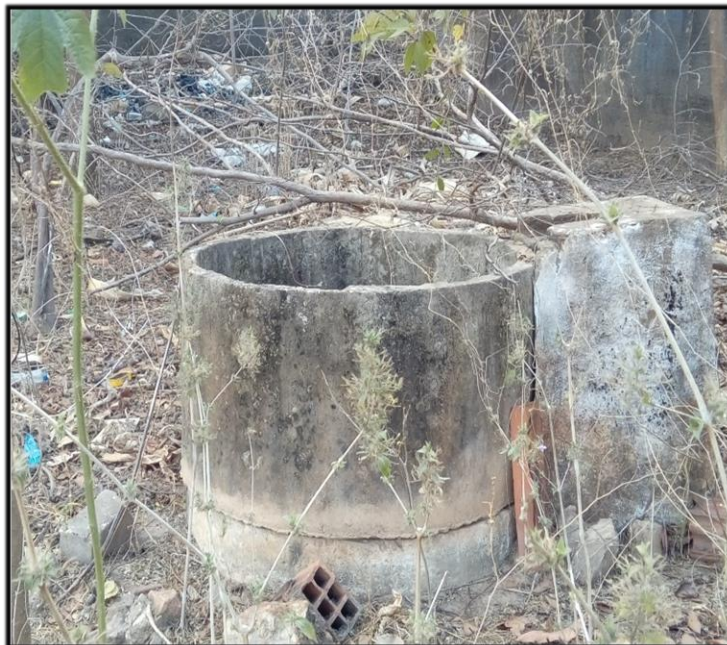
Já outros poços não possuem se quer algum tipo de proteção, sem tampa para evitar acidentes e contaminação do lençol freático, e que servem de depósitos de resíduos e moradia de animais (figura 25 e 26).

Figura 25: Fotografia do poço com alguns pedaços de madeira.

Figura 26: Fotografia de um poço abandonado sem nenhum tipo de proteção.

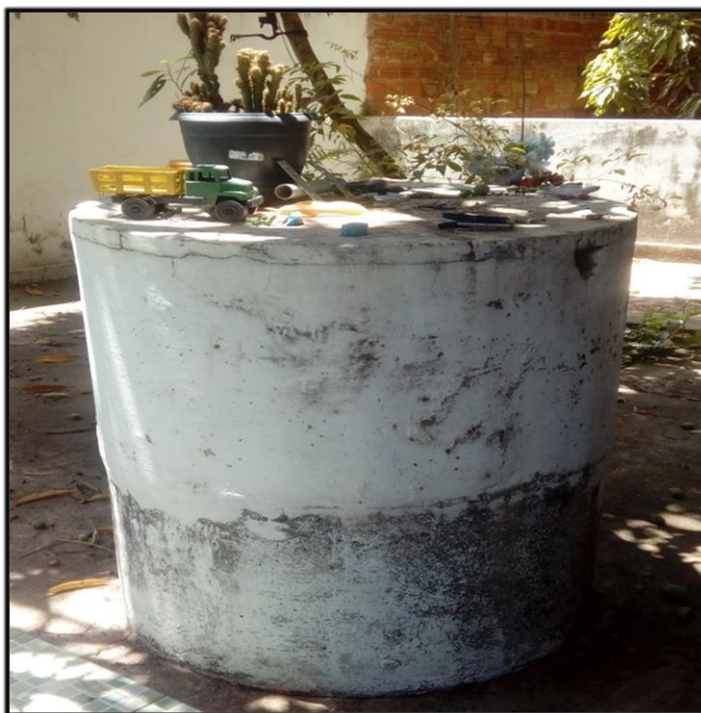
No entanto, há poços que estão bem vedados com tampas de concreto armado (figura 27), que mesmo não tendo uma maior proteção externa, como a construção de uma sapata para evitar que entre poluentes através do escoamento, demonstra que os proprietários tiveram algum tipo de cuidado em relação a proteção desses poços e a segurança de sua família, já que a grande maioria das casas visitadas tem crianças pequenas. Outros poços são utilizados como parte da decoração da propriedade (figura 28), que mesmo sendo utilizado por meio de bombeamento para lavar louças e irrigar jardim, acaba sendo disfarçado em meio a paisagem.

Figura 27: Fotografia de um poço vedado com tampa de concreto armado.

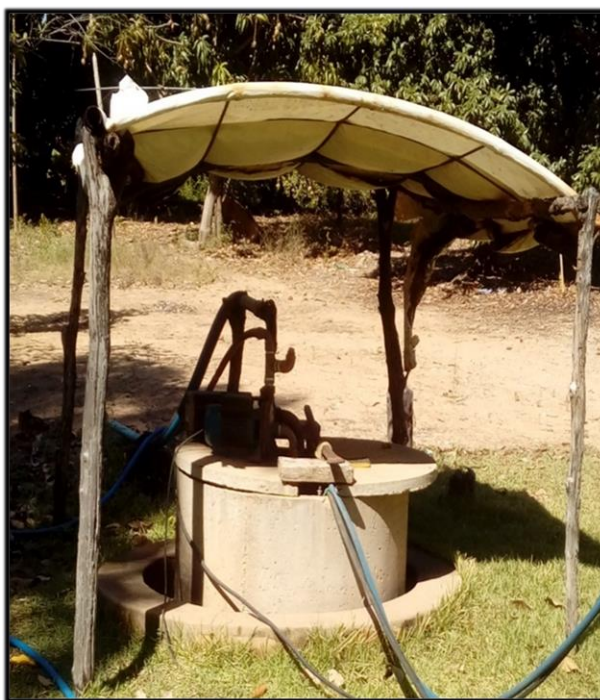
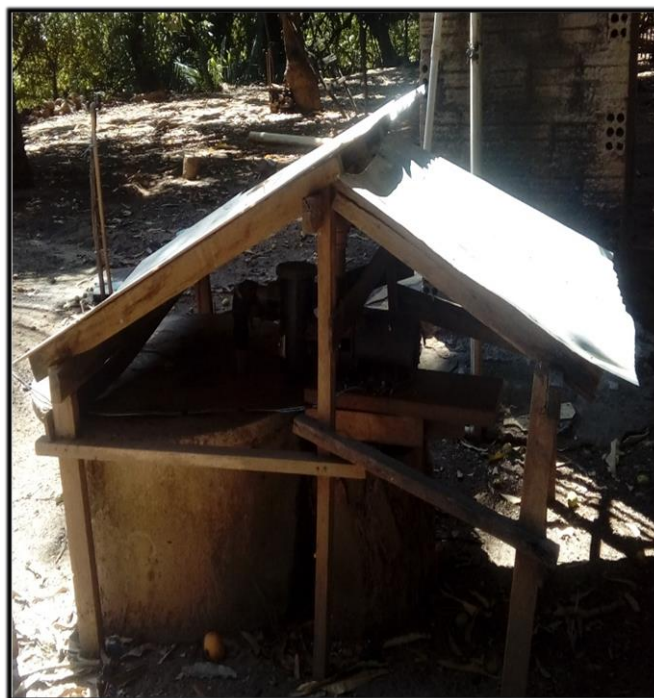
As casas são feitas com cobertura de telhas ou lonas, como mostra as figuras 30 e 31 a seguir, no entanto não protege completamente o poço, pois o solo fica desprotegido, podendo os contaminantes passarem e infiltrarem nas brechas dos poços, e contaminar a água que está sendo utilizada.

Figura 30: Fotografia da casa feita de lona como cobertura do poço.

Figura 31: Fotografia da casa de proteção do poço feita de madeira e telhas.

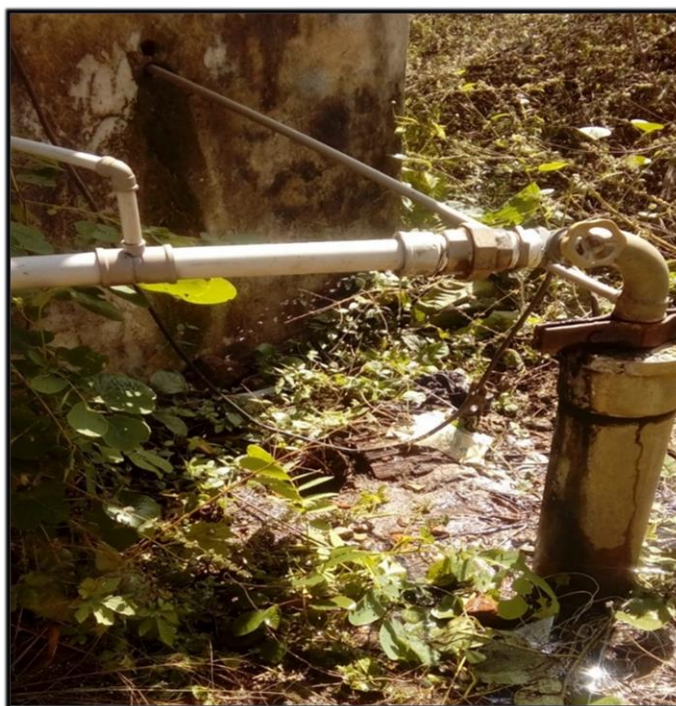
O sistema de captação de água da Alegria, é através de uma bomba (figura 32) que puxa água provavelmente do aquífero confinado, já que não tem estudos hidrogeológicos na região, a 40 metros de profundidade. Parte da água captada passa por uma tubulação secundária, na qual é adicionada cloro, por meio de pastilha (figura 33) e retorna à tubulação principal indo diretamente para o reservatório. O reservatório é do tipo elevado e tem a capacidade de armazenar 10 mil litros, sendo confeccionado em material PVC, como pode ser observado na figura 34.

Figura 32: Bomba de captação do poço tubular central da Alegria.

Podemos notar que não há a proteção do equipamento de bombeamento na captação da água, pois segundo a NBR 12.212 de 1992, que dispõem do projeto de poços para a captação de água subterrânea, “O equipamento de bombeamento montado sobre a superfície deve ter abrigo de proteção” (ABNT, 1992, p.5). O equipamento está exposto a ações do tempo e já aparenta estar bastante desgastado, com ferrugem e rachaduras em sua estrutura, podendo também ter contaminação da água captada por ação de patógenos externos. O único equipamento que possui abrigo, é o clorador, onde coloca-se a pastilha de cloro para ser dissolvida na água antes de chegar no reservatório. No entanto, a higiene do local e do equipamento também não está adequada, podendo contaminar a água, caso não tenha uma limpeza periódica do dosador de cloro. Após o processo de captação a água é bombeada para o reservatório, onde será distribuída para os consumidores.

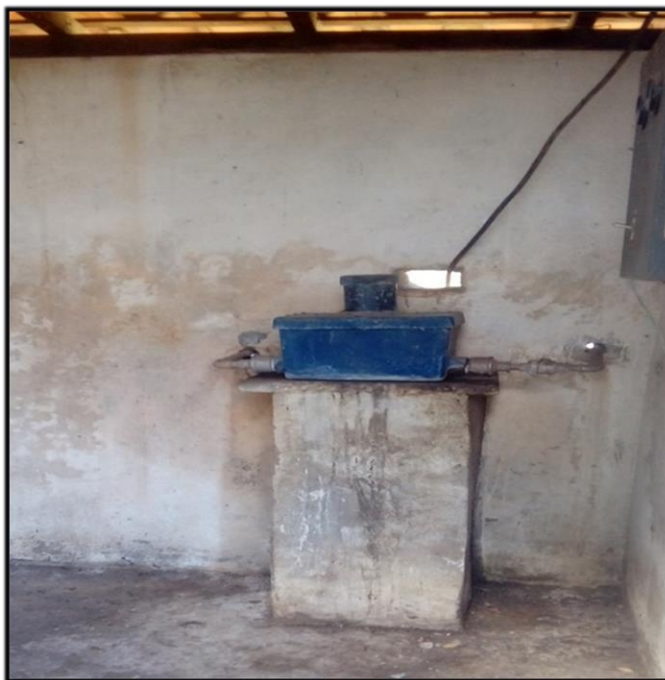
Figura 33: Fotografia do dosador de cloro

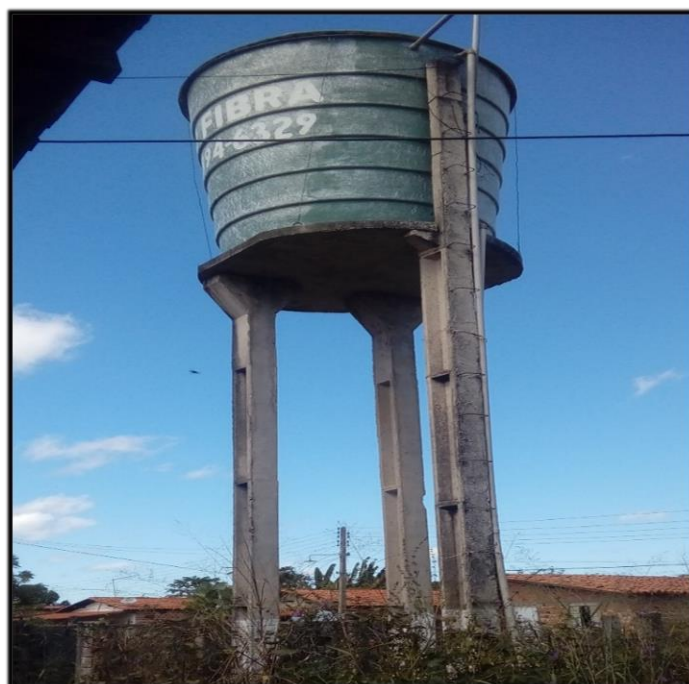
Figura 34: Fotografia do reservatório de distribuição da água do poço tubular central da Alegria.
