**AVALIAÇÃO DA ÁREA DE PRESERVAÇÃO PERMANENTE E QUALIDADE DA  
ÁGUA DO OLHO D'ÁGUA CARAÍBAS NASCENTE DO RIO PALMEIRA  
(CRISTALÂNDIA-PI)**

Artigo, apresentado à coordenação do Curso de Tecnologia em Gestão Ambiental do Instituto Federal de Educação, Ciência e Tecnologia do Piauí - *Campus* Corrente como requisito parcial para obtenção do título de Tecnólogo em Gestão Ambiental. Área de concentração: Recursos Hídricos

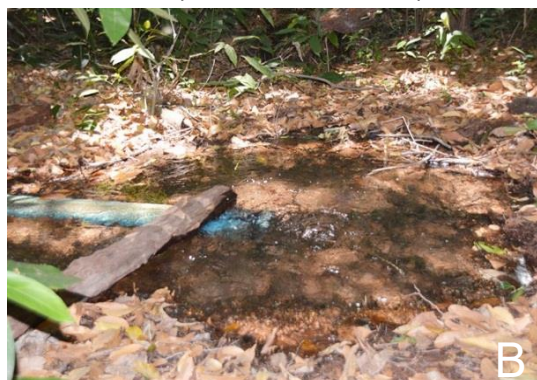
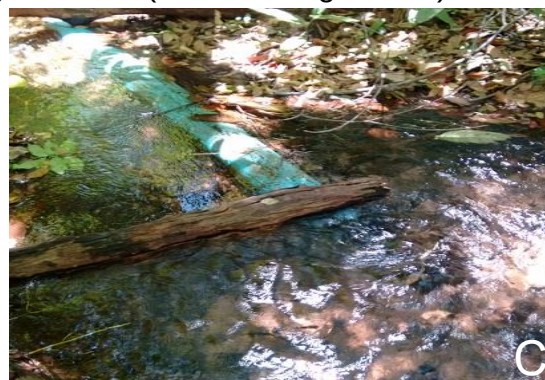
Figura 1. A – Localização dos pontos estudados; B,C – Olho D'água Caraíbas, Fonte Lorena, Cristalândia - PI

O estudo levantou dados diretos da qualidade ambiental da bacia do rio Palmeira, com foco na sua nascente principal, Olho D'água Caraíbas, Fonte Lorena ( $10^{\circ} 44' 09,6'' - 45^{\circ} 16' 45,8''$ ), no qual buscou apontar possíveis fontes poluidoras ou de degradação do olho d'água e estabelecer e classificar os tipos de uso da área de estudo, desde olho d'água que fica até a barragem da Irmak no qual o mesmo deságua. (Figura 1)

Olho D'água (Fonte: Autor, 2016)

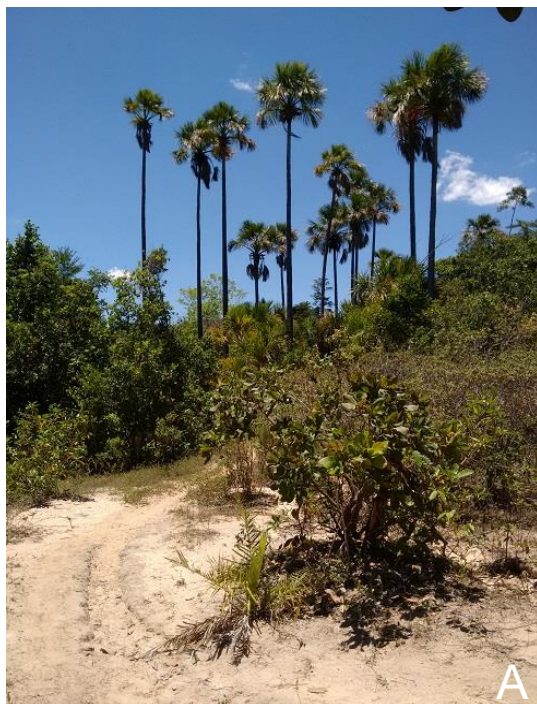
Figura 2. Estrada vicinal de acesso a nascente Caraíbas, localidade Lorena (Cristalândia-PI).

No entanto, destaca-se que em um raio próximo da nascente, foi possível verificar a existência de um processo de pressão antrópica através de estrada vicinal de acesso a mesma (Figura 2).

Estrada de acesso ao olho d'água Estrada de acesso ao olho d'água  
(Fonte: Autor, 2016) (Fonte: IBAMA, ICMBIO)

Destaca-se que a construção e uso de estradas adjacentes ou inseridas nas APP's podem causar diversos impactos ambientais negativos como erosão, assoreamento, bloqueio do talvegue, alagamentos, entre outros, conforme o quadro abaixo (Quadro 1).

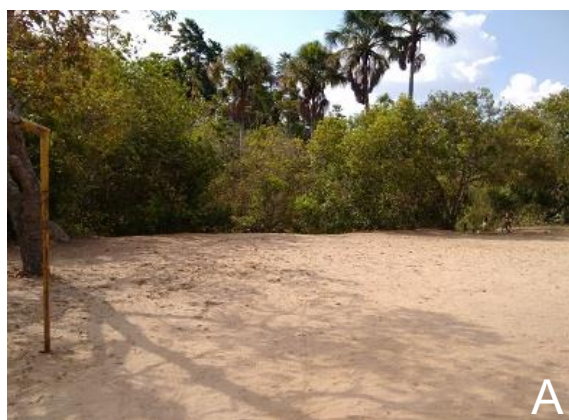
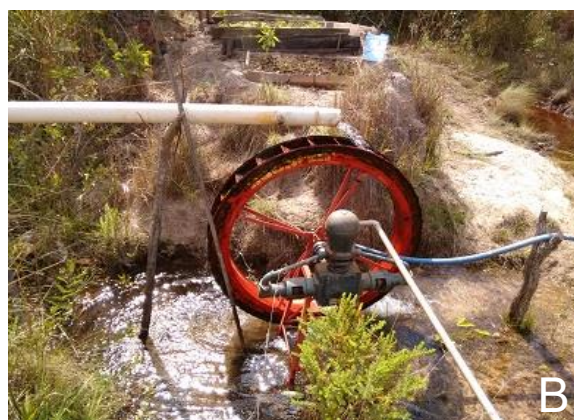
Figura 3. Imagem da vegetação nativa do entorno da nascente Caraíbas, Cristalândia-PI

Também constatou-se um risco presente nessas áreas, visto que as nas APP's sua vegetação adjacente em um raio aproximado de um quilometro encontra-se alterada, com usos diversos, como bombeamento d'água (roda d'água) e áreas de lazer (Figura 3). Ressalta-se que a vegetação ciliar, em uma bacia, funciona como excelente filtro natural, pois reduz em média 38% a concentração de nitrogênio; 94% o fosfato; 42% o fósforo dissolvido; 21% de

Campo de futebol na margem do rio.  
(Fonte: Autor, 2016)

Roda d'água no rio. (Fonte: Autor, 2016)

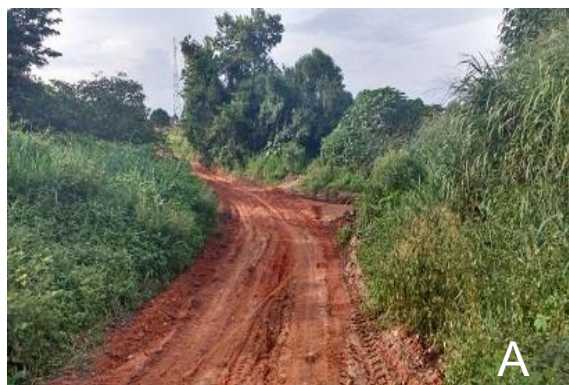
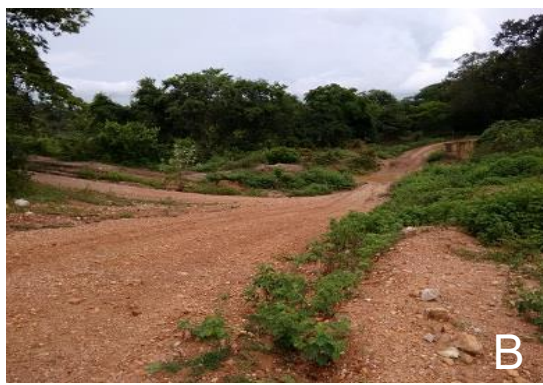
Figura 4. Estradas vicinais de acesso a comunidades rurais ao longo das APP's do Rio Palmeira

Ao decorrer do curso fluvial, nos pontos determinados para avaliação foi possível identificar um estado de degradação pouco significativo nas APP's, visto que foram observados apenas pontos de passagem de estradas vicinais por ser de fácil acesso (Figura 4), para evitar possíveis conflitos com proprietários das áreas em que o rio passa. De acordo com Nunes (2003) as estradas vicinais possuem grande importância para a malha de ligação entre as pessoas, principalmente nas comunidades rurais. Dessa forma em se tratando de estradas vicinais, percebe-se que elas proporcionam agilidade, facilidade e representam grande parte da malha rodoviária brasileira.

Passagem da Cerâmica (Fonte: Autor, 2017)

Passagem da comunidade do Gado Bravo (Fonte: Autor, 2017)

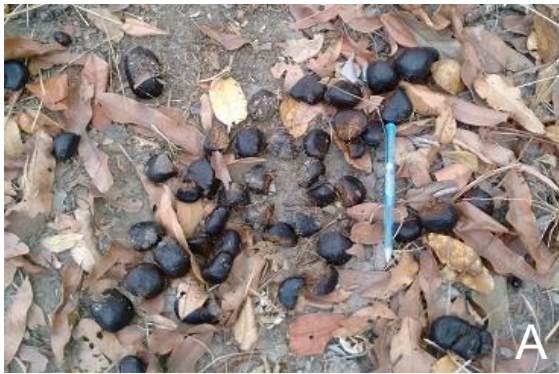
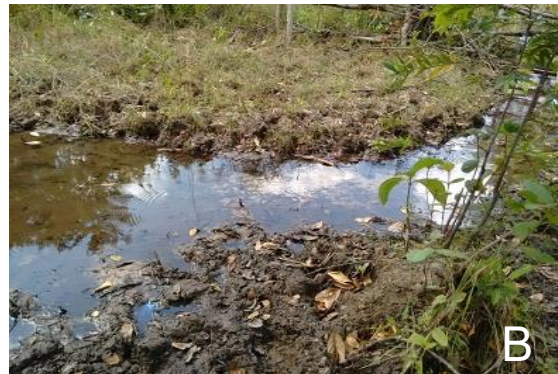
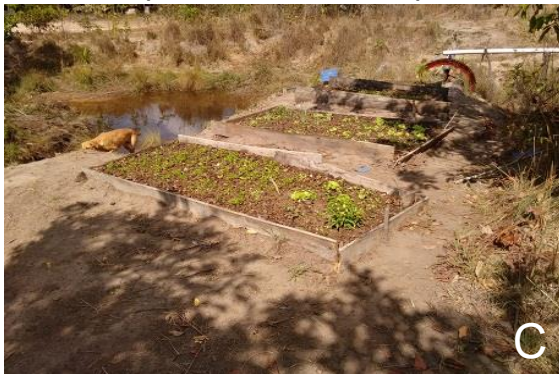
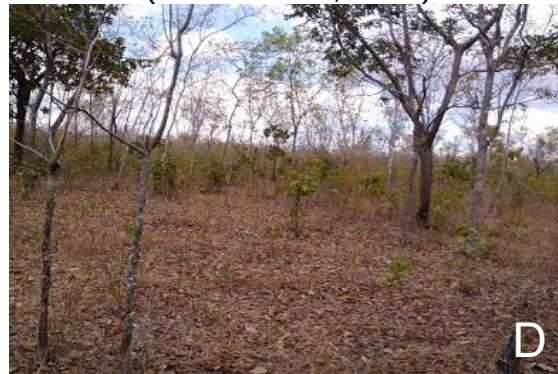
Figura 6. Usos e intervenções antrópicas na APP do rio Palmeira.

Além disso, a pastagem é outro fator importante, sendo possivelmente o agente principal no processo de degradação do rio, considerando que na maioria das vezes, este tipo de manejo do solo, com livre pasto não deixa o mínimo de APP nos cursos hídricos, usado para dessedentação dos animais assim como manutenção do capim para alimentação do gado. Desta forma TOMAS e DIAS, (2009), afirmam que o pisoteio do gado é um agente importante na compactação do solo. Portanto, esse manejo vem acompanhado de outros efeitos negativos que vão influenciar diretamente na qualidade da água e na degradação do rio.

Portanto, pode-se afirmar que áreas de pastagem intensiva agem diretamente no processo de perda de qualidade da APP e da água (Figura 6)

Fezes de animais na APP do rio Palmeira (Fonte: Autor, 2016)

Pisoteio de animais na APP do rio Palmeira (Fonte: Autor, 2016)

Cultivo realizado na APP do Rio Palmeira (Fonte: Autor, 2016)

Área de pastagem na APP do Rio Palmeira (Fonte: Autor, 2016)

Essas práticas antrópicas, aumentam constantemente, tornando mais crítica a situação do rio, dificultando o seu processo de resiliência, por que estas atividades invadem o espaço que de acordo com Código Florestal deveria ser protegido por lei, visto que não existe preocupação dos agentes responsáveis pelo seu uso.
