**“IMPACTOS AMBIENTAIS NA BACIA HIDROGRÁFICA DO RIO PORTINHO,  
NORTE DO PIAUÍ.”**

Trabalho de conclusão de curso apresentado  
ao INSTITUTO FEDERAL DE EDUCAÇÃO,  
CIÊNCIA E TECNOLOGIA DO PIAUÍ – IFPI  
como requisito para aprovação na disciplina  
TCC do curso de Tecnologia em Gestão  
Ambiental.

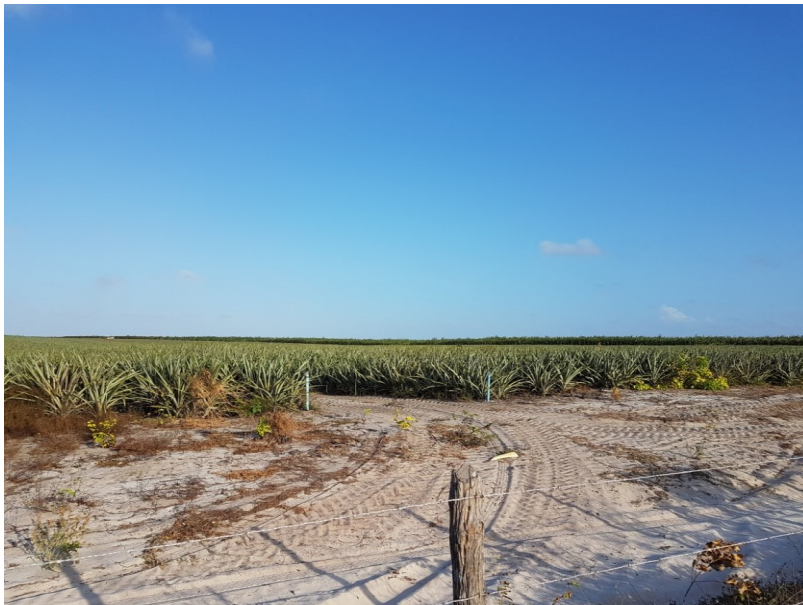
Figura 4- Cultivo de abacaxi por irrigação do perímetro irrigado Tabuleiros Litorâneos do Piauí. Ponto correspondente às coordenadas 3°00'36,16"S/ 41°45'46,29"O.

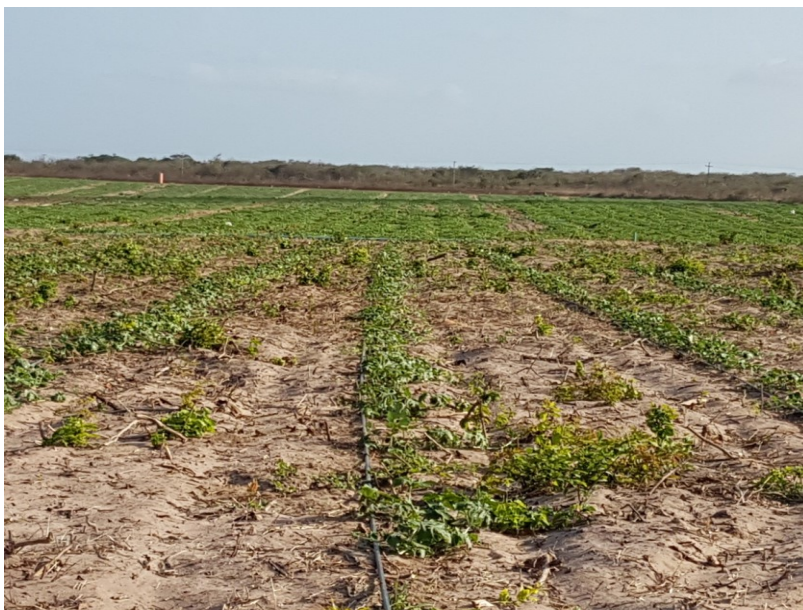
Figura 5- Cultivo de melancia por irrigação do perímetro irrigado Tabuleiros Litorâneos do Piauí. Ponto correspondente às coordenadas 3°00'35,94"S/41°44'09,53"O.

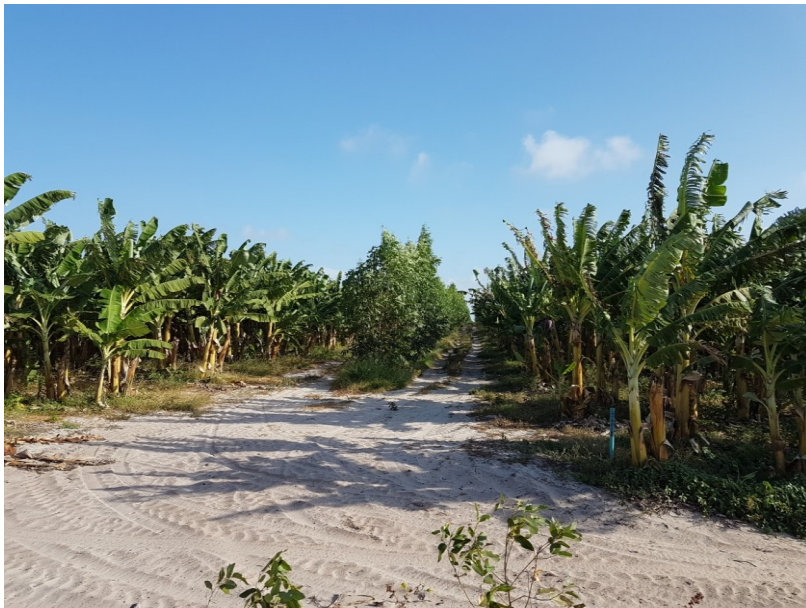
Figura 6- Cultivo de banana, protegido da ação dos ventos pelo cordão de eucalipto. Ponto correspondente às coordenadas 3°00'02,65" S/ 41°44'38.39" O.

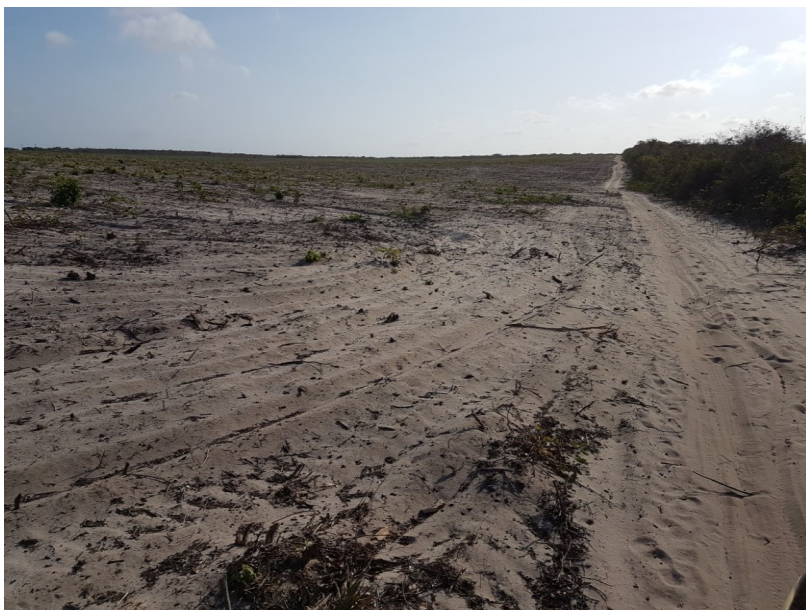
Figura 7- Grande área de solo desmatada, solo desprotegido e sem cultivo. Ponto correspondente às coordenadas 3°00'29.66"S/ 41°43'55.07"O.

É importante ressaltar que também foram identificadas áreas desmatadas, sem nenhum cultivo, com solo completamente desprotegido e áreas de vegetação característica de vegetação secundária (figura 07 e 08).

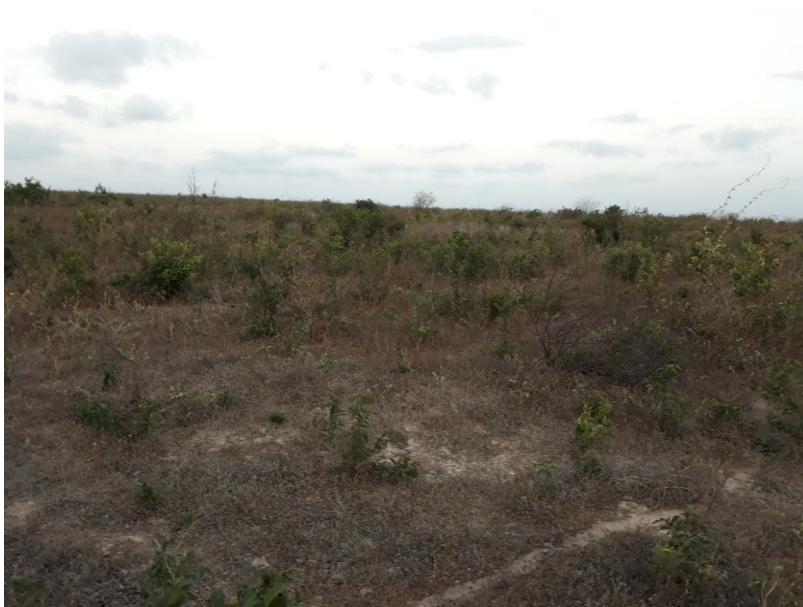
Figura 8- Área com presença de vegetação característica de vegetação secundária. Ponto correspondente às coordenadas 3°06'14,82"S/ 41°44'12.68"O.

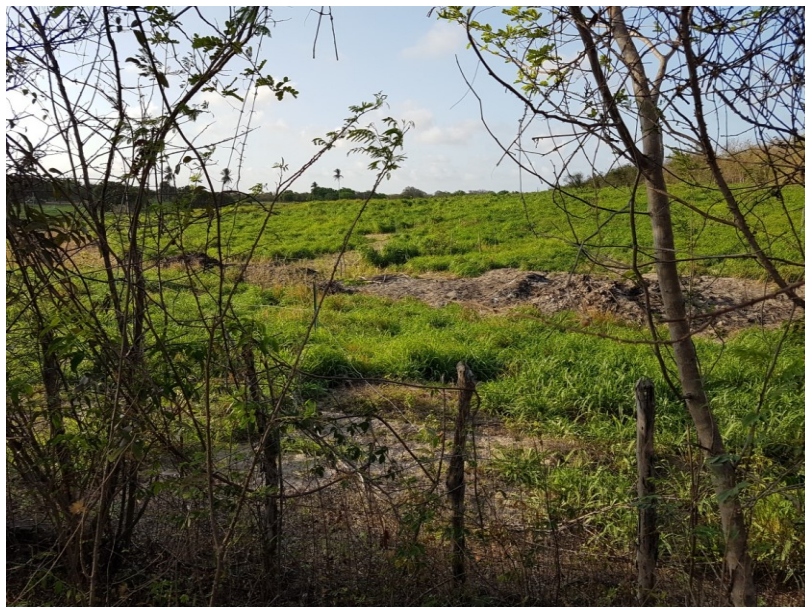
Figura 9- Área de pasto á margem de curso d'água sem área de preservação permanente. Ponto correspondente às coordenadas 3°00'8,75S/41°45'21,84''O.

Além do cultivo de frutas, na área do perímetro irrigado também foi identificado o cultivo de pasto para criação de gado leiteiro, chamando atenção a forma de cultivo nas margens de curso d'água intermitente sem a faixa de área de preservação permanente (APP) (imagens 10). Segundo o novo código florestal, LEI Nº 12.651, DE 25 DE MAIO DE 2012, é considerada como APP, em zonas rurais ou urbanas, as faixas marginais de qualquer curso d'água natural perene e intermitente, excluídos os efêmeros (BRASIL, 2012). Por tanto, a preservação da vegetação das margens de cursos d'água está determinada pela legislação federal.

Art. 7º A vegetação situada em Área de Preservação Permanente deverá ser mantida pelo proprietário da área, possuidor ou ocupante a qualquer título, pessoa física ou jurídica, de direito público ou privado.

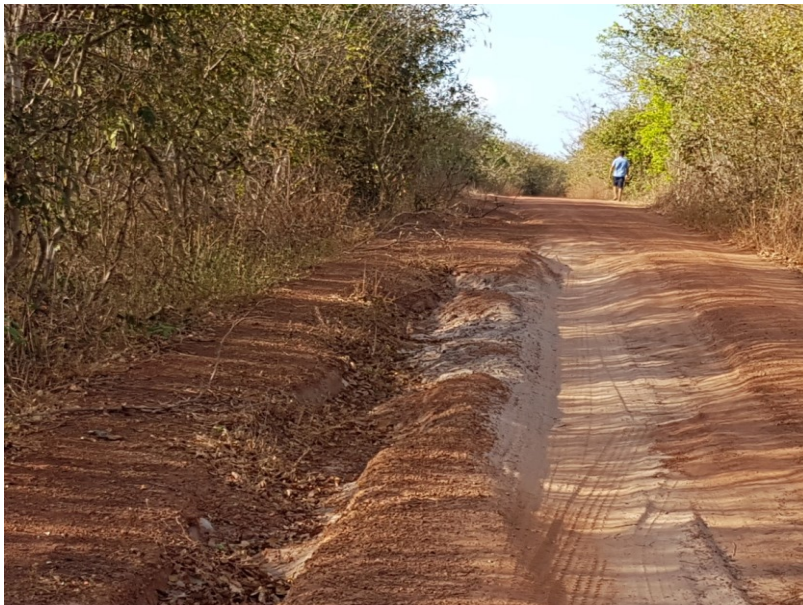
Figura 10- Trecho da estrada erodido no Perímetro irrigado. Ponto correspondente às coordenadas 03°00'17,02''S/41°43'56.87''O.

Em relação as vias de acesso aos lotes de cultivo do DITALPI, foram registrados trechos de estrada com incisões em sulcos e sem estruturas para o escoamento das águas da drenagem natural e de águas pluviais (imagens 10, 11 e 12). Prusk, 2009, afirma que na construção de estradas se faz necessário a supressão vegetal e compactação do solo, e isto interfere diretamente no ciclo hidrológico de forma a diminuir a capacidade de infiltração do solo, e por consequência, aumentando o escoamento superficial das águas pluviais. As águas pluviais designa a principal causa de erosão nas estradas, uma vez que, mesmo nas estradas não pavimentadas, praticamente toda a água precipitada é escoada devido à baixa capacidade de infiltração de água no seu leito, o sistema de drenagem deve ser eficiente, de modo a evitar o acúmulo de água sobre o leito da estrada.

Para o controle de erosão em estradas, (Brigarella e Mazuchowski 1985, Santos et al, 1985 ) recomendam a construção de bueiros de alvenaria, concreto, aço, etc, em travessias de pequenas drenagens naturais (córregos) ou temporárias. Pruski, 2009, recomenda bacias de acumulação como uma alternativa para destinar as águas coletadas, para ele as bacias de acumulação para solos arenosos, onde a taxa de infiltração normalmente é maior, é suficiente para possibilitar a infiltração da água proveniente do escoamento superficial.

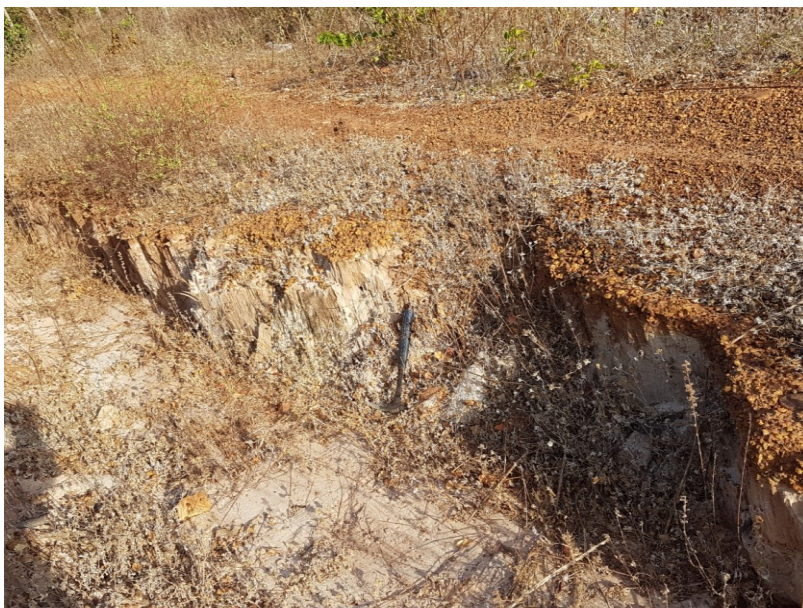
Figura 11- Trecho da estrada erodido no Perímetro irrigado. Ponto correspondente às coordenadas 03°00'07.78''S/ 41°45'19,59''O.

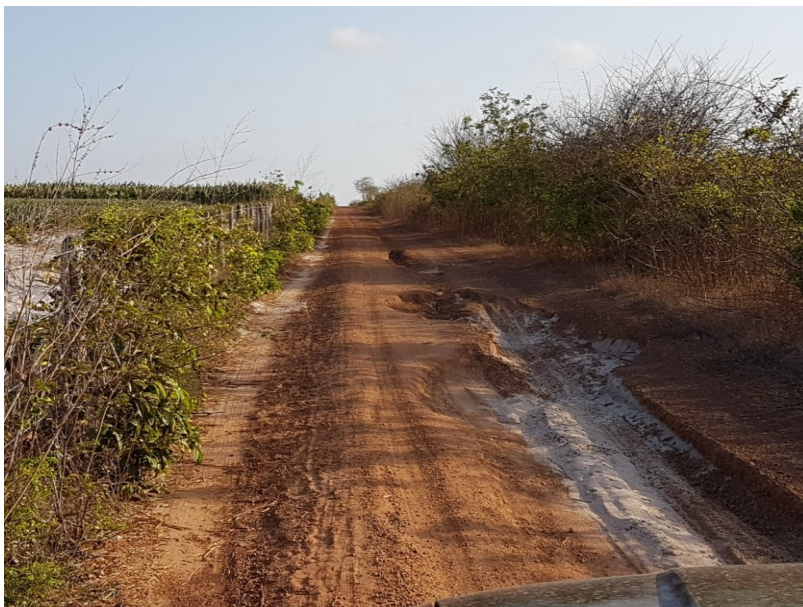
Figura 12- Trecho da estrada erodido no Perímetro irrigado. Ponto correspondente às coordenadas 03°00'53.18"S/41°45'49.87"O.

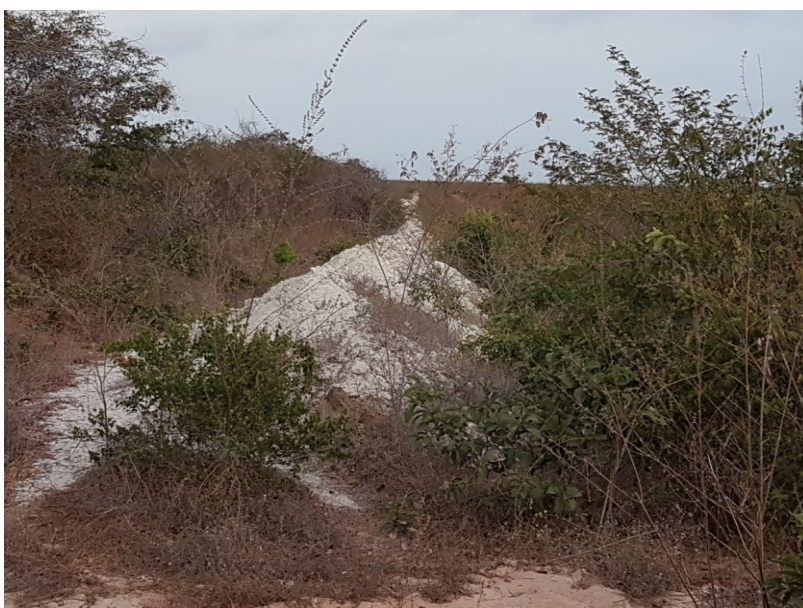
Ainda sobre as instalações do DITALPI, foi visto também obras de escavação inacabadas, com o solo em canais aberto e sedimentos expostos à ação do vento e das chuvas (figura 13).

Figura 13- Local de escavação de canal para irrigação inacabado, com sedimentos expostos à ação do vento e da chuva. Ponto correspondente às coordenadas 03°06'18,82"S/ 41°44'12,68"O.

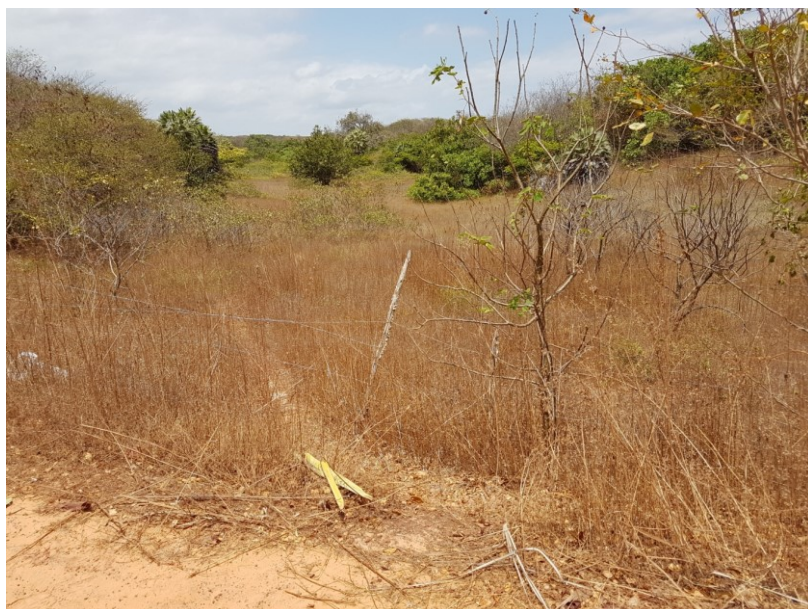
Nas proximidades do entorno da lagoa do Portinho é outro ponto onde foi registrado erosão em estrada. Trata-se da estrada de terra que dá acesso a lagoa à Br 402. Foi registrado trechos da estrada erodidos, acúmulo de sedimentos na margem da via, chegando a soterrar o cercado que cerca a propriedade, além de barramento de curso d'água (figuras 14, 15 e 16). Nesta localidade também foram identificadas, às margens da via, propriedades com solo exposto, sem nenhum tipo de plantio ou uso do solo.

Figura 14- Estrada que dá acesso a lagoa do Portinho à Br 402, ponto onde a estrada obstrui a passagem de água do curso d'água. Ponto correspondente às coordenadas 02° 56'22.66" S/41°41'23,23"O.

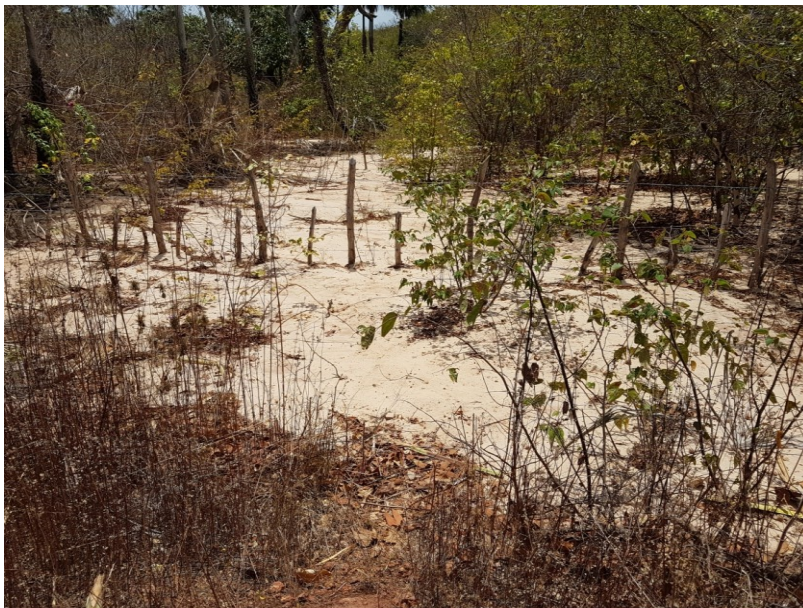
Figura 15- Margem oposta da estrada do ponto da figura 14, local onde há acúmulo de sedimento provocando soterramento da cerca.

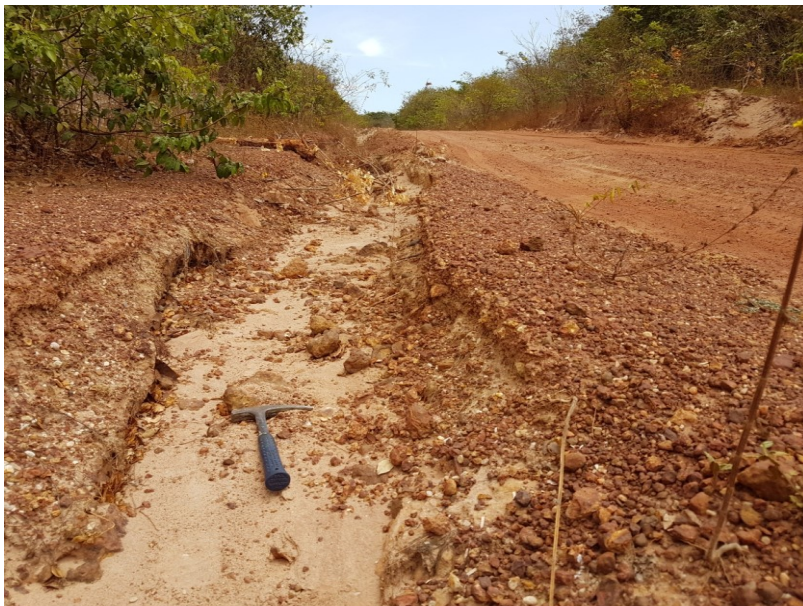
Figura 16- Trecho da estrada que dá acesso a lagoa do Portinho à Br 402 erodido, ponto logo abaixo do ponto da figura 14.

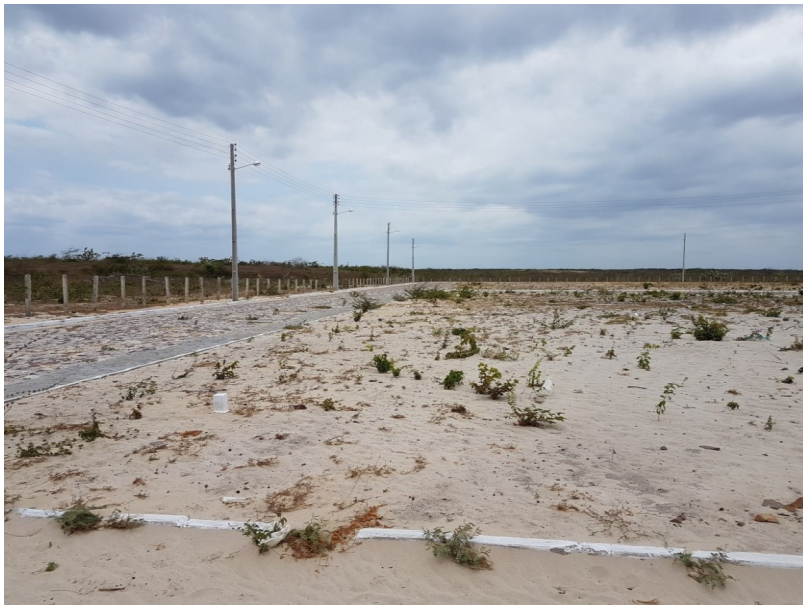
O que foi visto em campo é que a expansão urbana é outro fator que contribui para a perda de cobertura vegetal natural, principalmente nas proximidades entre os limites do município de Parnaíba e Luis Correia por se tratar dos municípios mais populosos da bacia do rio Portinho, conforme os números do IBGE. Com o aumento da mancha urbana, a paisagem local vem sendo alterada, as áreas verdes naturais vem sendo substituída por loteamentos e conjuntos habitacionais. A exemplo deste tem-se o Residencial Simplício Dias (2°55'20,48"S/41°41'51,13"O), um conjunto habitacional localizado nas proximidades da lagoa do Portinho construído há aproximadamente cinco anos. Na visita de campo no residencial citado foram registrados terrenos com solo exposto dentro dos limites do conjunto, além da presença de lixo a céu aberto (figuras 17, 18 e 19).

Figura 17- Conjunto residencial Simplício Dias ( $2^{\circ}55'20,48''\text{S}/41^{\circ}41'51,13''\text{O}$ ). Presença de solo desprotegido na área pertencente ao conjunto.

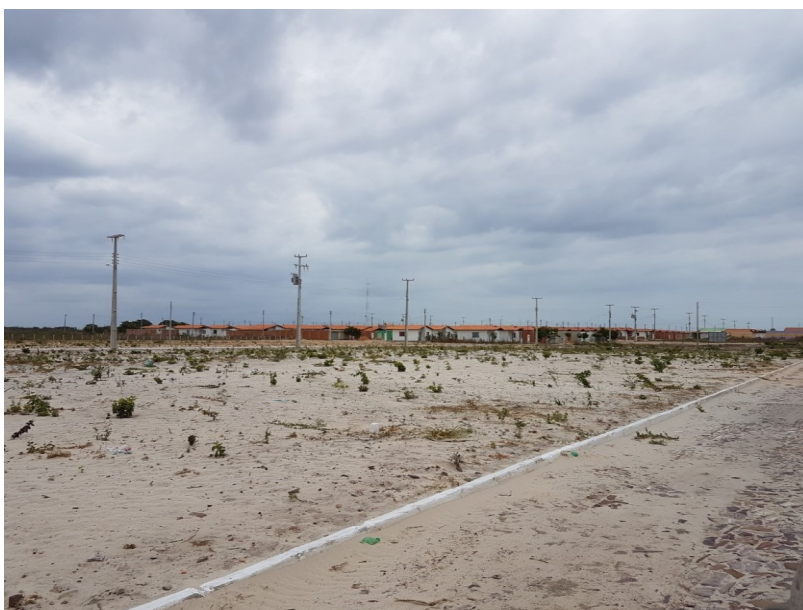
Figura 18- Presença de solo desprotegido na área pertencente ao conjunto Simplício Dias, Parnaíba Pi.

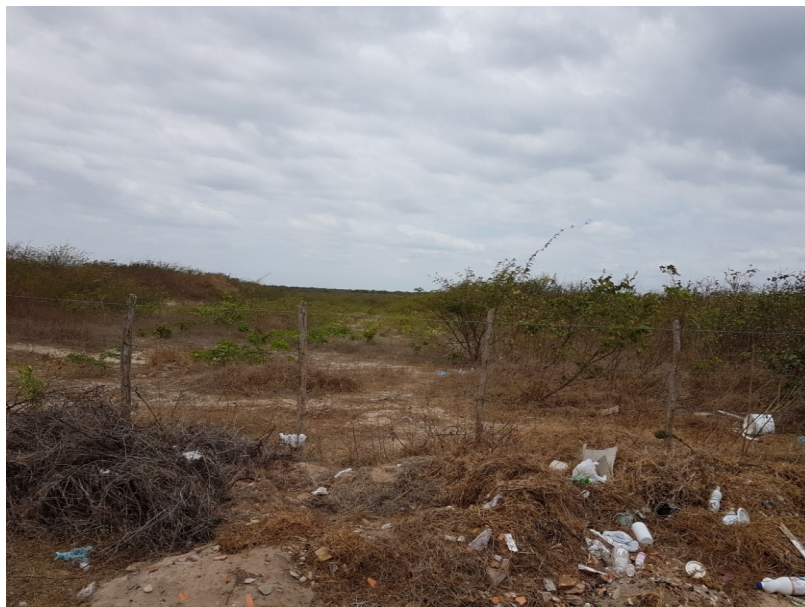
Figura 19- Presença de solo desprotegido e lixo exposto na área pertencente ao conjunto Simplício Dias, Parnaíba Pi.

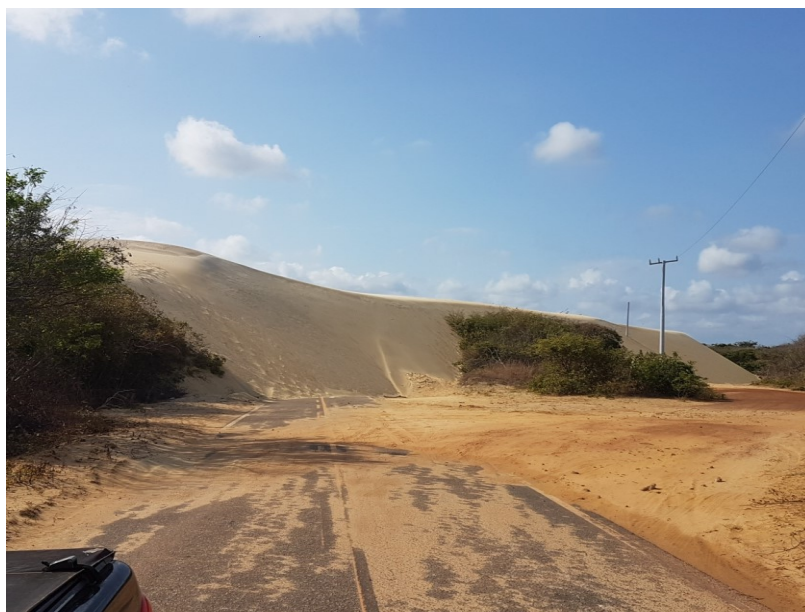
Além do espelho d'água, a pista de principal acesso à lagoa, á margem direita da Br 343, sentido Teresina-litoral piauiense, também foi invadida pelas dunas, obstruindo a passagem de veículos (figura 21).

Figura 21-Invasão das dunas na pista de principal acesso à lagoa. Ponto correspondente às coordenadas 02°55'32.86"S/41°40'21"O.

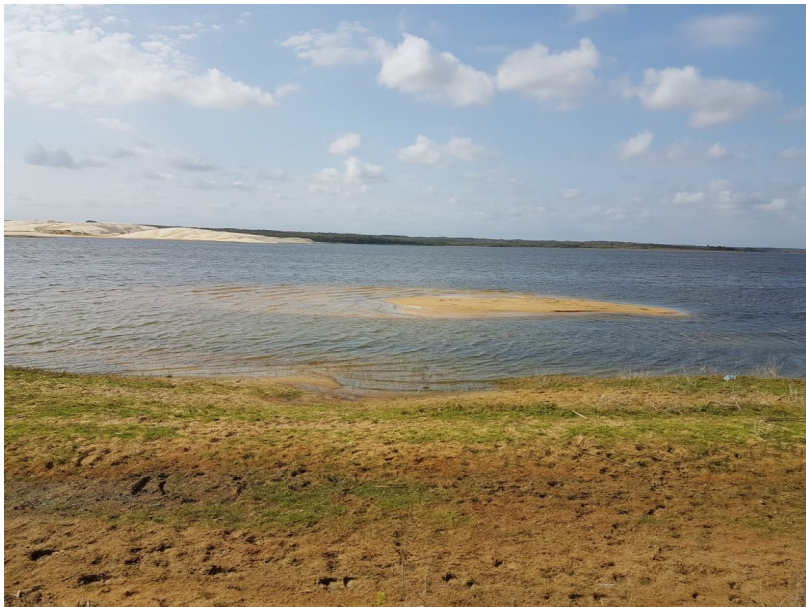
Nas imagens registradas na lagoa do Portinho é possível notar a formação de bancos de areia próximo às margens e em seu leito, também pode se observar o avanço das dunas em direção a área inundada da lagoa (figuras 22, 23, 24 e 25).

Figura 22- Presença de banco de areia à margem da lagoa.

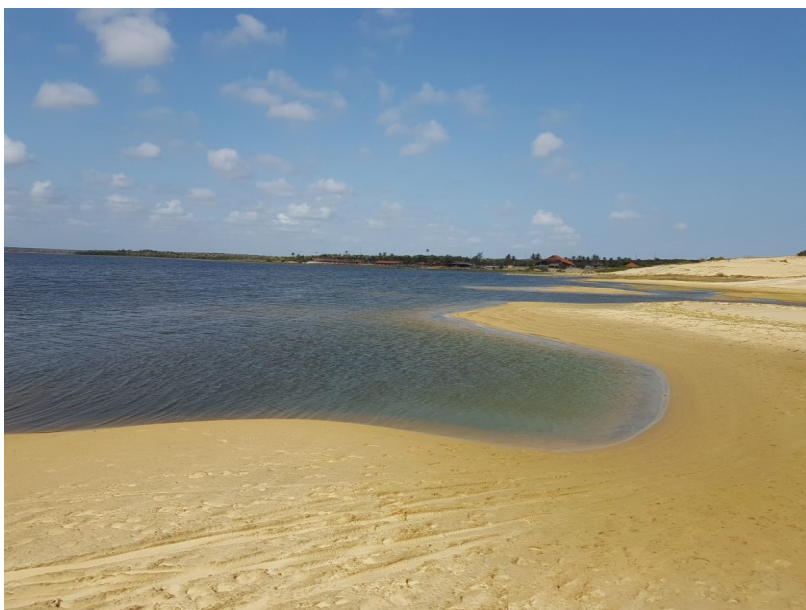
Figura 23- Parte da lagoa tomada sendo invadida por sedimentos.

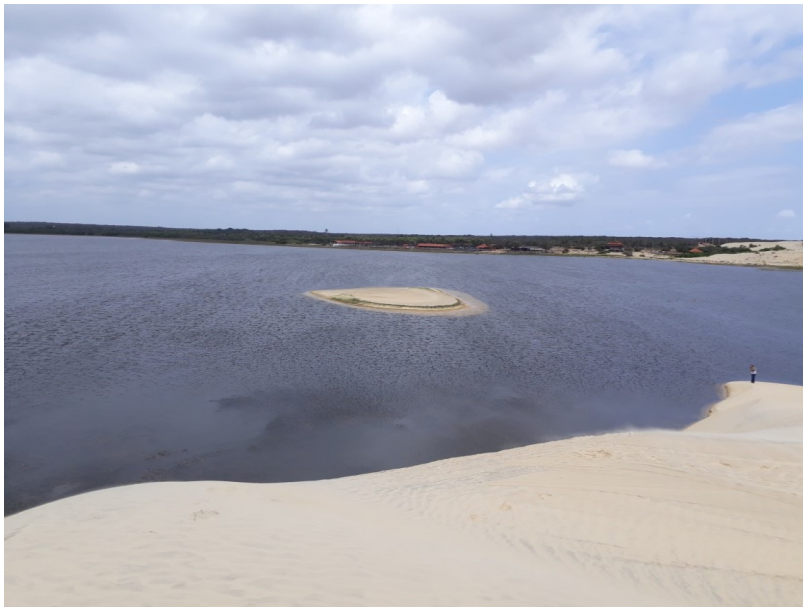
Figura 24- Presença de banco de areia no leito da lagoa.

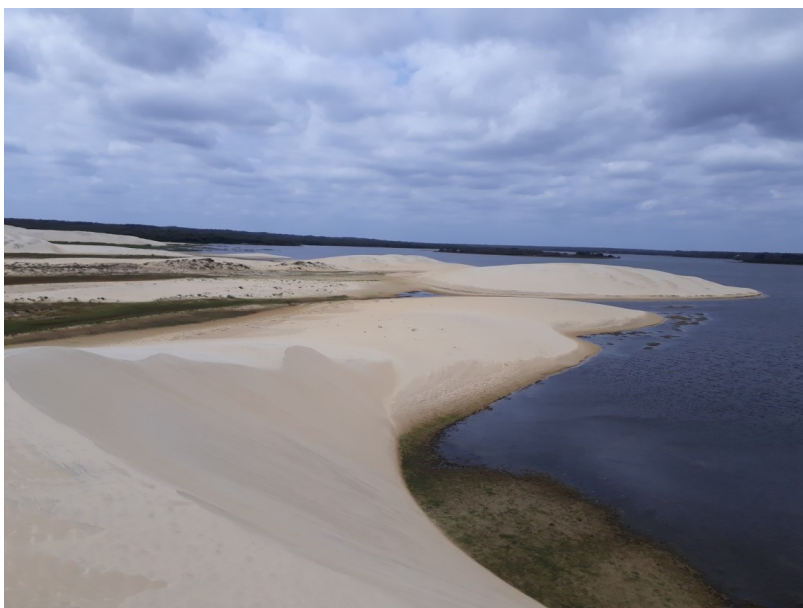
Figura 25- Extremidade da duna invadindo a lagoa, parte do leito está sendo soterrado pelas duna.

No entanto, mesmo sendo o processo natural, o deslocamento das dunas em direção ao espelho d'água da lagoa tem influência antrópica, visto que a região é conhecida pela prática de atividades associadas ao turismo. Passeios recreativos turísticos com uso de veículos, o tráfego de pessoas e animais, são fatores que contribuem na intensificação de mobilização das dunas da lagoa do Portinho.
