**ÍNDICE DA QUALIDADE DAS VALAS DE RESÍDUOS SÓLIDOS NA  
COMUNIDADE RURAL PEDRA FURADA EM CORRENTE PIAUÍ**

Trabalho de conclusão de curso (artigo)  
apresentado como exigência parcial para obtenção  
do diploma do curso de tecnologia em Gestão  
ambiental do instituto federal de Educação, ciência  
e tecnologia do Piauí- Campus Corrente  
Orientador: Prof. Me. Israel Rocha Lobato

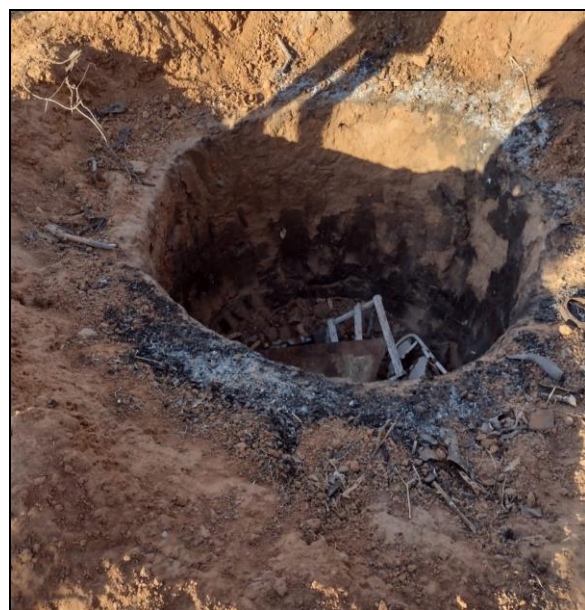
**Figura 2.** Valas de resíduos sólidos rurais

Na localidade Pedra Furada, a coleta regular de resíduos sólidos não é realizada pela companhia de limpeza do município, como é mostrado na figura dois, com isso, os resíduos gerados são descartados em valas, para posteriormente serem queimados. Verificou-se que, em muitos quintais dessas residências, a presença de plásticos, papelões, alumínio, ferro, isopor, tecidos, sacos de nylon e vidros. Para Barbosa apud Escobar et.al (2016), o meio rural não é mais um espaço onde são desenvolvidas atividades exclusivamente agrícolas esse local vem passando por intensas mudanças, que induzem a diversidade, fazendo com que o espaço seja tido como uma continuação da zona urbana.

palestras sobre Educação ambiental poderiam ser ministradas para que os moradores se tornem mais críticos e conscientes quanto a essa problemática, bem como o poder público municipal poderia disponibilizar um veículo para realizar a coleta de resíduos uma vez por semana, ou construir um aterro controlado para essas pessoas descartarem esses resíduos, pois minimizaria os impactos para o meio ambiente e para a saúde humana.

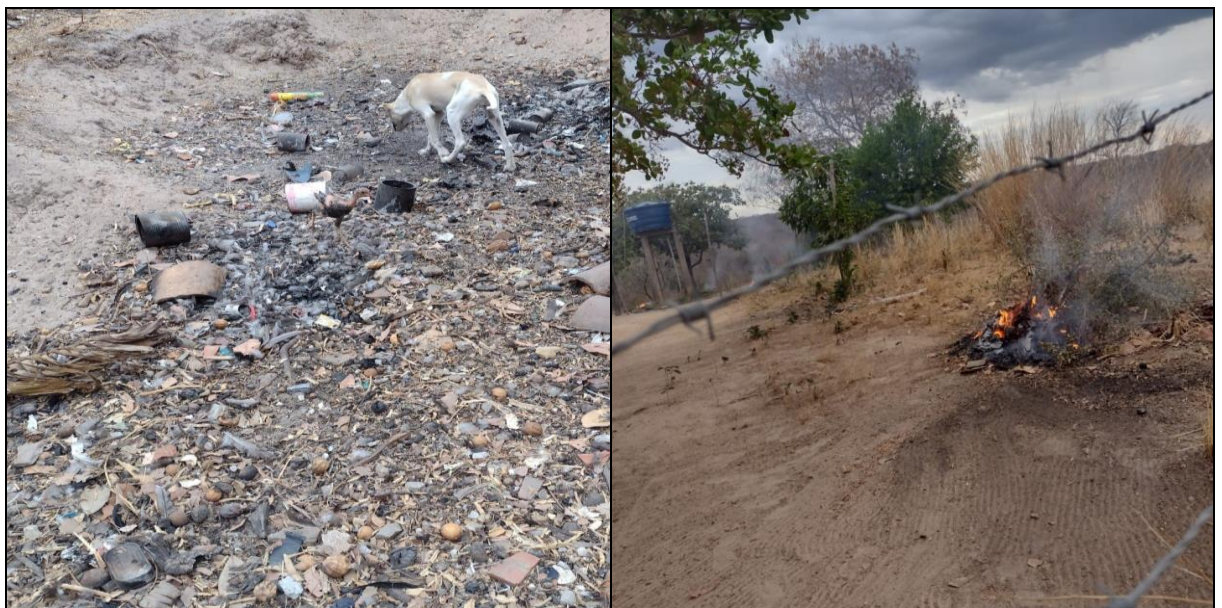
**Figuras 3.** Presença de animal doméstico e Queima dos resíduos.

Mediante a análise dos resultados dos itens da lista de controle ambiental verificou-se que em 5 dessas casas havia vestígio de animais, com a presença de

vísceras de galinhas e de bovinos, bem como foram vistos animais domésticos caminhando sobre esses resíduos, o que pode acarretar a transmissão de patologias para essas pessoas.

Logo, 21 das residências os resíduos foram queimados, porque segundo os moradores é o mecanismo mais eficiente para evitar o acúmulo. Em nenhuma das residências os resíduos foram recobertos, ou seja, não foram enterrados, em todas elas delas havia isolamento físico da vizinhança com a presença de cercas e em 12 delas os resíduos não eram visíveis para vizinhança, porque os moradores os depositam locais mais discretos (Figura 01).
