**DIAGNÓSTICO E MAPEAMENTO DE ÁREAS DE ALAGAMENTOS EM BAIRROS  
NA CIDADE DE FORMOSA DO RIO PRETO - BA**

Artigo, apresentado à coordenação do Curso de Tecnologia em Gestão Ambiental do Instituto Federal de Educação, Ciência e Tecnologia do Piauí - *Campus Corrente* como requisito parcial para obtenção do título de Tecnólogo em Gestão Ambiental.

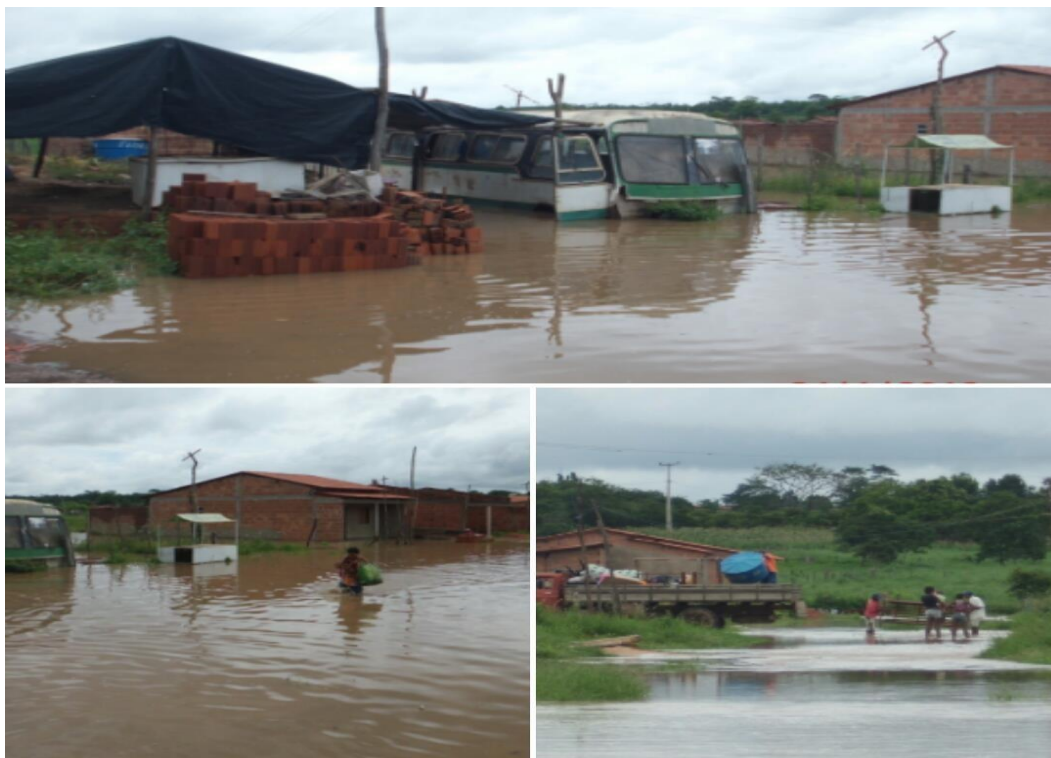
**Figura 5:** Alagamento no Bairro Progresso, ocorrido em janeiro de 2013 (FONTE: Prefeitura Municipal de Formosa do Rio Preto – BA, 2017)

A foto acima fornecida pela prefeitura comprova os eventos ocorridos nos anos de 2013, entre os meses de janeiro e fevereiro, no bairro Progresso. A prefeitura solucionou o problema alojando temporariamente as famílias, até que o fluxo da água baixasse, as mesmas foram para as escolas públicas, e muitas perderam bens devido ao problema do alagamento.

Como consequência desses problemas sociais, temos a insuficiência da rede de esgoto, a coleta e destinação correta dos resíduos sólidos, a falta de infraestrutura (energia elétrica, água e telefonia) e de drenagem, aonde essas contribuem também para situação de problemas associados aos alagamentos como é visto na figura 05.

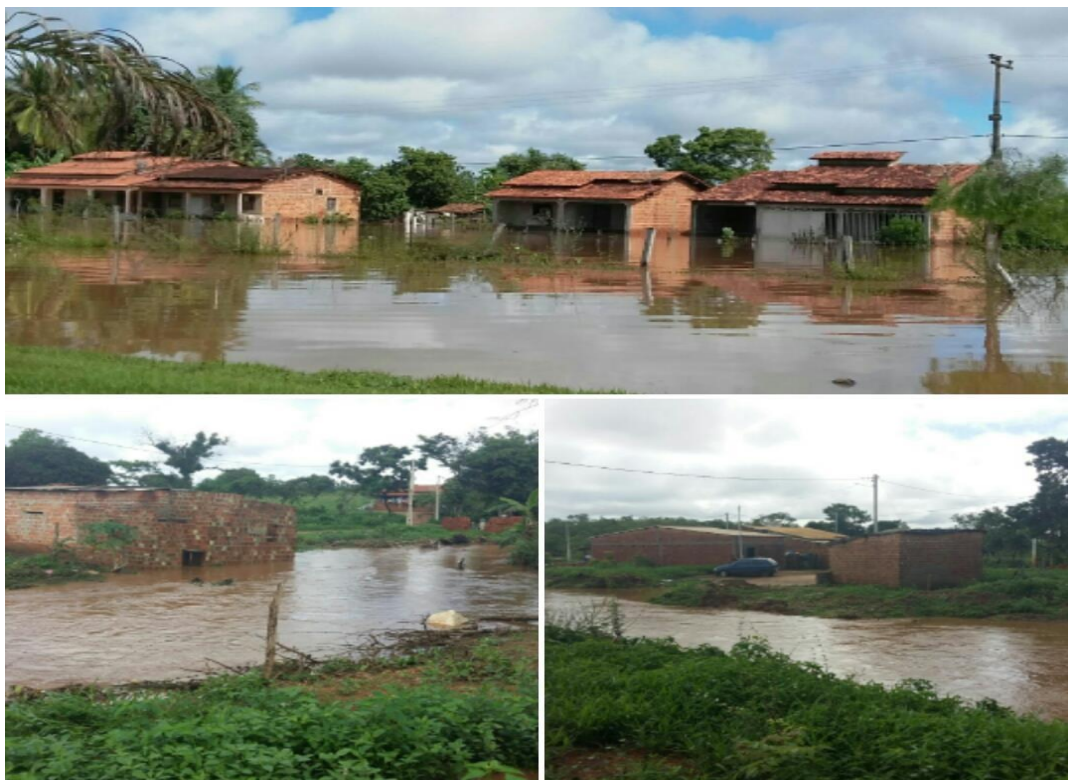
**Figura 6:** Imagens do Alagamento ocorrido em fevereiro de 2016, FONTE: Prefeitura Municipal de Formosa do Rio Preto – BA (2017).

Já no ano de 2016, em mesmo período dos meses citados acima, as chuvas foram mais intensas ampliando a área de alagamento, e o bairro Progresso foi novamente alagado, e parte do bairro Projeto também, (figura 6).
