**ANÁLISE DAS ATIVIDADES ANTRÓPICAS ASSOCIADAS AO PROBLEMA DE**  
**ESCASSEZ HÍDRICA DA LAGOA DE PARNAGUÁ-PI**

Artigo, apresentado à coordenação do Curso de Tecnologia em  
Gestão Ambiental do Instituto Federal de Educação, Ciência e  
Tecnologia do Piauí - *Campus* Corrente como requisito parcial  
para obtenção do título de Tecnólogo em Gestão Ambiental.

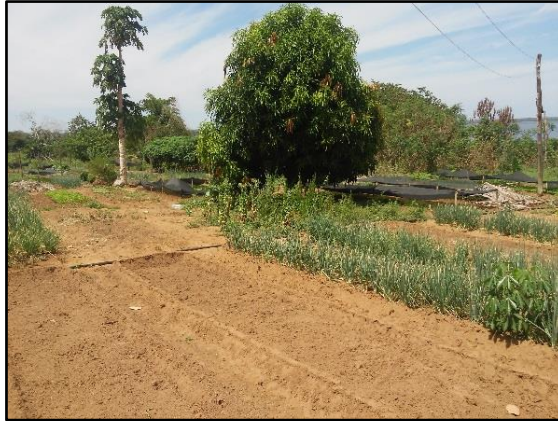
Na área ao redor da lagoa foram encontradas três bombas instaladas, sendo duas utilizadas para irrigação de culturas de feijão e melancia em propriedades particulares, e uma utilizada para diversas atividades pelo poder público do município, tendo como principal atividade o fornecimento de água para a horta comunitária (Figura 3).

**Figura 3:** Horta comunitária na margem da Lagoa. Fonte: Original, 2016.

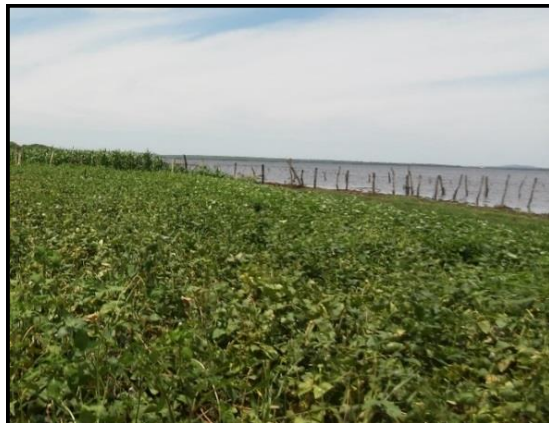
Nos pontos visitados nas margens da lagoa, não se observou presença de vegetação, aonde se percebeu que os proprietários dos imóveis que se localizam às margens da lagoa foram invadindo a área do leito, à medida que esta ia secando, e agora por se encontrar cheia novamente, as cercas se encontram dentro da lâmina d'água da lagoa (Figura 4).

**Figura 4:** Cerca dentro da lâmina d'água da Lagoa. Fonte: Original, 2016.
