**IMPACTOS SOCIOAMBIENTAIS DO ROMPIMENTOS DAS BACIAS DE  
CONTENÇÃO NO PARQUE SOLAR EM SÃO GONÇALO DO GURGUEIA-PI**

Trabalho de Conclusão de Curso (artigo) apresentado como exigência parcial para obtenção do diploma do Curso de Tecnologia em Gestão Ambiental do Instituto Federal de Educação, Ciência e Tecnologia do Piauí – Campus Corrente.

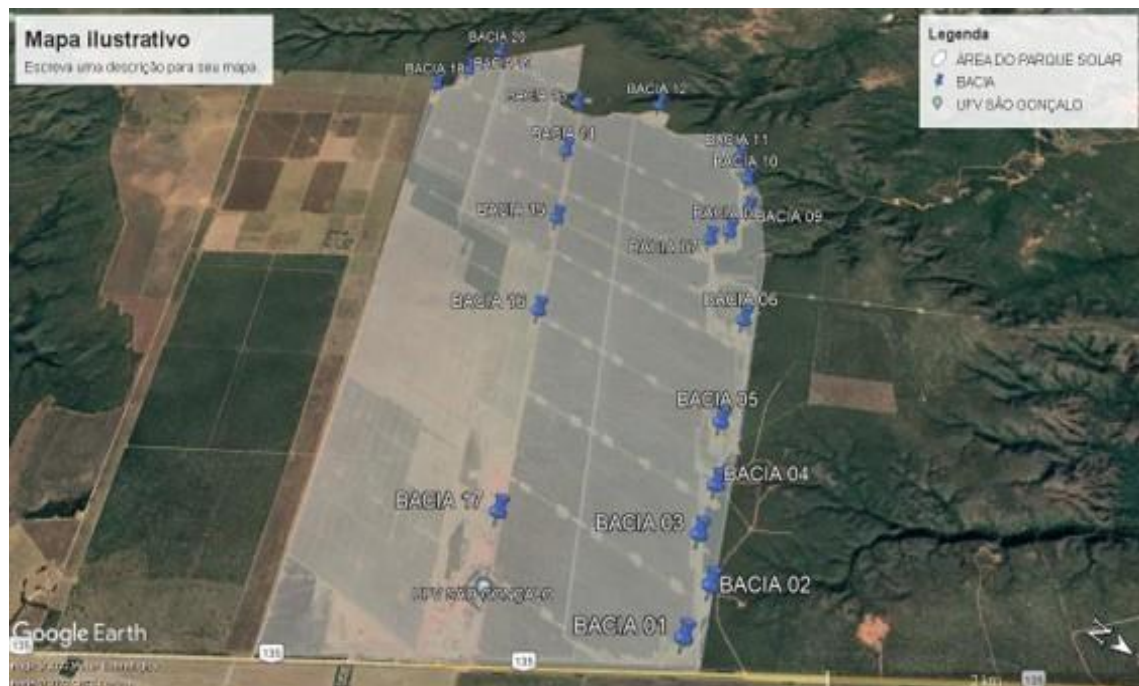
Mapa 03 - Demarcação das Bacias de Contenção

Buscando compreender mais sobre as ocorrências decorrentes aos barramentos de contenção, com o intuito de alçar o quantitativo na qual acarreta transtornos aos fatores ambientais. Utilizou-se registros de dados pelo Google Earth transmitido na Mapa 03 para mapear a somatória com média de 20 unidades presentes dentro do empreendimento.

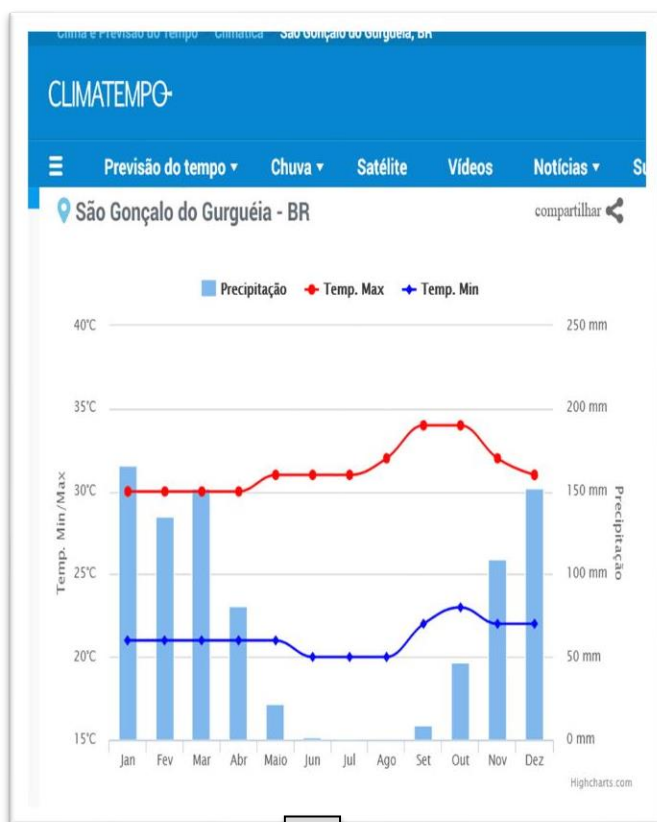
Gráfico 01 e 02 - Dados que representam o comportamento histórico da chuva.

A população da zona rural do município estabelecido próximo a usina solar, vem sofrendo constantemente de forma negativa causados durante o período da construção. Os eventos presentes de erosão nas últimas estações chuvosas no período de 2019 a 2021, de acordo com as aprovações pelo clima tempo apresentadono gráfico 01 e 02, com as consolidações de dados das precipitações elevadas nas estações chuvosas, transportaram sedimentos para as áreas a jusante, os riachos localizados em elevações mais baixas, causando efeitos negativos à comunidade e ao ecossistema. Em muitas áreas, esses sedimentos se encontram desagregados e sem cobertura vegetal, sendo suscetíveis a processos erosivos.

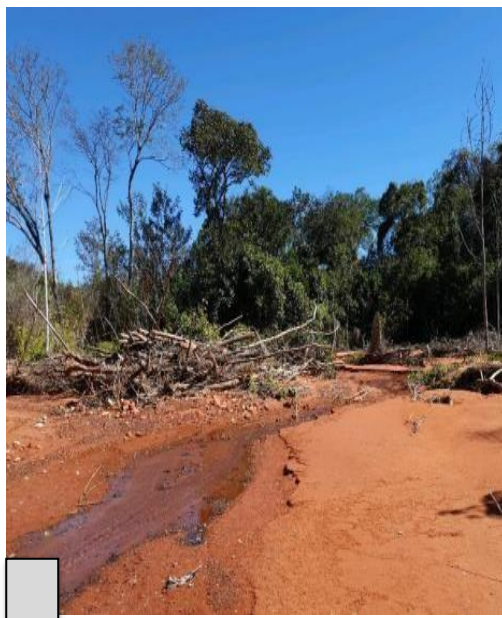
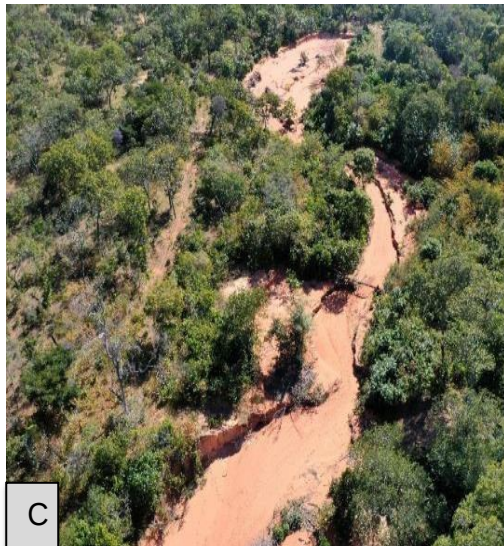
Os impactos causados na água são identificados como: assoreamento do Riacho do Macaco e Riacho da Lapa, podendo acarretar para o Rio Gurguéia. Risco de eutrofização dos novos corpos d'água e perda das nascentes conforme a figura 02. Figura 02 A, B, C e D – Riacho do macaco e lapa afetados pelo empreendimento.
