**AVALIAÇÃO MACROSCÓPICA DAS NASCENTES DA REGIÃO NORTE DO**  
**MUNICÍPIO DE COCAL - PI**

Trabalho de Conclusão de Curso (artigo científico)  
apresentado como exigência parcial para obtenção  
do diploma do Curso de Tecnólogo em  
Agroecologia do Instituto Federal de Educação,  
Ciência e Tecnologia do Piauí, Campus Cocal – PI.

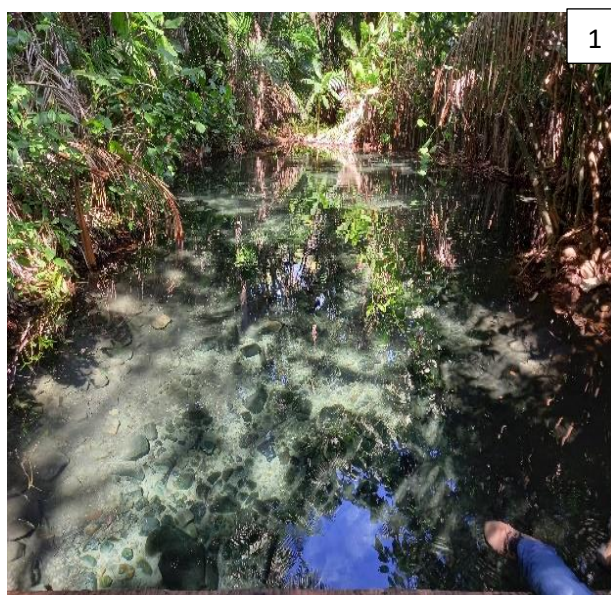
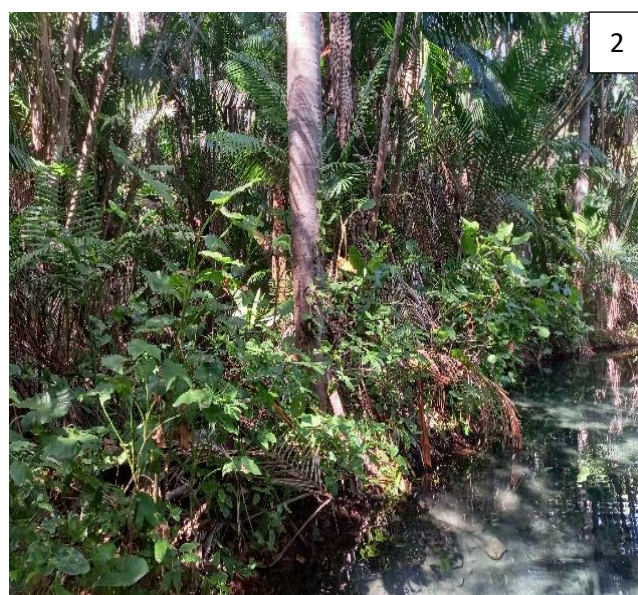
Fig. 1 e 2 – Nascente da Saúde, 3 e 4 – Nascente do Sumidouro

| NASCENTES | INDICADORES OBSERVADOS | COORDENADAS |
|---|---|---|
| N1<br>Nascente da Saúde –<br>Comunidade Frecheira | <ul style="list-style-type: none"> <li>- A água é transparente;</li> <li>- Sem odor;</li> <li>- Sem espuma e sem óleo;</li> <li>- Sem Proximidades de rede de esgotos;</li> <li>- Não foi encontrado resíduo entorno ou flutuante;</li> <li>- Vegetação preservada;</li> <li>- Há presença de humanos e não foi encontrado vestígios de presença de animais;</li> <li>- Há proteção no local;</li> <li>- Inserido numa propriedade privada;</li> </ul> | S 03°23.288' e W<br>041°32.747' |

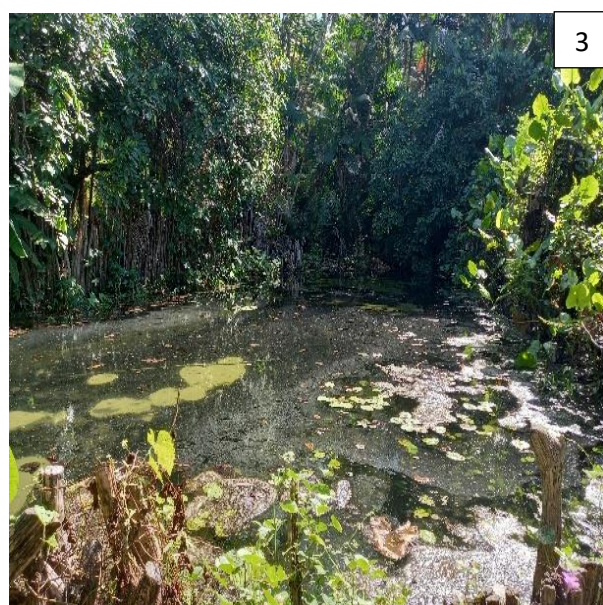
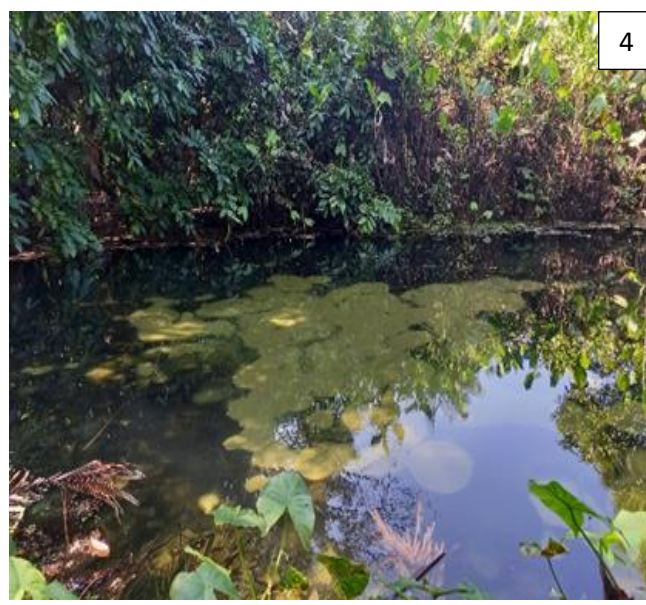
| NASCENTES | INDICADORES OBSERVADOS | COORDENADAS |
|---|---|---|
| N2<br>Nascente do Sumidouro –<br>Comunidade Frecheira | <ul style="list-style-type: none"> <li>- A água é escura;</li> <li>- Sem odor;</li> <li>- Sem espuma e sem óleo;</li> <li>- Sem Proximidades de rede de esgotos;</li> <li>- Não foi encontrado resíduo entorno ou flutuante;</li> <li>- Vegetação preservada;</li> <li>- Não há vestígios de presença de humanos e animais;</li> <li>- Há proteção no local;</li> <li>- Inserido numa propriedade privada;</li> </ul> | S 03°23.347' e W<br>040°32.778' |

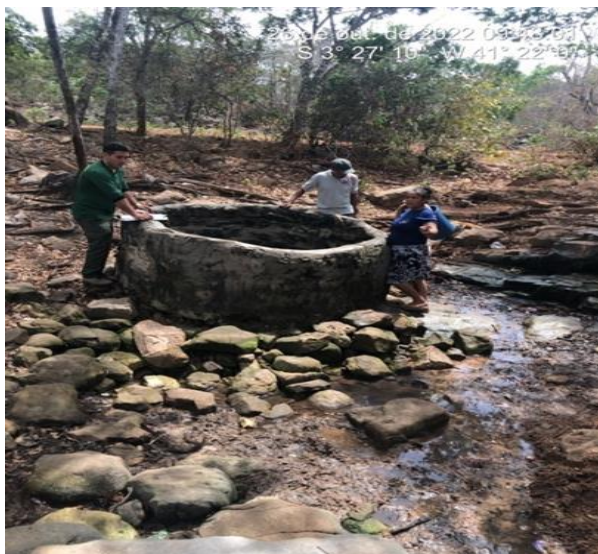
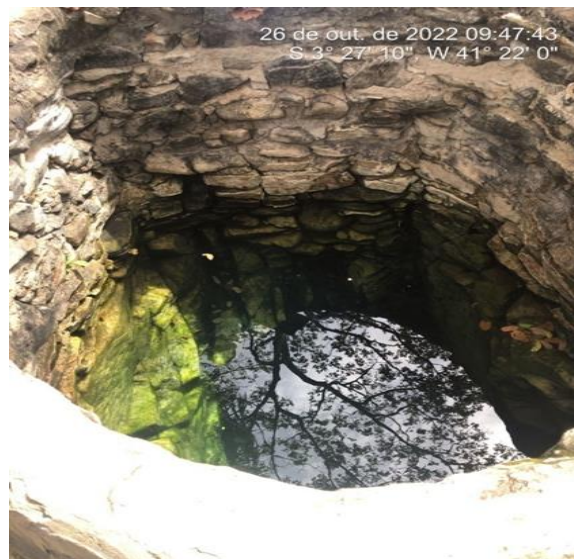
Fig. 5 e 6 – Nascente do Tucunzeiro

| <p>N7</p> <p>Nascente Tucunzeiro – Comunidade Palmeirinha</p> | <ul style="list-style-type: none"> <li>- A água é clara;</li> <li>- Com odor fraco;</li> <li>- Não foi constatado presença de óleo na superfície e sem espumas;</li> <li>- Sem Proximidades de rede de esgotos;</li> <li>- Não foi encontrado nenhum lixo entorno e flutuante na nascente;</li> <li>- Vegetação – Alta degradação;</li> <li>- Há presença de humanos e animais;</li> <li>- As residências são próximas (cerca de 30 a 50 metros);</li> <li>- Não há proteção no local;</li> <li>- Inserido numa propriedade privada;</li> </ul> | 3°27'10" S 41°22'0" O |

Nas nascentes de classe E e D, como ações mitigatórias indica-se a proteção da área de APP, reflorestamento e conscientização da população sobre o descarte correto dos resíduos sólidos.

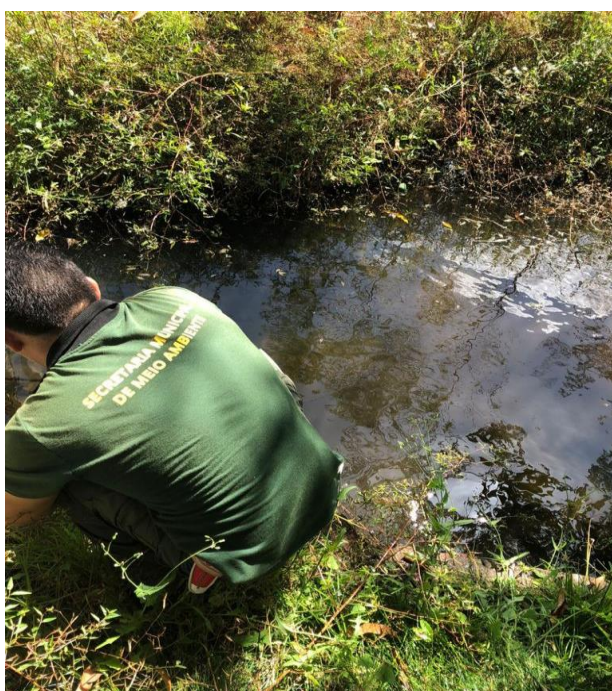
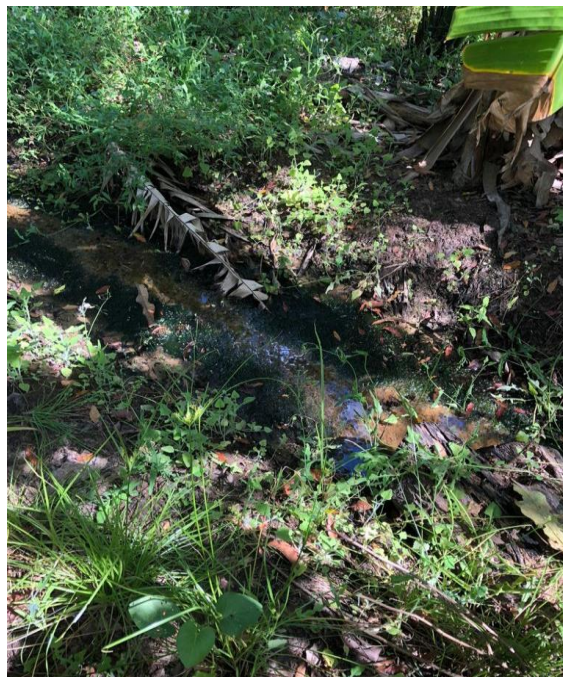
Fig. 7 e 8 – Nascente do Remédios

| <p>N11</p> <p>Nascente do Remédios –<br/>Comunidade Segundo Campo</p> | <ul style="list-style-type: none"> <li>- A água é escura;</li> <li>- Com odor fraco;</li> <li>- Não foi encontrado óleo na superfície ou espuma;</li> <li>- Sem Proximidades de rede de esgotos;</li> <li>- Não foi detectado lixo ao redor e materiais flutuantes;</li> <li>- Vegetação – Alta degradação;</li> </ul> | <p>3°26,688" S 41°29,602" O</p> |

| | <ul style="list-style-type: none"> <li>- Há presença apenas de humanos;</li> <li>- Há residência distante das nascente (cerca de 300 metros)</li> <li>- Há proteção no local;</li> <li>- Inserido numa propriedade privada;</li> </ul> | |

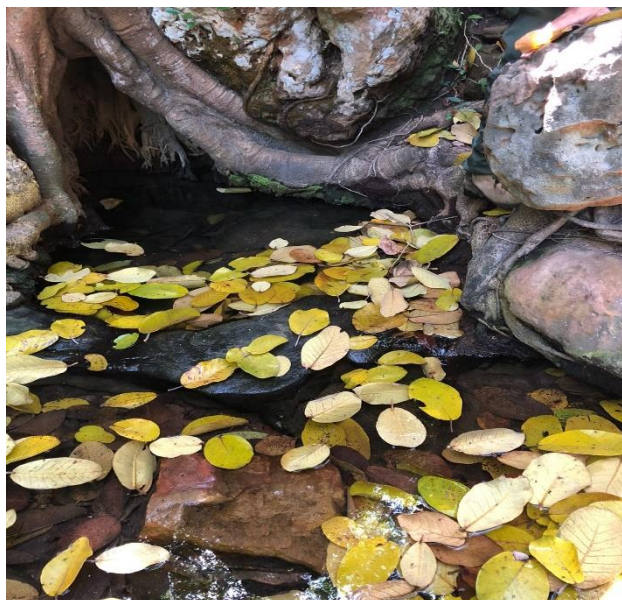
Fig. 9 e 10 – Nascente do Severo

| NASCENTES | INDICADORES OBSERVADOS | COORDENADAS |
|---|---|---|
| N3<br>Nascente do Severo –<br>Comunidade Severo | <ul style="list-style-type: none"> <li>- A água é clara;</li> <li>- Com odor fraco;</li> <li>- Sem presença de óleo, porém com espuma na superfície;</li> <li>- Sem Proximidades de rede de esgotos;</li> <li>- Foi encontrado resíduo entorno e flutuante;</li> <li>- Vegetação preservada;</li> <li>- Há presença de humanos e animais;</li> <li>- Próximo a residências (Cerca de 30-50 m);</li> <li>- Não há proteção no local;</li> </ul> | S 03°21.845' e W<br>041°31.108' |

| | <ul style="list-style-type: none"> <li>- Inserido numa propriedade privada;</li> </ul> | |

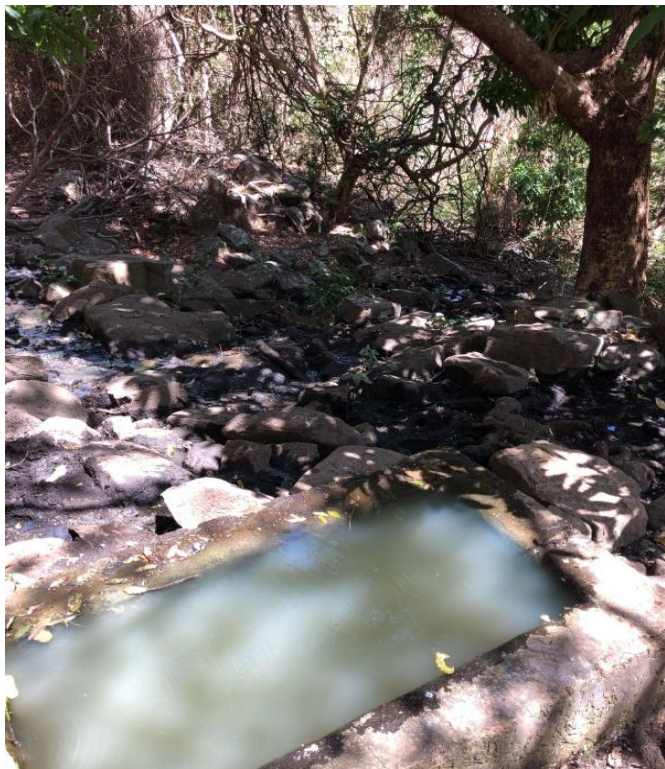
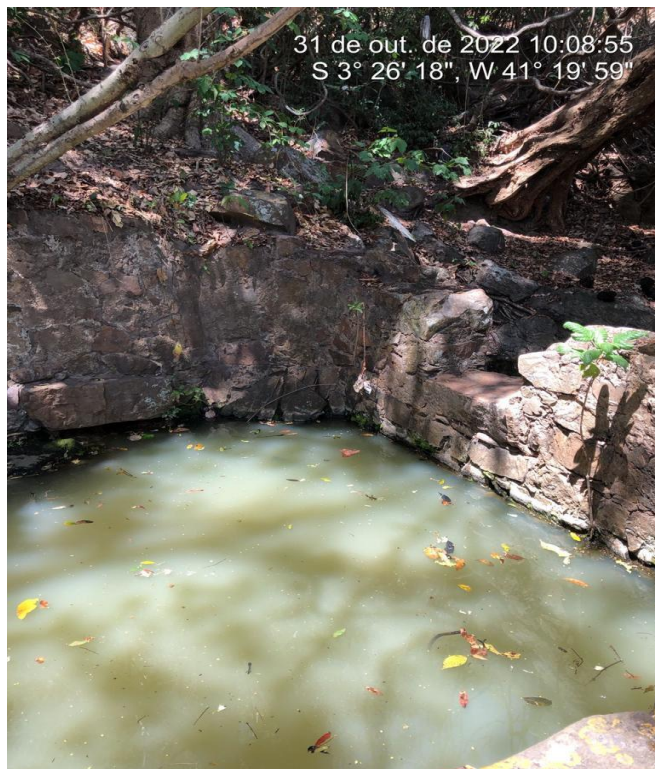
Fig. 13 e 14 – Nascente Pedra de Cal

| <p>N5</p> <p>Nascente Pedra de Cal – Comunidade Tucuns</p> | <ul style="list-style-type: none"> <li>- A água é clara;</li> <li>- Com odor fraco;</li> <li>- Não foi encontrado óleo na lâmina de água, porem foi detectado presença de espuma;</li> <li>- Sem Proximidades de rede de esgotos;</li> <li>- No local foi encontrado lixo entorno e não matérias flutuantes;</li> <li>- Vegetação – Alta degradação;</li> <li>- Há presença de humanos e animais;</li> <li>- Distante de residências (Cerca de 300m);</li> <li>- Não há proteção no local;</li> <li>- Inserido numa propriedade privada;</li> </ul> | <p>3°26'17" S 41°19'58" O</p> |

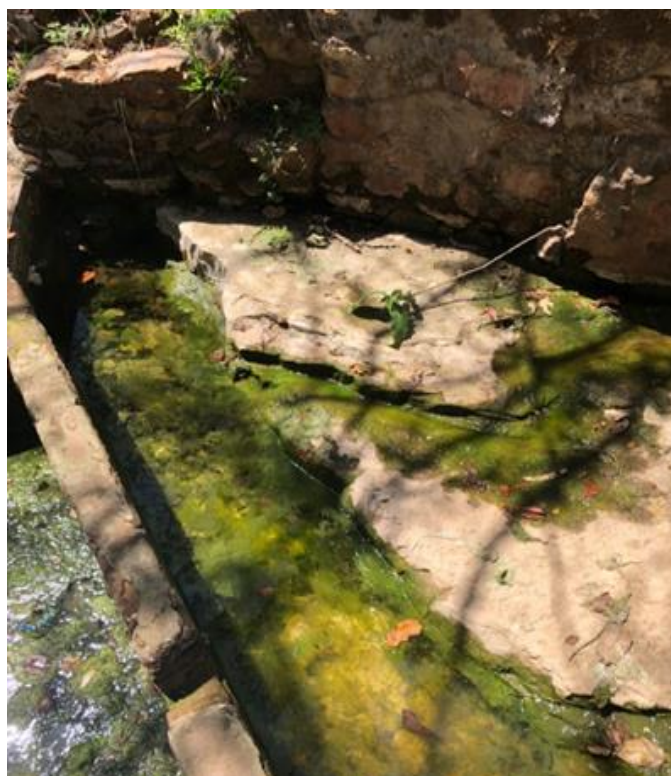
Fig. 15 e 16 – Nascente Remelosa

| <p>N6</p> <p>Nascente Remelosa – Comunidade Tucuns</p> | <ul style="list-style-type: none"> <li>- A água é clara;</li> <li>- Com odor fraco;</li> <li>- Não foi encontrado presença de óleo na superfície, porem foi encontrado espuma;</li> <li>- Sem Proximidades de rede de esgotos;</li> <li>- No local foi encontrado lixo entorno e não matérias flutuantes;</li> </ul> | <p>3°26'27" S 41°20'0" O</p> |

| | <ul style="list-style-type: none"> <li>- Vegetação – Alta degradação;</li> <li>- Há presença de humanos e animais;</li> <li>- Distante de residências (Cerca de 500m);</li> <li>- Não há proteção no local;</li> <li>- Inserido numa propriedade privada;</li> </ul> | |

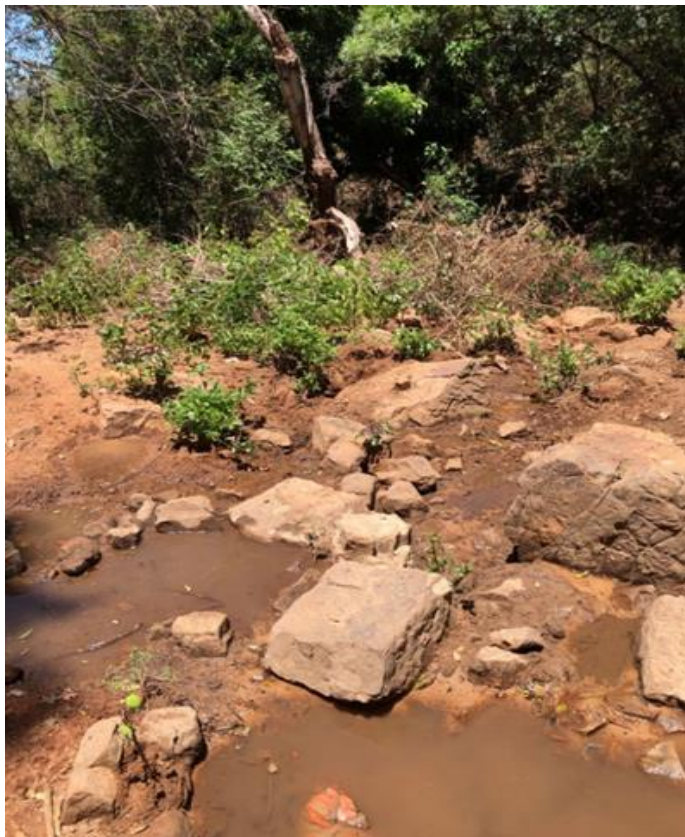
Fig. 17 e 18 – Nascente do Grotão

| <p>N8</p> <p>Nascente Grotão – Comunidade Grotas</p> | <ul style="list-style-type: none"> <li>- A água é clara;</li> <li>- Com odor fraco;</li> <li>- Não foi detectado presença de óleo na superfície, porem foi encontrado espuma;</li> <li>- Sem Proximidades de rede de esgotos;</li> <li>- Entorno da nascente foi encontrado e coletado lixo e materiais flutuantes;</li> <li>- Vegetação – Alta degradação;</li> <li>- Há presença de humanos e animais;</li> <li>- Há residência próxima a nascente (cerca de 30 a 50 metros)</li> <li>- Não há proteção no local;</li> <li>- Inserido numa propriedade privada;</li> </ul> | 3°24'23" S 41°20'51" O |

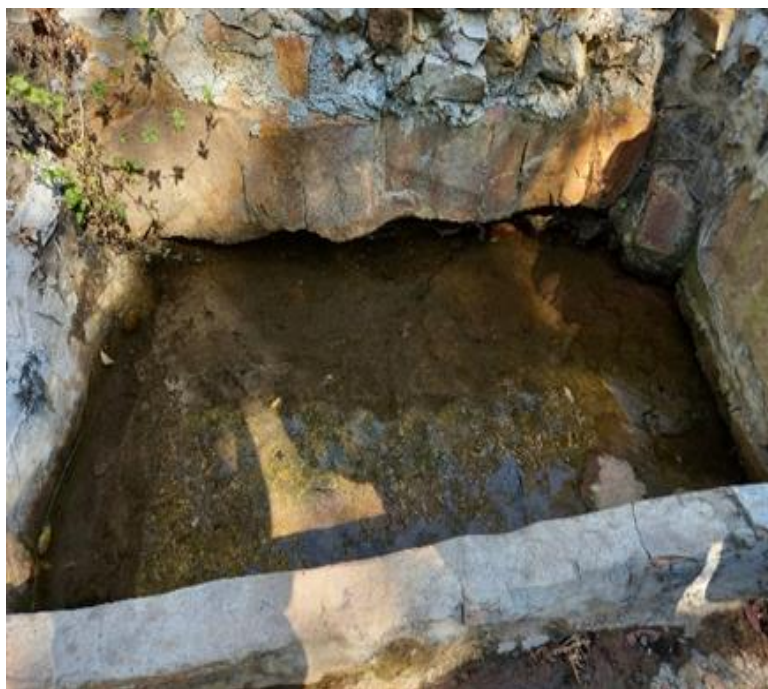
Fig. 19 e 20 – Nascente do Soares

| | <ul style="list-style-type: none"> <li>- A água é clara;</li> </ul> | |

| <p>N9</p> <p>Nascente Soares –<br/>Comunidade Santo Hilário</p> | <ul style="list-style-type: none"> <li>- Com odor fraco;</li> <li>- Não foi detectado presença de óleo na superfície, porem foi encontrado espuma;</li> <li>- Sem Proximidades de rede de esgotos;</li> <li>- Entorno da nascente foi encontrado e coletado lixo e materiais flutuantes;</li> <li>- Vegetação – Alta degradação;</li> <li>- Há presença de humanos e animais;</li> <li>- Há residência próxima a nascente (cerca de 30 a 50 metros)</li> <li>- Não há proteção no local;</li> <li>- Inserido numa propriedade privada;</li> </ul> | <p>3°22'36,615" S<br/>41°25'38,133" O</p> |

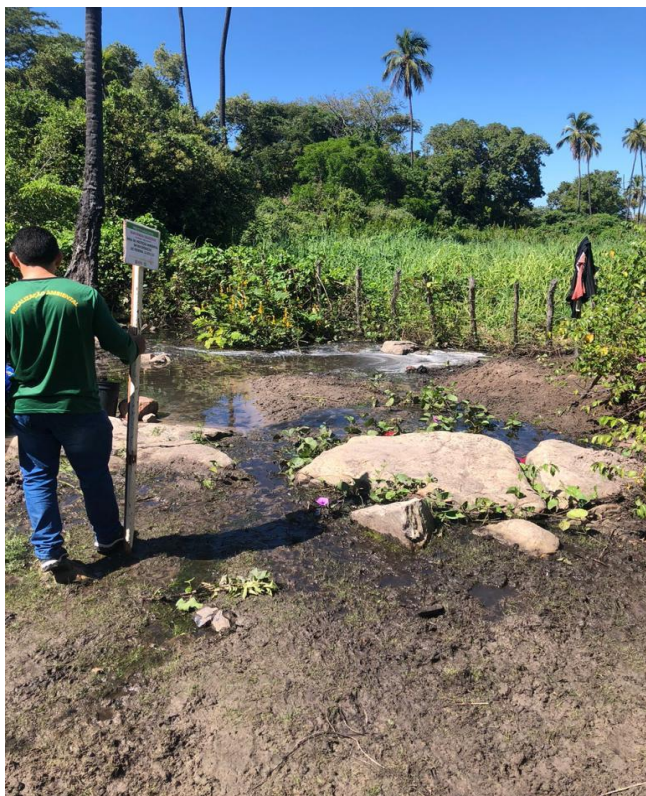
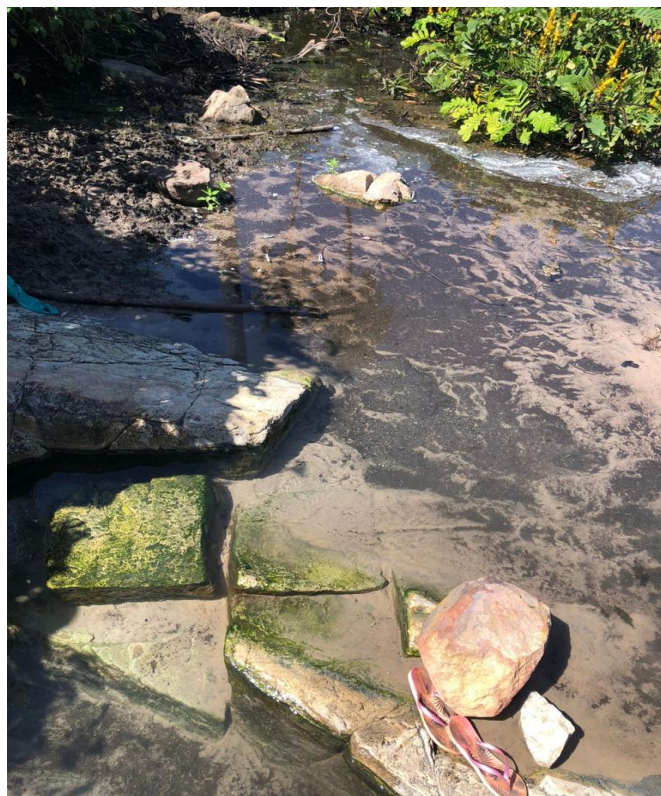
Fig. 21 e 22 – Nascente Cajazeiras

| N12<br>Nascente Cajazeiras –<br>Comunidade Boiba | <ul style="list-style-type: none"> <li>- A água é escura;</li> <li>- Com odor fraco;</li> <li>- Não foi detectado presença de óleo na superfície, porem foi encontrado espuma;</li> <li>- Sem Proximidades de rede de esgotos;</li> <li>- Não foi encontrado lixo entorno ou flutuante;</li> <li>- Vegetação – Alta degradação;</li> <li>- Há presença de humanos e animais;</li> <li>- Residências distante da nascente (cerca de 150 metros)</li> <li>- Não há proteção no local;</li> <li>- Inserido numa propriedade privada;</li> </ul> | 3°24'41,993" S<br>41°26'41,587" O |

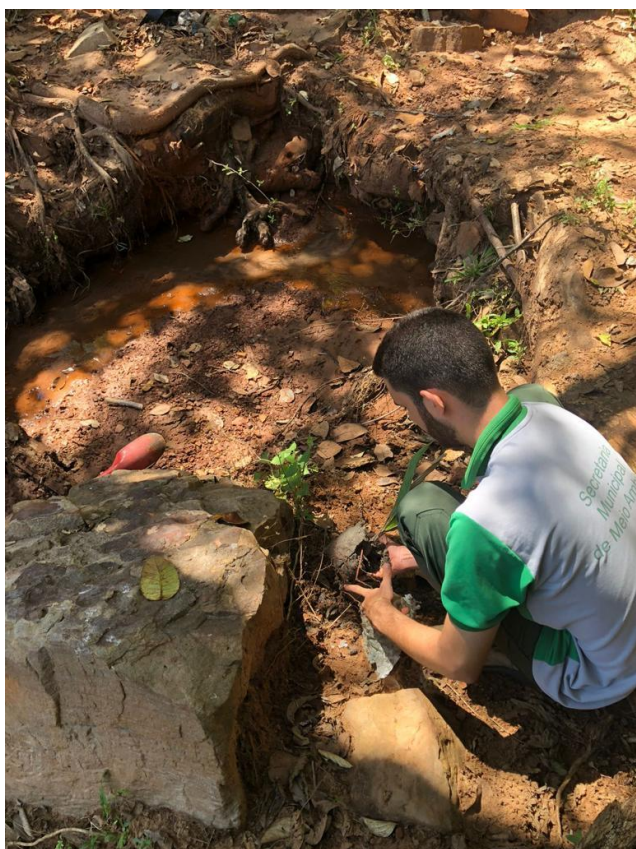
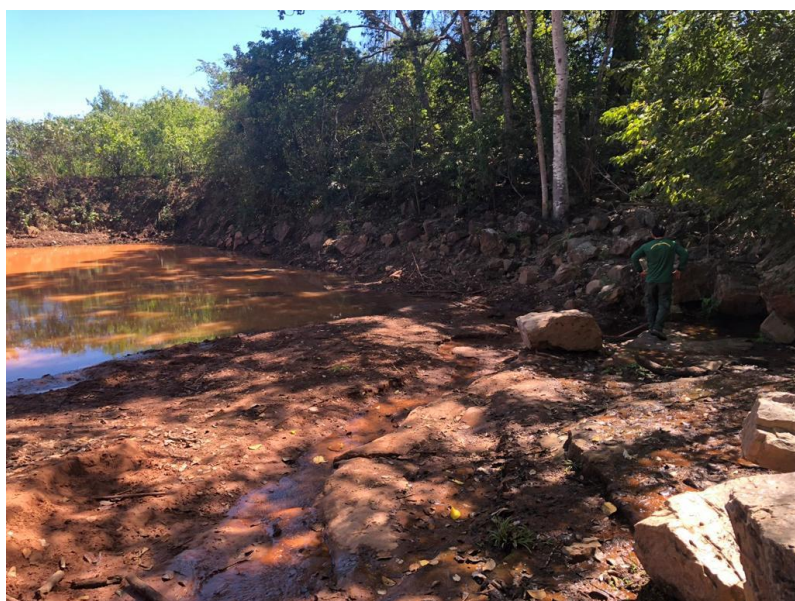
Fig. 23 e 24 – Nascente Santa Quitéria

| <p>N10</p> <p>Nascente Santa Quitéria –<br/>Comunidade Santo Hilário</p> | <ul style="list-style-type: none"> <li>- A água é escura;</li> <li>- Com odor forte;</li> <li>- Foi detectado presença de óleo na superfície e não foi encontrado espuma;</li> <li>- Sem Proximidades de rede de esgotos;</li> <li>- Não foi encontrado lixo entornou ou materiais flutuantes;</li> <li>- Vegetação – Alta degradação;</li> <li>- Há presença apenas de animais;</li> <li>- Há residência próxima a nascente (cerca de 30 a 50 metros)</li> <li>- Não há proteção no local;</li> <li>- Inserido numa propriedade privada;</li> </ul> | <p>3°21'34,126" S<br/>41°27'13,817" O</p> |
