**DEGRADAÇÃO DA MATA CILIAR DO RIO PIAUÍ NO TRECHO DO POVOADO  
BARRIGUDA NO PERÍODO DE 2015 A 2021.**

Trabalho de Conclusão de Curso (artigo científico)  
apresentado como exigência parcial para obtenção  
do diploma do Curso de Licenciatura em Ciências  
Biológicas do Instituto Federal de Educação,  
Ciência e Tecnologia do Piauí, Campus São João  
do Piauí.

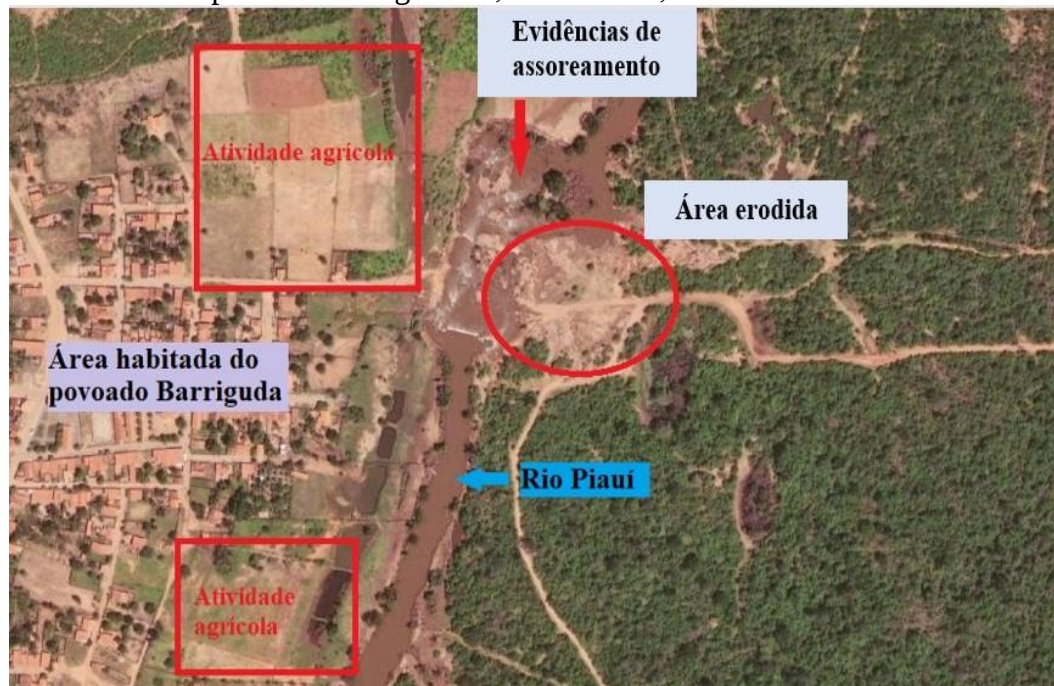
A fim de identificar outros fatores que ocasionam a degradação da mata ciliar no povoado de Barriguda – PI utilizou-se o QGIS. Obteve-se como resultado, a predominância da expansão territorial das atividades agrícolas, seguida da ampliação do perímetro habitacional em áreas que deveriam ser de preservação permanente. Além disso, verificou-se também a presença de áreas de assoreamento no curso fluvial, conforme imagens de satélites (Figura 4).

**Figura 4-** Impactos ambientais observados ao longo da mata ciliar no trecho do povoado Barriguda/PI, no rio Piauí, Brasil.

As práticas agrícolas residem com frequência nessa região, onde elimina grande parte da mata ciliar, o que contribui para que o solo se torne desprotegido e consequentemente propício ao processo de erosão. Diante do exposto, pode-se inferir que o processo de assoreamento presente na região é decorrente o aumento da retirada da cobertura vegetal no curso do rio (Figura 4).

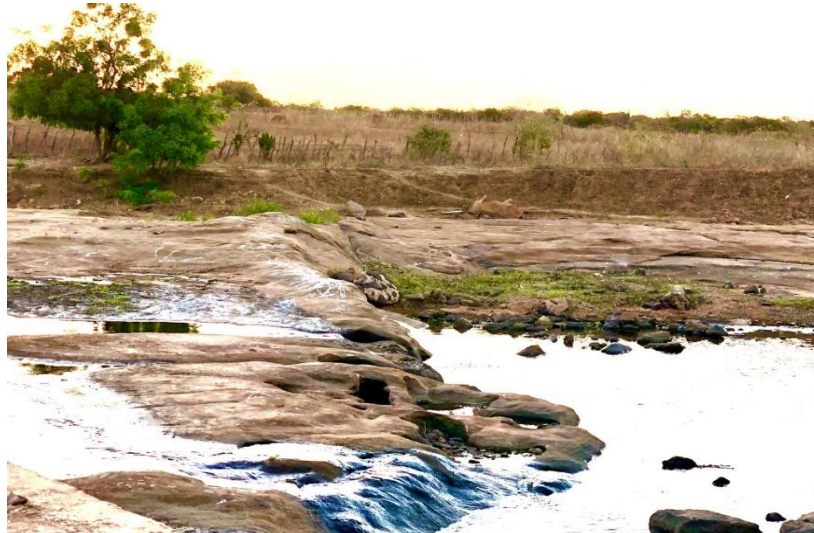
Para confirmação dos impactos mostrados pelos programas utilizados no trabalho, foi realizado uma pesquisa “in loco” onde percebe-se que é comum nesse local de estudo a prática de atividades agrícolas para os plantios, assim como a retirada da vegetação para a construção de roças, deixando o solo exposto como mostra a ( Figura 5).

**Figura 5-** Impactos observados “in loco” no trecho rio Piauí no povoado Barriguda/PI, no rio Piauí.

A retirada da mata ciliar na beira do rio representada na figura acima é um dos impactos mais preocupantes presenciados na área de estudo, pois deixa o solo desprotegido da cobertura vegetal, podendo intensificar ainda mais os processos erosivos e o que se observa nessa área é que boa parte da mesma que deveria ser preservada, está sendo substituída pela inserção de roças para plantações.

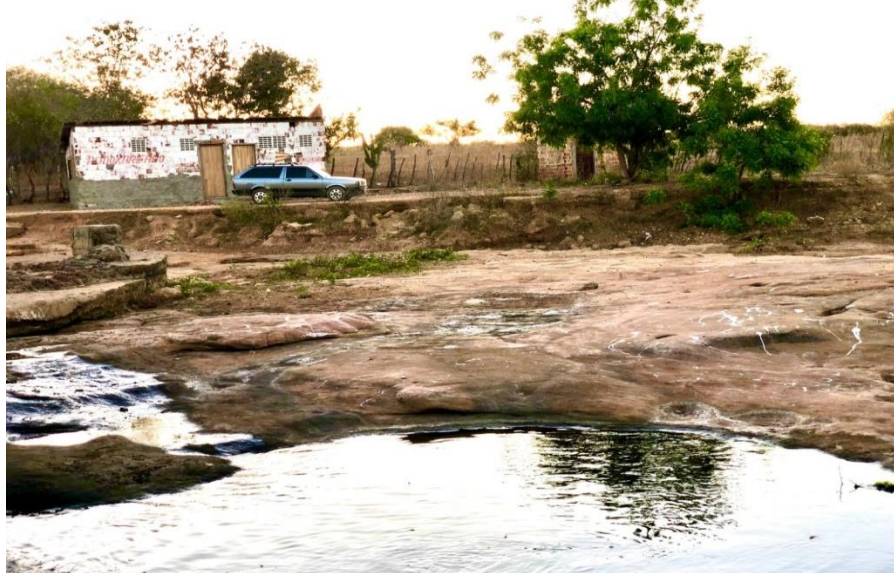
É importante destacar que além do fator mencionado anteriormente, outro aspecto a se citar é a expansão de área de habitação em direção ao leito do rio, que é também um problema preocupante, pois além de haver a retirada da mata, há ainda a possibilidade de descartes de resíduos sólidos dentro do curso do rio (Figura 6).

**Figura 6-** Habitação nas proximidades do rio Piauí no trecho do povoado Barriguda.

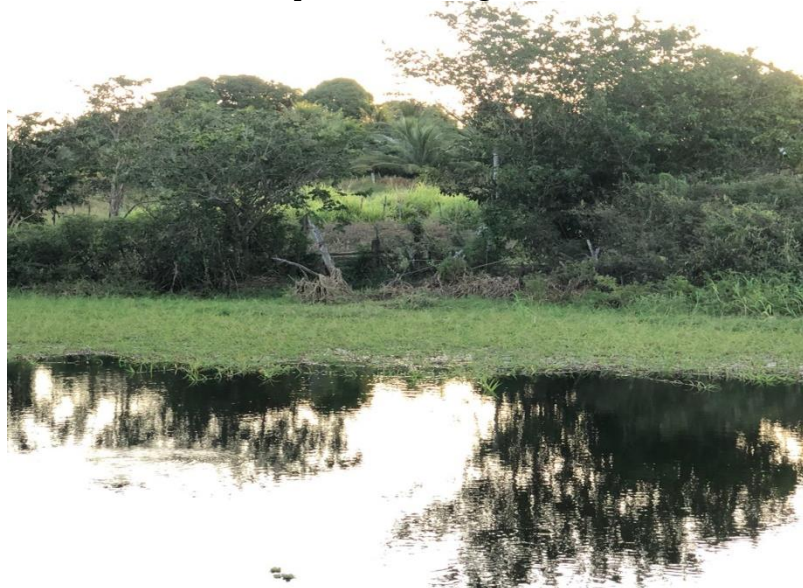
Vale ressaltar que outro aspecto que influencia muito o curso do rio nesse trecho do povoado Barriguda, é a substituição da mata ciliar pelas plantações agrícolas, o que impede ao desenvolvimento da dinâmica natural do rio (Figura 7).

**Figura 7-** Substituição da mata ciliar por plantação de capim nas proximidades do rio Piauí, no povoado Barriguda.
