**DIAGNÓSTICO DO ESGOTAMENTO SANITÁRIO DOS BAIRROS VALE DO  
BREJO E CENTRO, NO MUNICÍPIO DE RIACHO FRIO-PI**

Trabalho de Conclusão de Curso (artigo científico)  
apresentado como exigência parcial para obtenção  
do diploma do Curso de Tecnologia em Gestão  
Ambiental do Instituto Federal de Educação,  
Ciência e Tecnologia do Piauí, Campus Corrente.

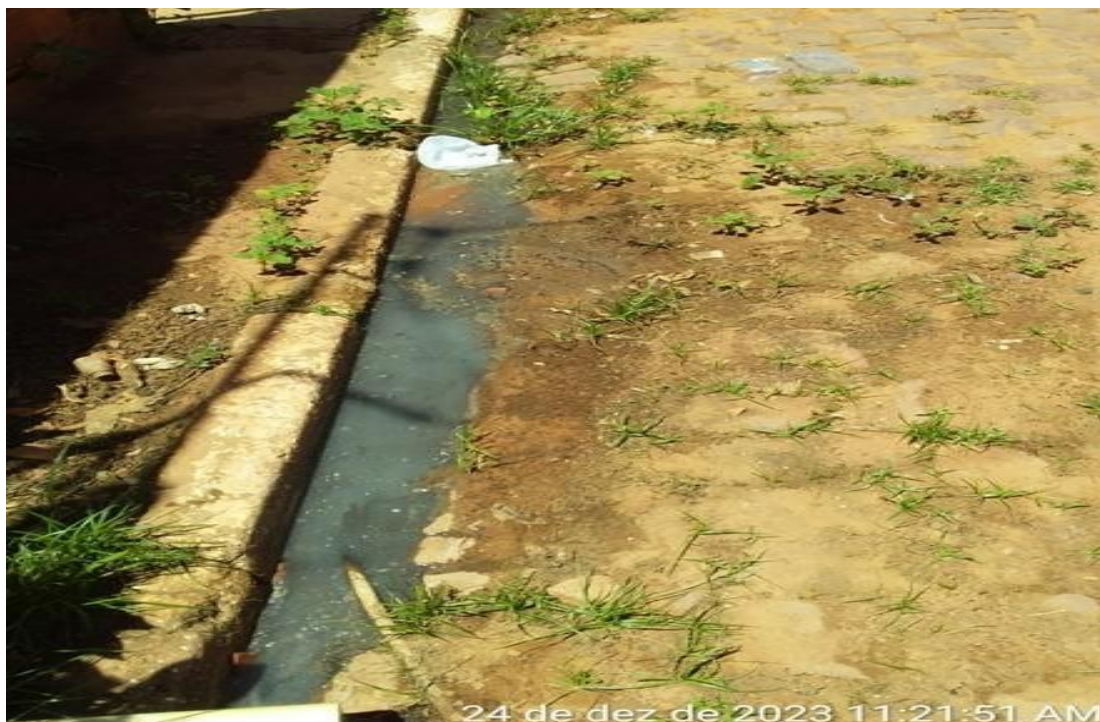
Figura 2: Rua São Francisco

As visitas que ocorreram no Vale do Brejo tornaram possível diagnosticar os pontos específicos nos quais se encontra o esgoto a céu aberto, além da presença de lixo e animais. Em todas as seis ruas visitadas, todas apresentaram escoamento de esgoto saindo das casas, e em alguns pontos, como mostra a imagem da Figura 2, que pode ser visto na Rua São Francisco, o escoamento pela sarjeta.

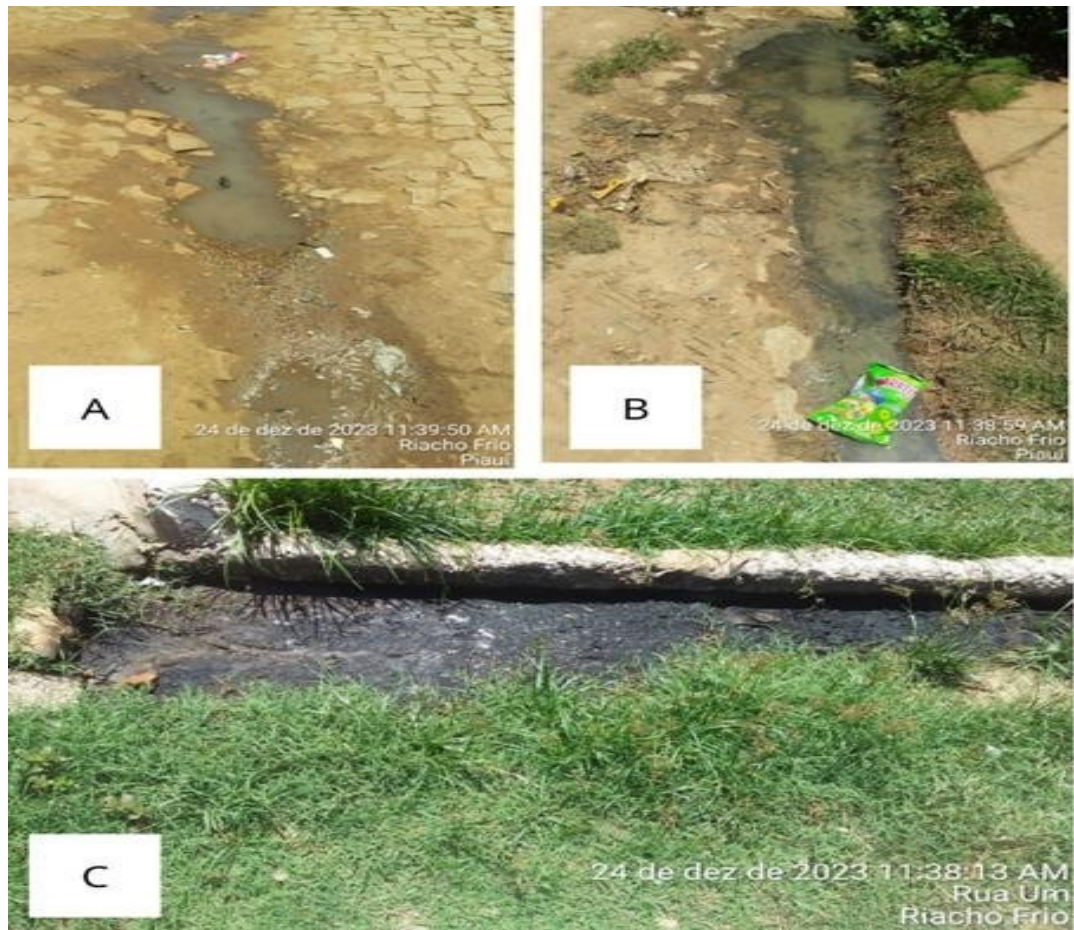
Figura 3: Rua Santo Antônio (Rua Um)

Rua Santo Antônio (Rua Um) teve como diagnóstico o esgoto escorrendo pela sarjeta. Na Figura 3, a Imagem A mostra um escoamento que está ligado a uma oficina (borracharia), ou seja, há a presença de óleos que normalmente são usados em automóveis. Os óleos, por sua vez, podem contaminar tanto a água quanto o solo.

Já na Imagem B, o esgoto está comumente parado em frente a uma residência. E, por fim, a Imagem C não mostrou esgoto a céu aberto; no entanto, pela imagem, percebe-se que é um local propenso a isso, pois há vestígios, como a matéria orgânica seca e a presença de mato ao redor. No dia neste local não foram encontrados resíduos.

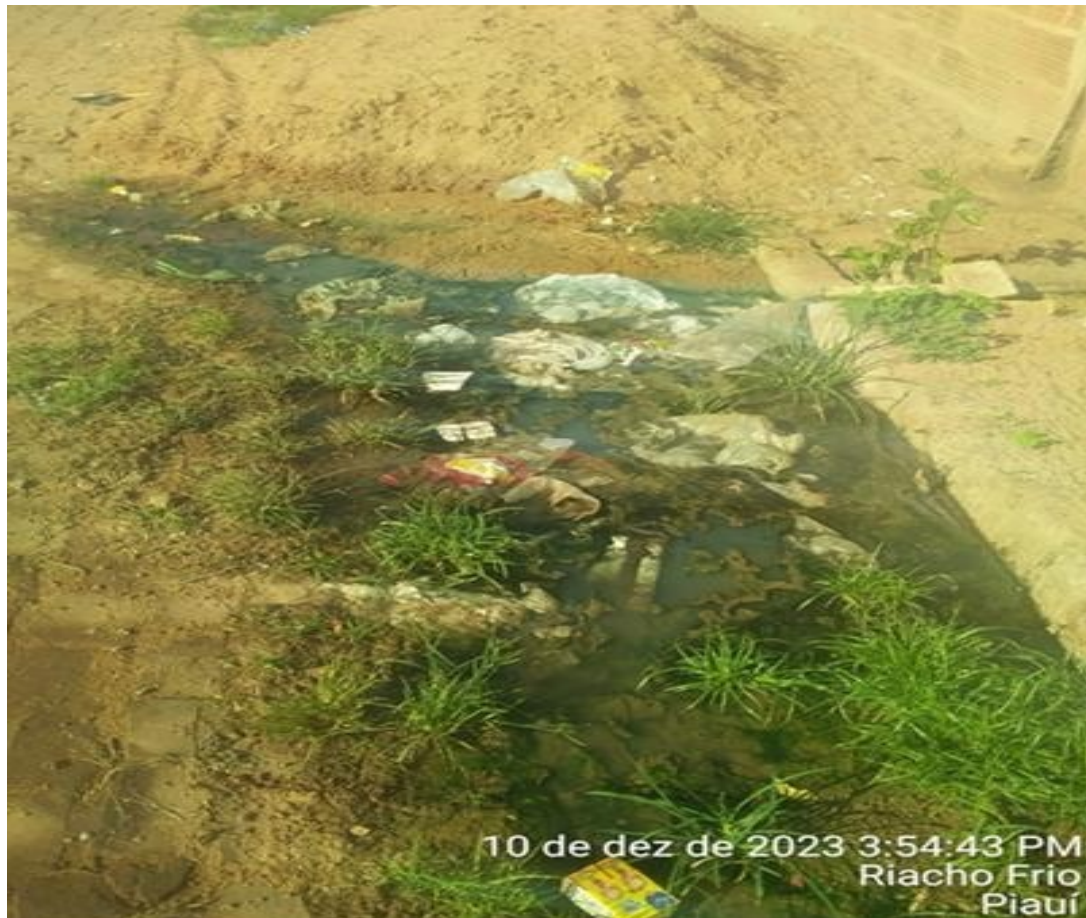
Figura 4: Rua São Paulo (Rua Dois), Quadra 09

Próximo à mesma rua, na figura 4 Rua São Paulo (Rua Um), Quadra 09, foi encontrada uma grande poça que tinha a presença de muito lixo que não está acondicionado de forma adequada, como sacolas plásticas e ainda areia que dificultava o escoamento exposto a céu aberto, com grande chance de acumular o lixo trazido pelo vento. O lixo trata-se de um conjunto de resíduos sólidos que é o resultado das atividades humanas e podem ser formados por tais substâncias como putrescíveis, combustíveis e incombustíveis. O lixo, por sua vez, necessita de ser bem acondicionado para que seja realizada a sua remoção com facilidade. Em relação à disposição final do lixo, que acontece pelas soluções que são adotadas no qual incorporam tecnologias modernas de tratamento, terão graus menores de impactos para a saúde pública, bem como para o meio ambiente (Aprestes, 2009).

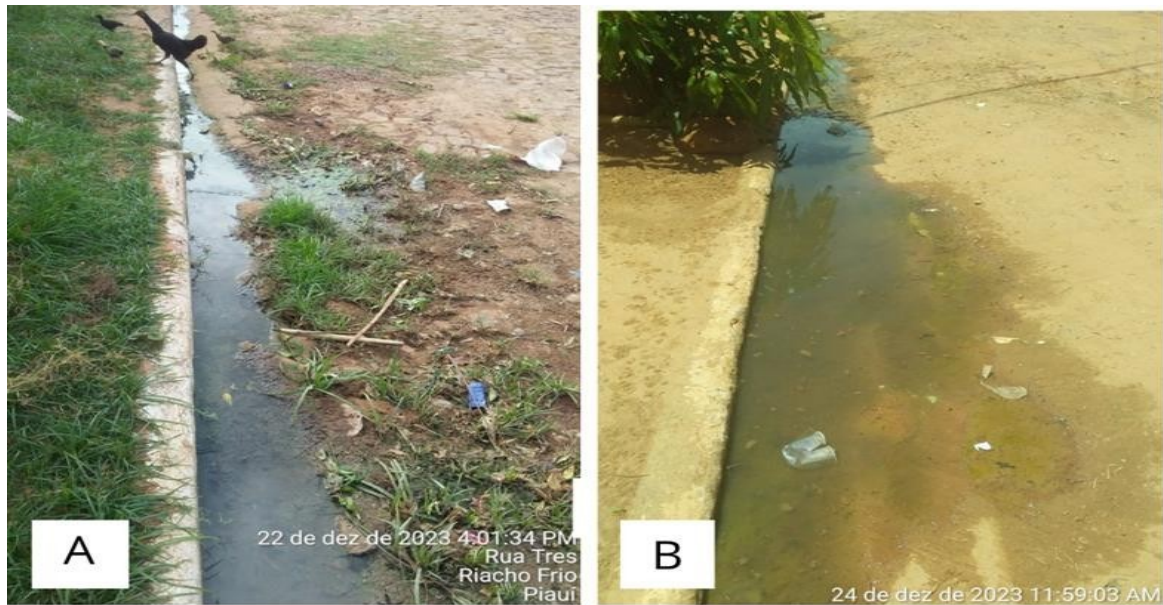
Figura 6: São Pedro (Rua Três)

A rua seguinte pode ser analisada quanto a fatores bióticos, como a presença de animais, conforme mostra a Figura 6. O meio biótico, assim como os elementos socioeconômicos interagem entre si em relação à qualidade ambiental, que necessariamente requer práticas de saneamento básico envolvendo tanto o governo quanto os agentes sociais. Portanto, compreende-se que a ausência de coleta e tratamento de esgoto doméstico é um fator que contribui negativamente para a proliferação de doenças, interferindo assim de maneira adversa na qualidade de vida das pessoas (Pereira, 2003, p. 23). Na Imagem A, vê-se claramente um animal ao redor e o crescimento da vegetação. Em relação à Imagem B, nota-se que o esgoto está com uma certa quantidade de sedimentos que impedem o escoamento com fluxo normal, deixando-o parado próximo às residências locais.

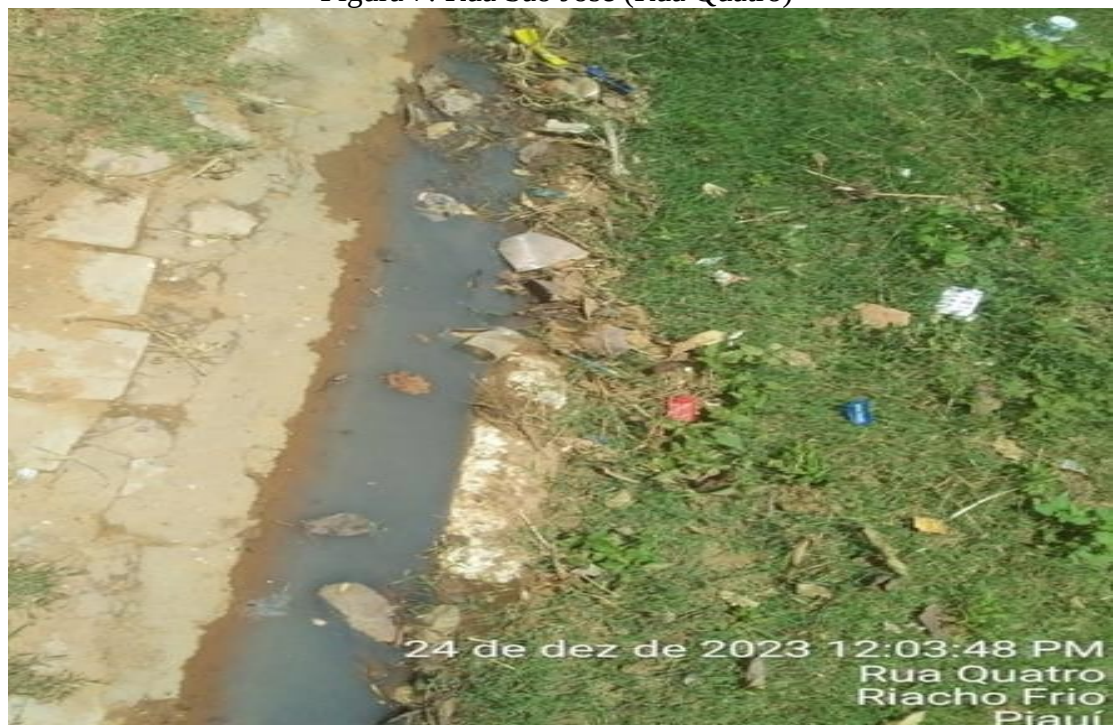
Figura 7: Rua São José (Rua Quatro)

Por fim, na Rua São José (Rua Quatro), foi encontrado apenas um ponto em toda a rua percorrida. Na imagem, é possível ver um pouco de lixo e folhas secas ao redor. O esgoto não tratado pode ocasionar vários danos ambientais, como a poluição das águas e do solo, e isso pode afetar diretamente a saúde humana, uma vez que as pessoas dependem desses recursos que fazem parte do meio físico. De acordo com Pereira (2003), o saneamento básico é muito importante, pois está diretamente relacionado à preservação do meio físico e à saúde da população.

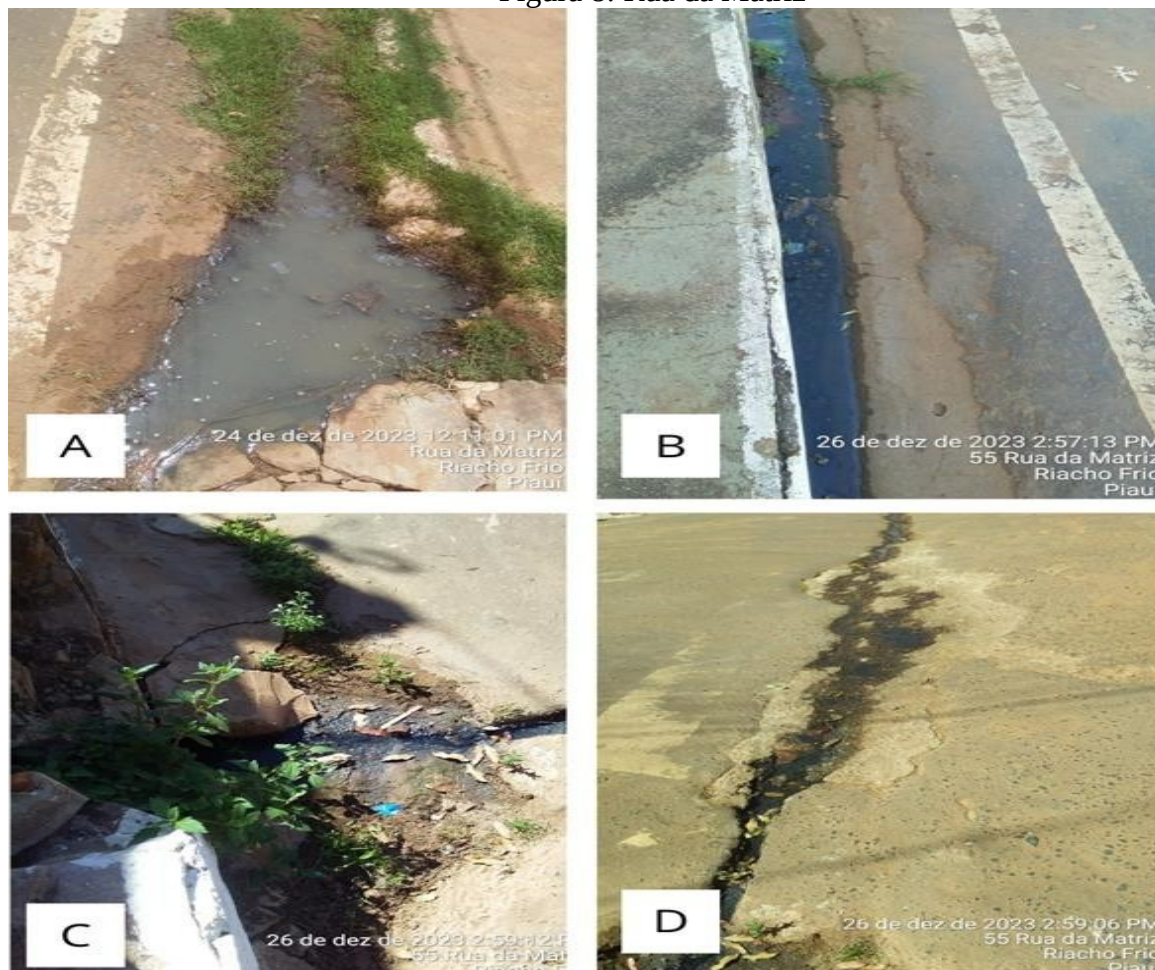
Figura 8: Rua da Matriz

No Centro, foi encontrada a presença de esgoto a céu aberto em alguns pontos das ruas que foram visitadas entre os dias 24 e 30 de dezembro. Em alguns trechos específicos, as ruas seguiam por extensos trechos. No Centro, foram encontrados capins ao redor e um baixo fluxo de esgoto escorrendo pelas sarjetas, com lixo ao redor. Foi possível observar que os pontos nos quais se encontra o esgoto a céu aberto são específicos, por exemplo, em pontos de esquinas, como mostra a imagem C da Figura 8.

A Rua da Matriz apresentou quatro pontos com esgoto a céu aberto nos dias que sucederam as visitas entre 24, 26 e 30 de dezembro. Ao longo da rua, podem ser feitas observações, como a presença de lixo que não foi encontrado. A Imagem A mostra uma poça que sai de uma residência local, e devido à calçada ao lado, o esgoto tende a ficar parado, podendo atrair animais de rua e transmissores de doenças infecciosas.

A Imagem B, que pode ser visualizada na Figura 8, segue ao longo da rua, mais à frente, a Imagem C, que tem continuidade na Imagem D.

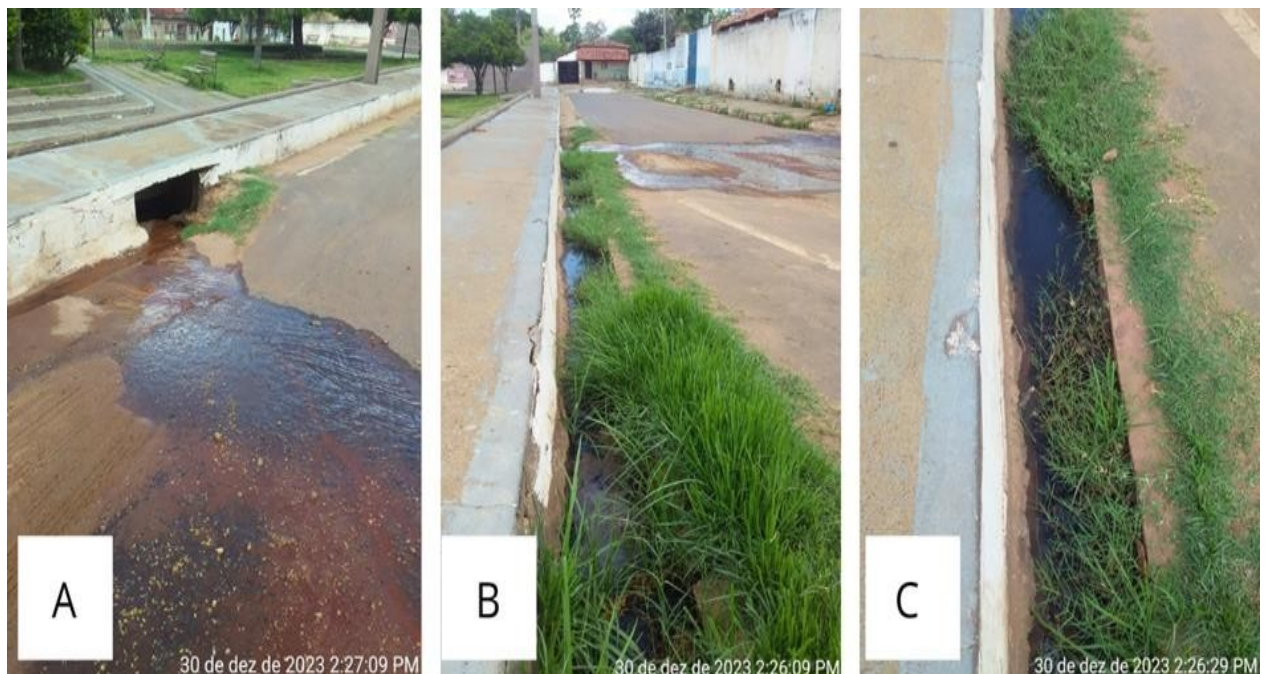
Figura 9: Rua da Matriz, outro trecho da rua

Durante a visita realizada no dia 30 de dezembro, durante a tarde, na mesma Rua da Matriz, foi observado um vazamento de água, essa água é para o abastecimento do município. O escoamento de esgoto e vazamento tinham como destino final uma em uma boca de lobo que é para captação de águas pluviais, a captação de águas pluviais e esgoto não podem ser a mesma,

pois devem existir tubulações diferentes para ambos. Neste caso, como a captação de águas pluviais e esgoto se misturam, será inevitável a contaminação de corpos hídricos próximos, por exemplo, que irá dificultar o tratamento de água e consequentemente prejudicar o abastecimento de água potável para a população. Magalhães Filho e Paulo (2017) afirmam que a qualidade da água e o saneamento básico são importantes para a preservação ambiental, bem como para a promoção da saúde, que é uma condição essencial para a sociedade brasileira. Na Figura 9, na Imagem B, o esgoto e o vazamento de água se encontram e escorrem por uma boca de lobo que é para captação de águas pluviais, a partir daí o local de desague é no beco da prefeitura.

Em períodos chuvosos, tanto o esgoto quanto a água da chuva se misturam e escorrem em direção ao destino final, que é o riacho. O esgoto doméstico tem o potencial de causar danos ambientais nos locais em que é despejado sem tratamento. As imagens A mostram o vazamento da água destinada ao abastecimento da população, enquanto a imagem C retrata o escoamento do esgoto.

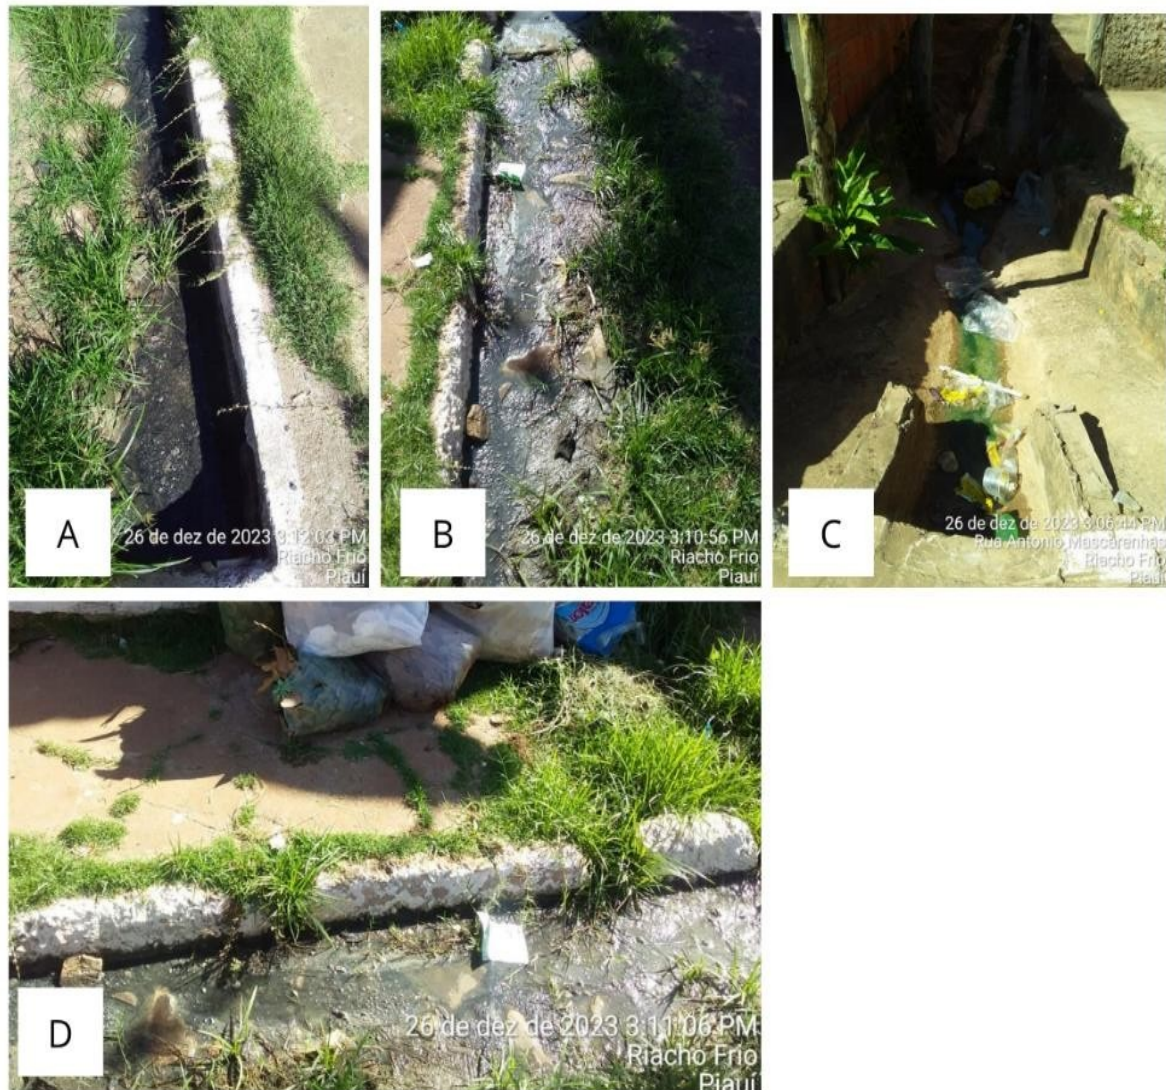
Figura 10: Rua Antônio Mascarenhas

A Rua Antônio Mascarenhas apresentou mais de um trecho com esgoto a céu aberto, sendo próxima ao riacho que dá nome à cidade. As imagens A, B, C e D estão claramente ligadas ao ambiente físico, uma vez que poluem visualmente com o esgoto escorrendo e o lixo presente no local, além de causar poluição ambiental. Essas imagens mostram três pontos diferentes ao longo da rua. Haja vista que se trata de uma área com fluxo comercial, o esgoto encontrado tem um efeito negativo sobre a área em si, levando em consideração o fator socioeconômico, já que há a presença de centros comerciais que podem afetar a economia local, por exemplo. A boca de lobo, que normalmente serve para captar água da chuva, na Imagem C está sendo usada como escoamento de esgoto, tendo como destino final um local onde se encontra a vegetação do Cerrado, prejudicando assim a biologia local.

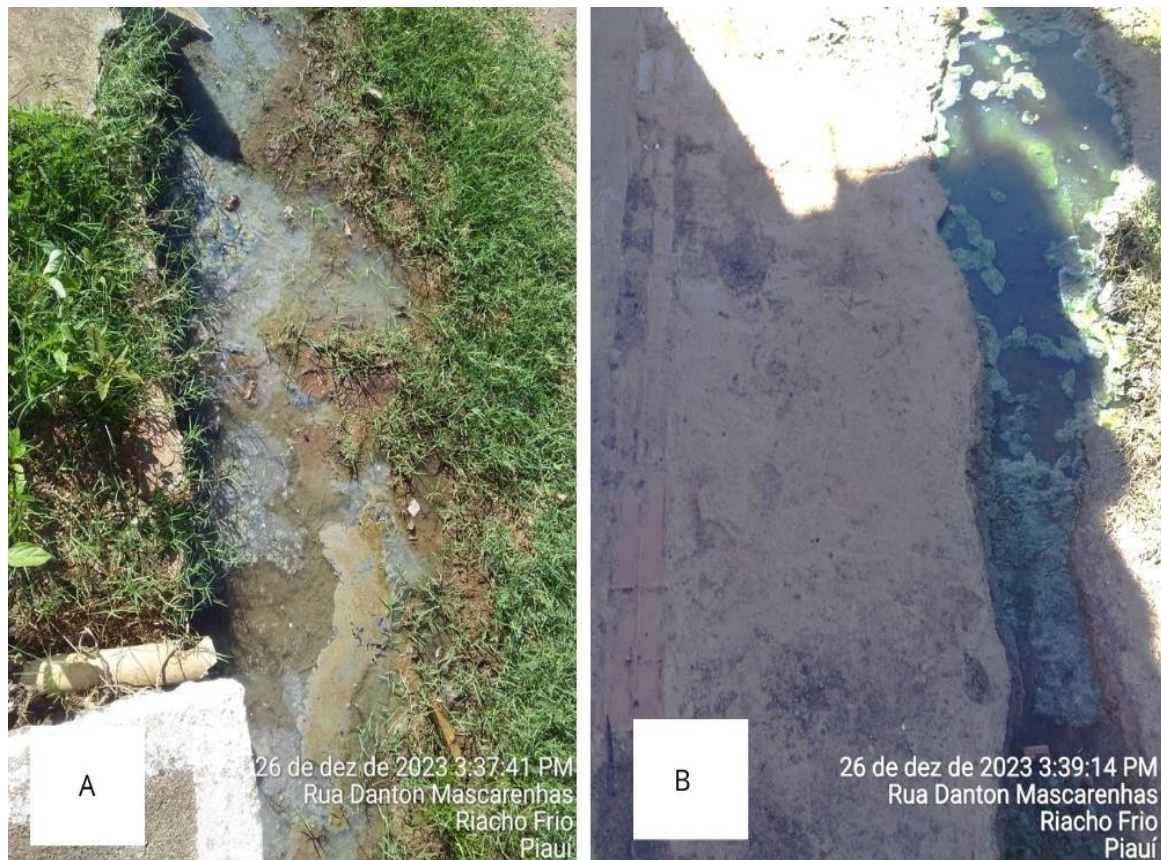
Figura 11: Rua Danton Mascarenhas

A Rua Danton Mascarenhas apresentou dois pontos ao longo da rua, conforme pode ser visto na Figura 11. Na Imagem A, é possível observar o cano com escoamento na sarjeta, prática muito comum observada durante as visitas. Na Imagem B, o esgoto encontrava-se parado e exposto na esquina formada entre a Rua Ipiranga e Danton. A Imagem B está com sinais de eutrofização e água escura, denunciando a presença de mau odor. De acordo com Esteves (2011), há muitas consequências do lançamento do esgoto doméstico, como a poluição dos recursos hídricos, devido ao fenômeno chamado eutrofização. Esse fenômeno gera desequilíbrio biogeoquímico na cadeia trófica, pois há aumento e concentração de nutrientes no corpo d'água, com destaque para os termos de nitrogênio e fósforo. Um dos efeitos negativos é a perda da biodiversidade.

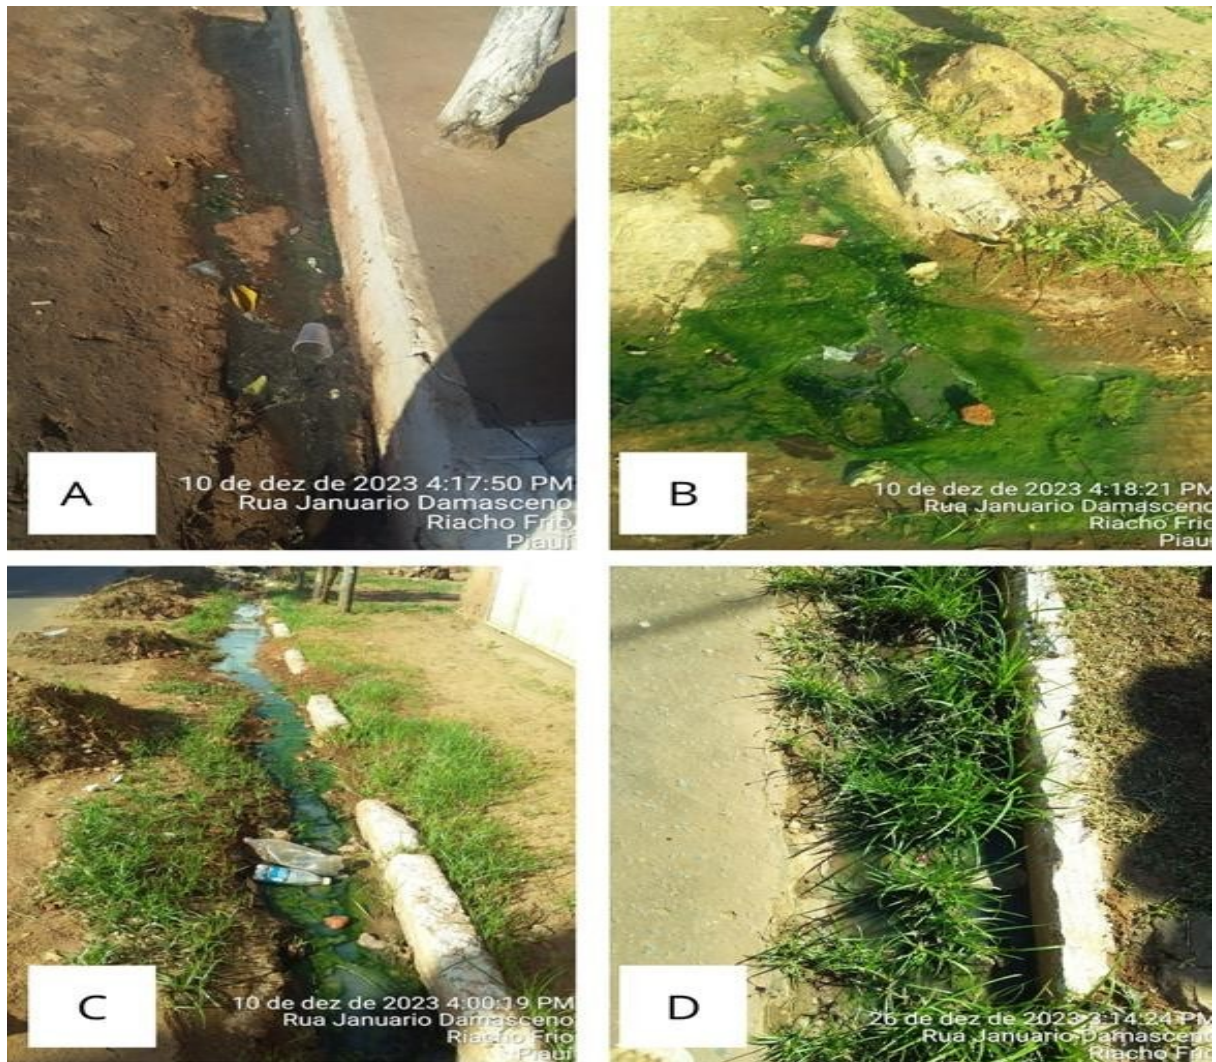
Figura 12: Rua Januário Damasceno

Alguns fatores foram observados em todas as ruas, como a presença de entulho, que geralmente proíbe a passagem, seja de afluentes, por exemplo. Na Rua Januário Damasceno, na Figura 12, podem ser observados, nas imagens de A a D, a presença de lixo e grama crescendo, além dos entulhos que impedem o escoamento do esgoto, deixando-o parado e exposto, o que atrai animais como aves e agentes transmissores de doenças. Outro problema a ser levantado é o meio físico, que tende a influenciar a opinião dos moradores acerca do visual. Outro fator que também deve ser observado é a presença de eutrofização nas imagens A e C da Figura 12. Isso pode resultar na liberação de gases tóxicos, odores desagradáveis e na formação de cianobactérias, que em excesso e sendo tóxicas, podem tornar-se um problema de saúde pública se esse fenômeno ocorrer em água destinada ao abastecimento público (Rocha, 2021).

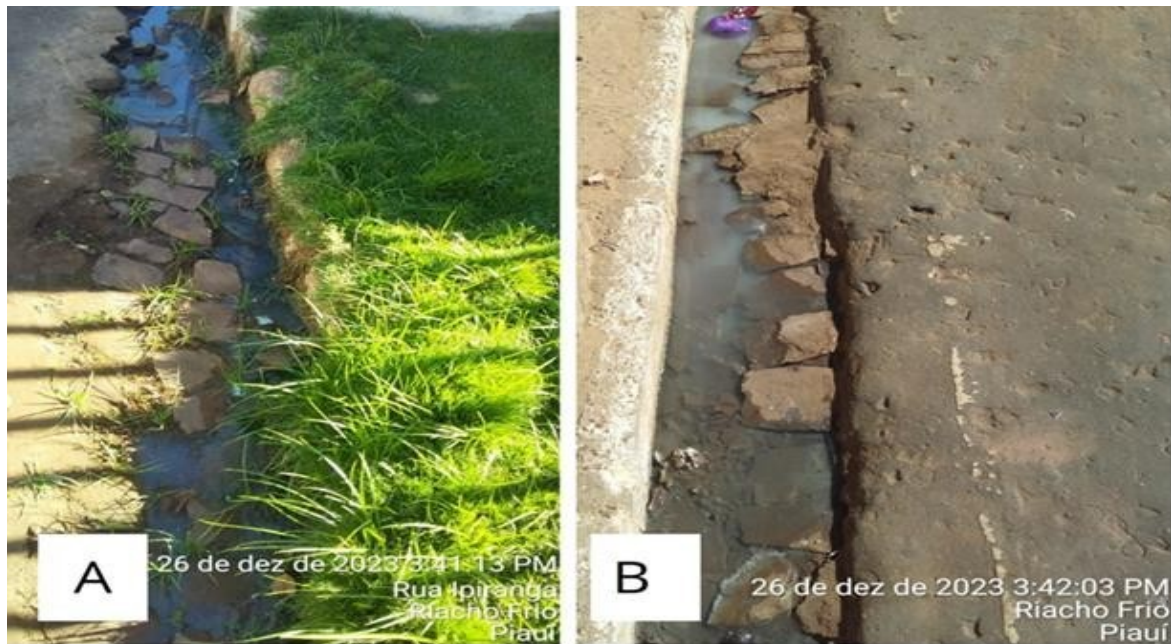
*Figura 13: Rua Ipiranga*

Em relação a rua Ipiranga, ver-se figura 13, percebe-se que foram encontrados escoamentos em dois pontos distintos e inadequados e sem nenhum tipo de tratamento na mesma rua. Logo, isso trará resultados negativos como doenças à população local. De acordo com o IBGE (2021) umas das principais causas de doenças como, por exemplo, a cólera, diarreia, amebíase e etc, é decorrente da inadequação na destinação e tratamento de esgoto.

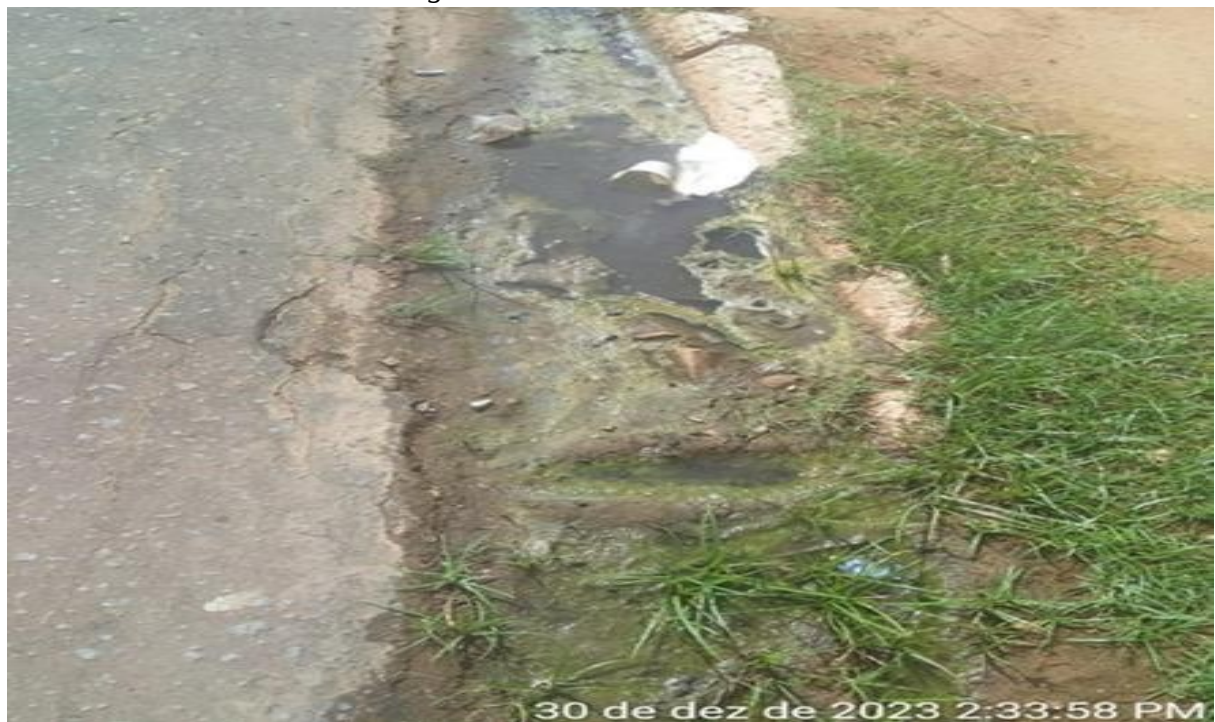
*Figura 14: Rua Gessonei Mascarenhas*

No que diz respeito à Rua Gessonei Mascarenhas figura 14, encontrou-se um trecho em toda a rua que apresentava esgoto, com sinal de eutrofização assim como nas demais ruas visitadas, além da grama crescendo ao redor. A rua em questão está próxima à Câmara dos Vereadores. O local apresentava restos de alimentos que podem ser o atrativo para animais que são vetores de doenças.

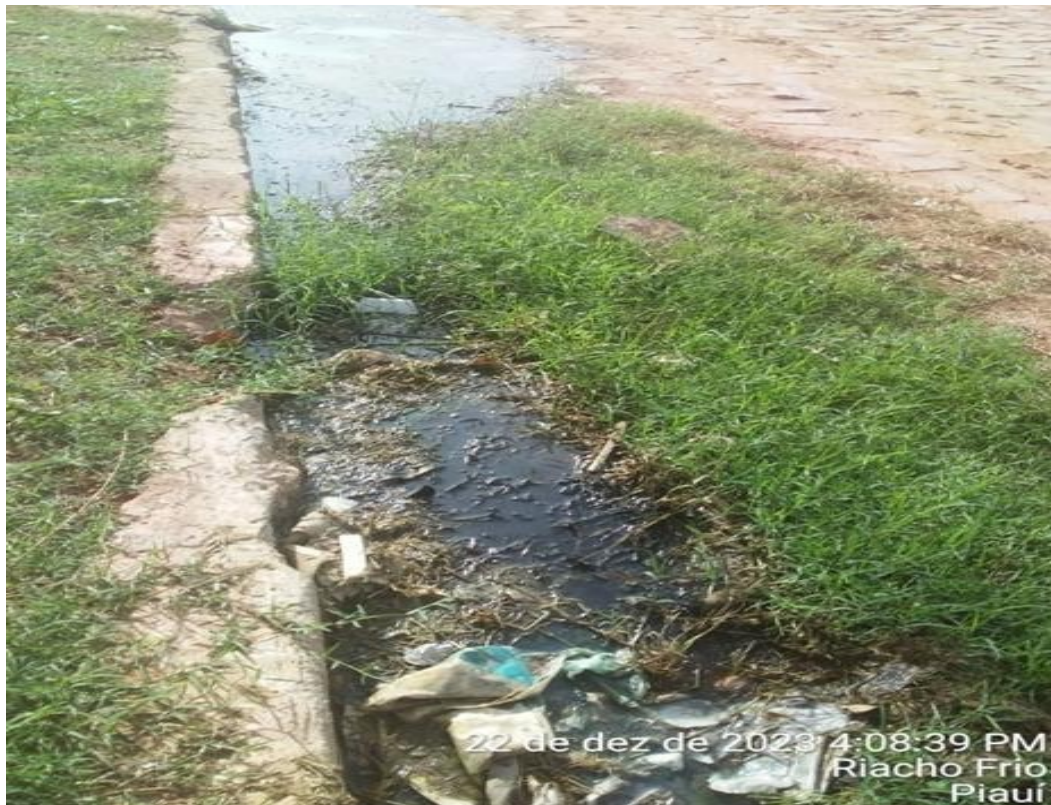
*Figura 15: Rua Santa luz (Rua Projetada)*

Por fim, a Rua Santa Luz (Rua Projetada), assim como a Gessonei, ao longo da rua tinha somente um ponto específico de esgoto a céu aberto, como pode ser visto na Figura 15. A grama cresce ao redor, já que há a presença de matéria orgânica. Havia mau odor, lixo e vestígios de animais, como galinhas. O município bem como outros o estado tem o mesmo problema, pois o levantamento realizado pelo Sistema Nacional de Informação sobre o Saneamento (SNIS), no ano de 2016, mostrou que o Piauí tem uma grande escassez nas ofertas dos serviços de saneamento básico.
