**MUDAS DE CAPIM VETIVER EM CONDIÇÕES DE CAMPO PARA O USO  
COMO BIOENGENHARIA NO CONTROLE DA EROSÃO NA REGIÃO DE  
GILBUÉS**

Trabalho de Conclusão de Curso (artigo científico) apresentado como exigência parcial para obtenção do diploma do Curso de Gestão Ambiental do Instituto Federal de Educação, Ciência e Tecnologia do Piauí, Campus Corrente.

## MUDAS DE CAPIM VETIVER EM CONDIÇÕES DE CAMPO PARA O USO COMO BIOENGENHARIA NO CONTROLE DA EROSÃO NA REGIÃO DE GILBUÉS

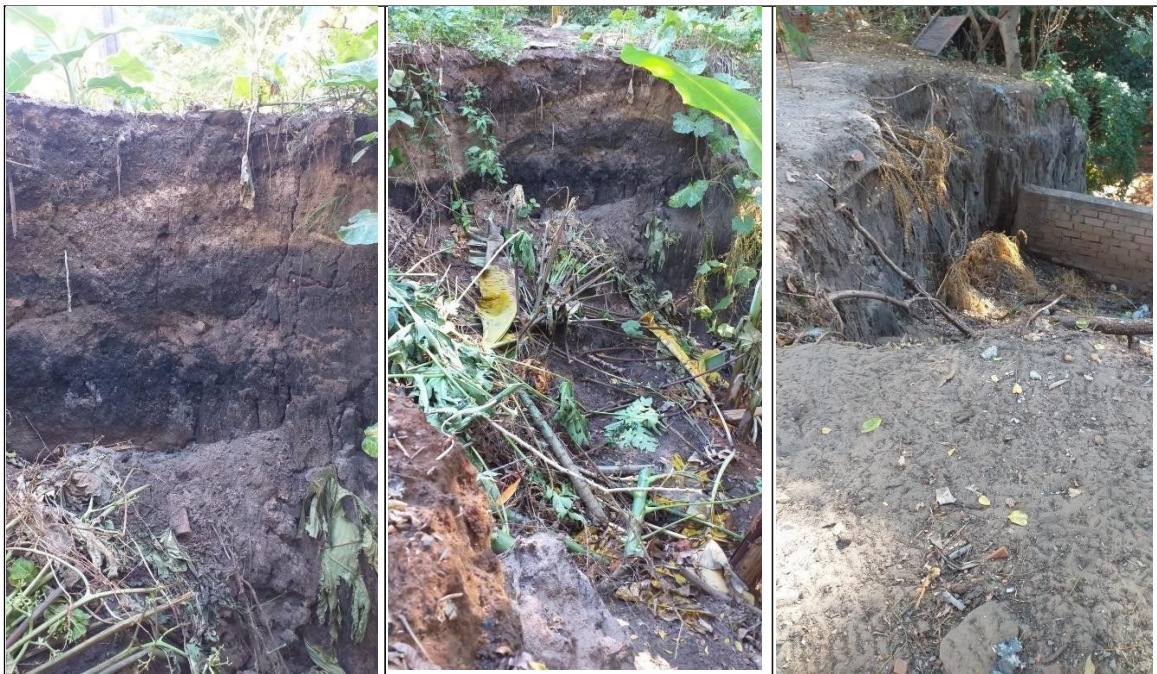
**Figura 2.** Neossolo Quartzarênico e construção de muro de concreto com o intuito de amenizar a erosão local.

O trabalho foi desenvolvido em um Neossolo Quartzarênico (Figura 2). Classificado de acordo com o Sistema Brasileiro de Classificação de Solos (EMBRAPA, 2013). São solos pouco evoluídos e com ausência de horizonte “B” diagnóstico. A etimologia do termo NEOSSOLO é caracterizada pelo radical grego “neo” que denota solo jovem e indica pequeno desenvolvimento (EMBRAPA, 2013).

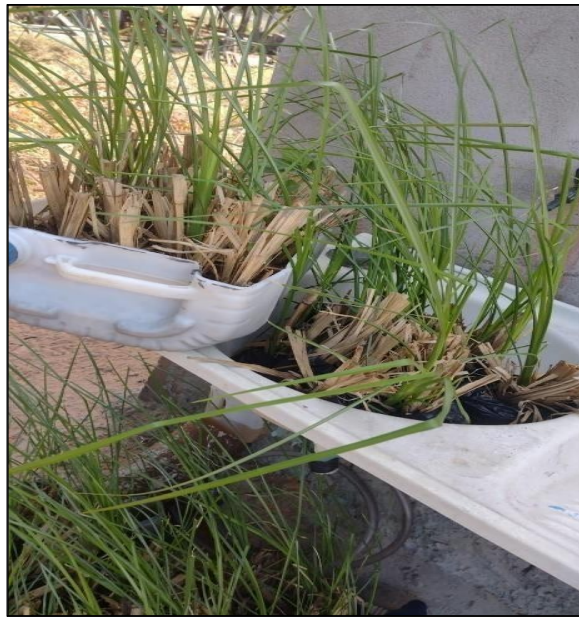
Figura 3 - Mudas em processo de multiplicação.

Para realização do trabalho, foram compradas touceiras de vetiver para posterior multiplicação das mudas em vasos. As touceiras foram separadas em perfilhos, que passaram por um processo de limpeza sendo feito toalete, retirando-se as folhas secas e cortando o excesso de raízes secundárias. Com o material adquirido foi possível confecção 350 mudas (Figura 3).

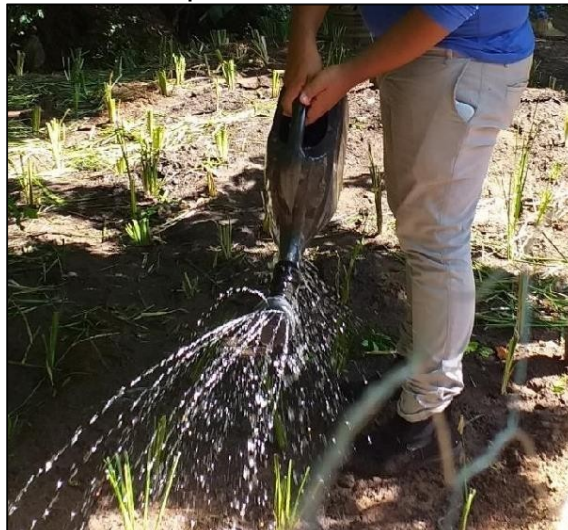
Figura 4 - Mudas implantadas na área de estudo.

Após 90 dias de desenvolvimento as mudas foram transplantadas na área de estudo. Novamente foi realizado toalete e a separação dos perfilhos para em seguida realizar o plantio em campo. Foram plantadas 327 mudas em uma área de aproximadamente 55 m<sup>2</sup> (Figura 4).

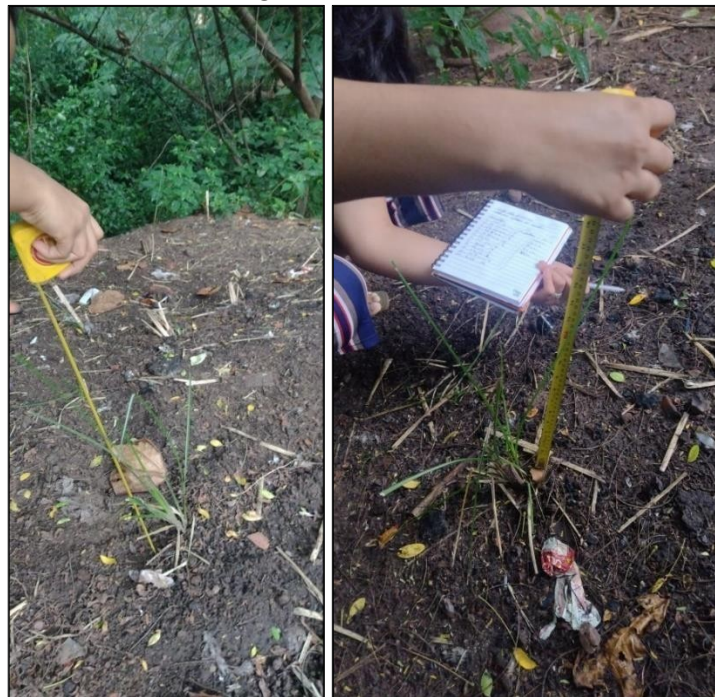
Figura 6 - Medição da altura.

- a) porcentagem de sobrevivência, efetuado por contagem das plantas vivas;
- b) altura das mudas, em centímetros, utilizando uma régua graduada de 30 cm para medir as mudas a partir do solo, sem estender a palha da gramínea, quando atingia altura maior que 30 cm utilizava-se uma trena (Figura 6).

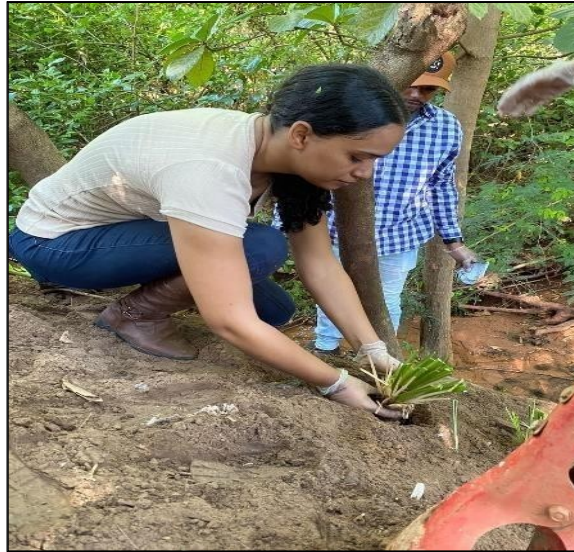
Figura 7 - Capim vetiver depositado diretamente no solo sem adubo.

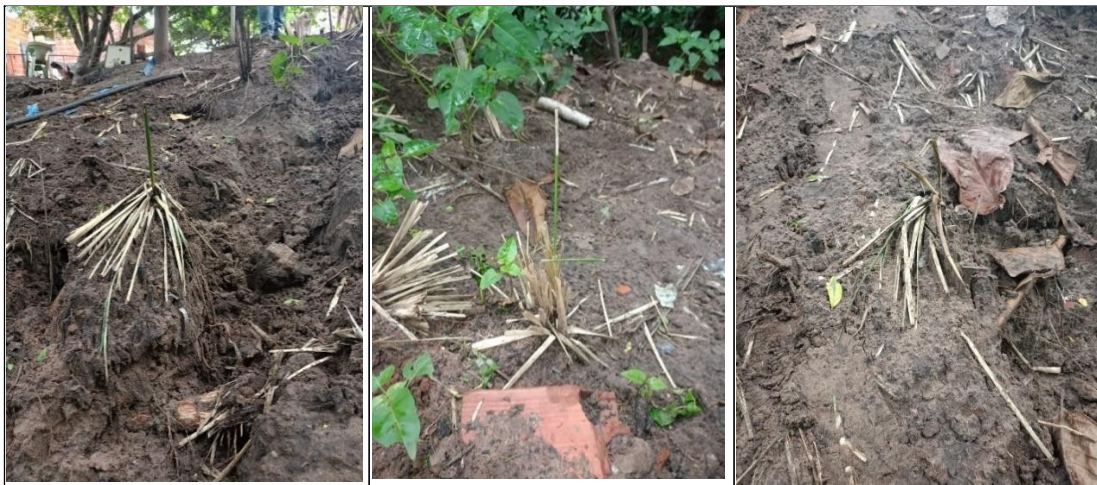
**Figura 8** - Estágios de evolução vetiver

Pereira (2006), também, obteve uma maior taxa de sobrevivência quando utilizou mudas enraizadas em saquinhos, apesar do aumento do custo. Os resultados obtidos no presente trabalho podem estar associados à condição de veranico que ocorreu na região durante a execução do trabalho, bem como ao maior estresse sofrido pelas mudas de raízes nuas quando cultivada diretamente em campo (Figura8).
