**AVALIAÇÃO DE IMPACTO AMBIENTAL NO RIACHO DA BICA AFLUENTE DO  
RIO GURGUEIA NO MUNICÍPIO DE MONTE ALEGRE DO PIAUÍ**

Trabalho de Conclusão de Curso (artigo)  
apresentado como exigência parcial para  
obtenção do diploma do Curso de  
Tecnologia em Gestão Ambiental do  
Instituto Federal de Educação, Ciência e  
Tecnologia do Piauí – Campus Corrente.

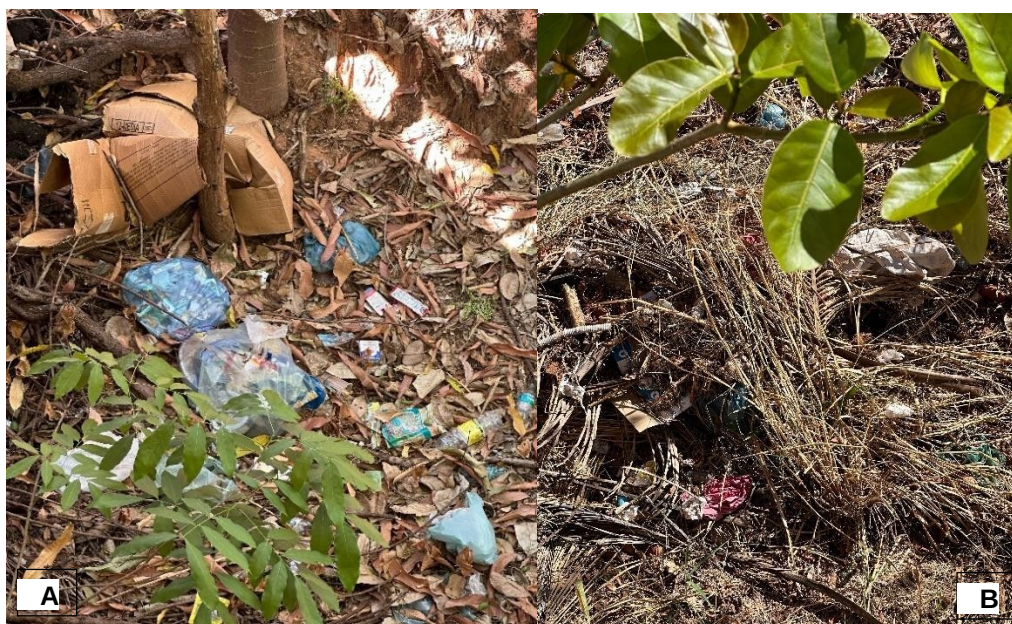
**Figura 1 – Descarte Inadequado de Resíduos**

Foi notada presença de muitos descartes de resíduos nessa área, como plásticos, garrafas *pet* e sacolas; como mostrado na figura 2 e na figura 3. É um impacto de alta relevância, sendo importante destacar que descarte indevido desses resíduos pode ocasionar em contaminação da água, a degradação dos ecossistemas aquáticos e os riscos para a saúde humana. Podendo se acumular nas margens, esses resíduos se decompõem lentamente.

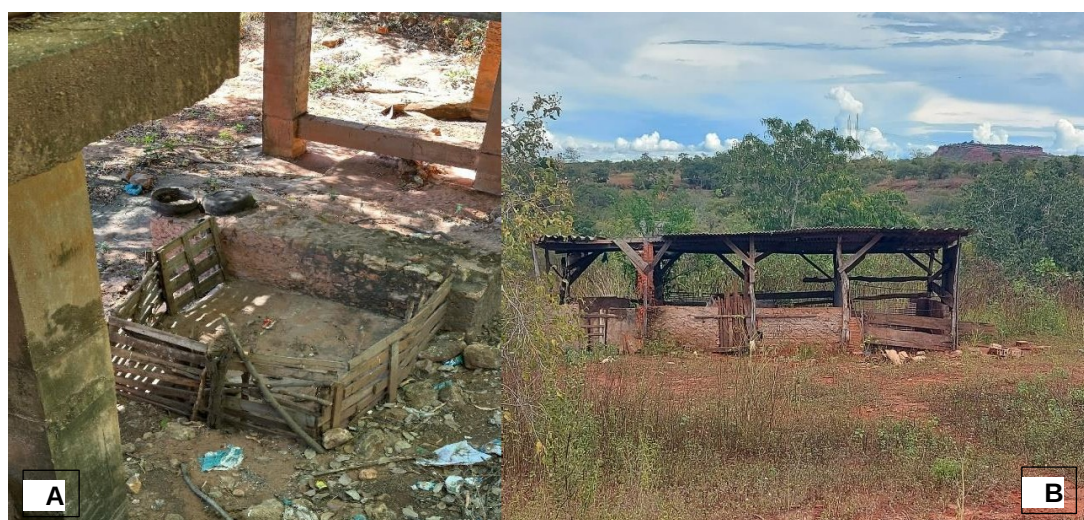
**Figura 2 – Criadouro de Suínos**

Outro problema encontrado no P1, foi a presença de “chiqueiro” para a criação irregular de suínos dentro do riacho, (Figura 2). Essa prática causa

A atividade de criação de suíno também é encontrada nas margens do riacho no P2 (Figura 2) onde é mais suscetível para propagação de doença, já que esse ponto é mais frequentado pela comunidade para práticas de banho, e é onde a água se acumula mais, devido à sua maior profundidade, como ilustrado na figura 2.

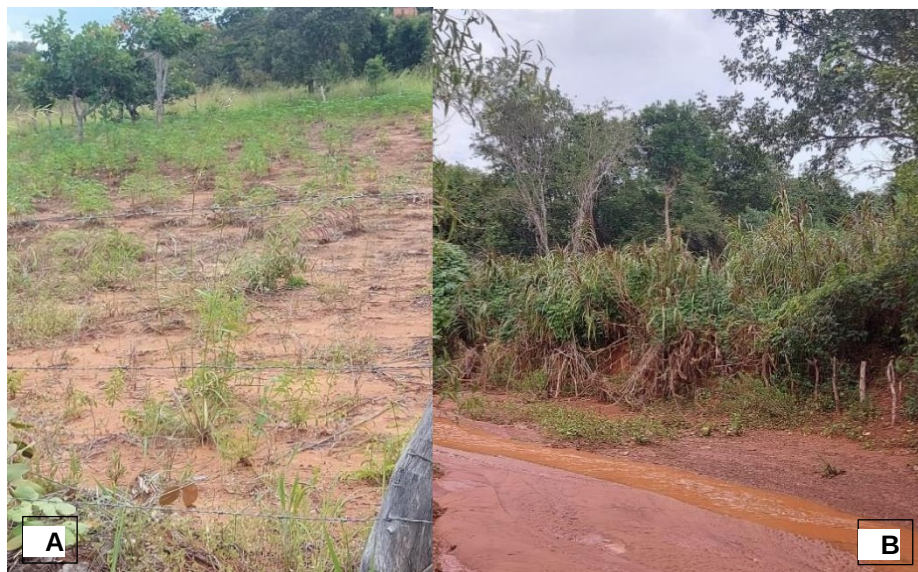
**Figura 4** - Plantações de Mandioca e Cultivo de Cana de Açúcar

No P2, também foi encontrada a prática da agricultura nas margens do riacho, especificamente no cultivo de mandioca, como ilustrado na figura 3. Segundo MARTINE et al. (2011), o uso das áreas marginais aos cursos d'água ocorre por diversas razões, mas é mais favorável para rios de pequeno porte devido ao relevo menos acidentado, qualidade do solo e proximidade da água.

Atividade agrícola também é encontrada no P3, só que diferente do P2 a plantação é de cana-de-açúcar para pastagem animal, e é quase dentro do curso hídrico (figura 4).

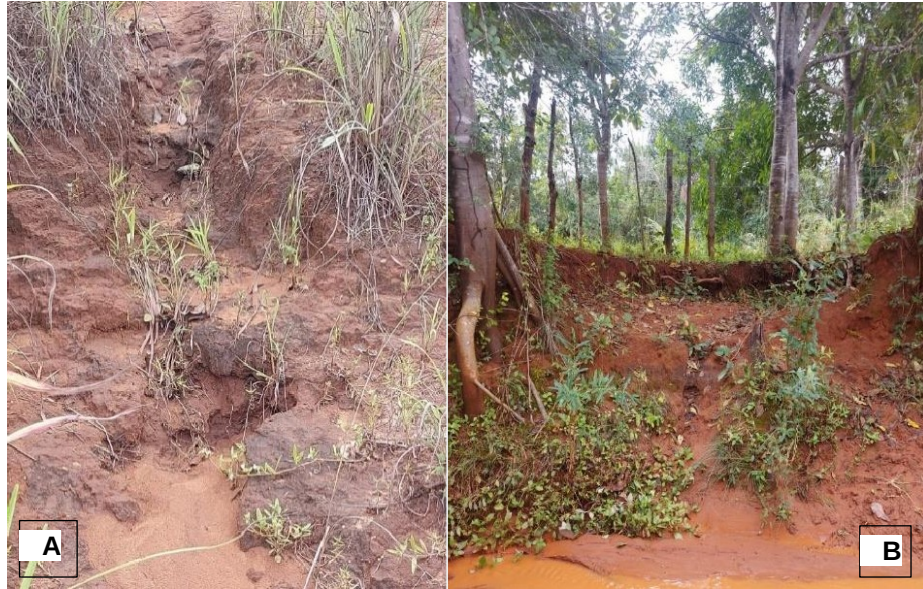
**Figura 5 - Erosão nas Margens do Riacho**

Além disso, esse desmatamento explica as erosões nas margens, tanto do P2, Figura 5, quanto do P3. A vegetação nativa atua como uma barreira natural, que absorve parte da água da chuva e reduz a velocidade do escoamento. Sem essa proteção, a água corre com maior intensidade, causando erosões no solo e levando a sedimentação do riacho. SANTOS et al. (2010) ainda afirma que o volume e a intensidade das chuvas podem causar erosão pela incapacidade de infiltração da água no solo e escoamento em sua superfície.

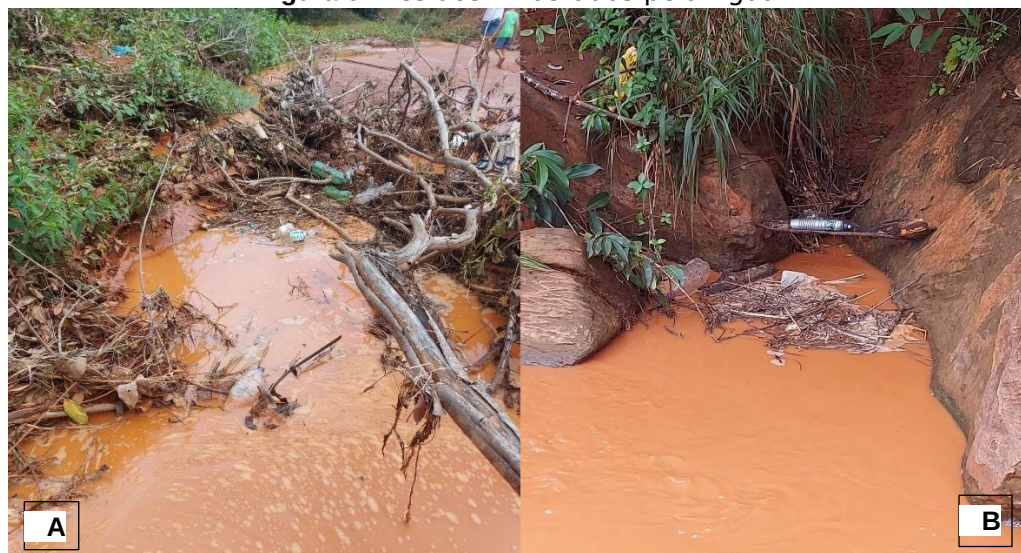
**Figura 6- Residos Arrastados pela Agua**

Assim como é observado no P1, na figura 6 do P3 também é possível constatar a presença de resíduos acumulados, como garrafas, sacolas e recipientes de produto de limpeza. Esses resíduos, provavelmente jogados ou arrastados pela água, contribuem para a poluição e degradação do riacho. Essa acumulação de resíduos pode comprometer a qualidade da água e prejudicar a vida aquática, além de representar um impacto negativo para o ecossistema local como já citado nos parágrafos anteriores.

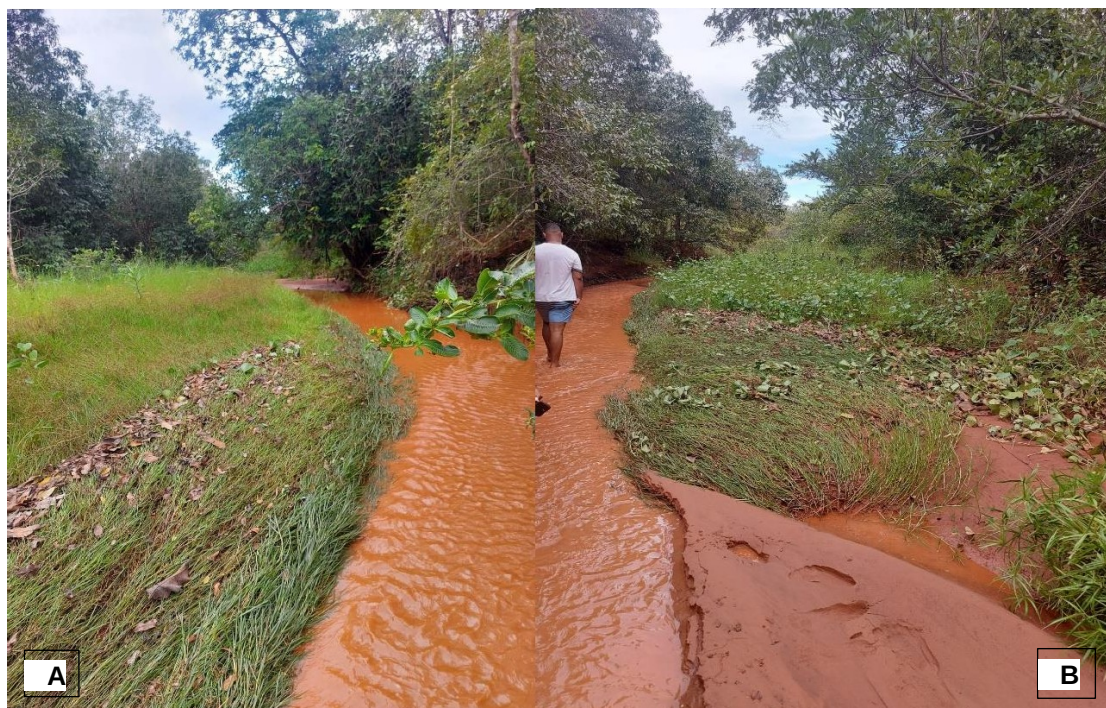
**Figura 7 - Formação de Bancos de Areia**

No entanto, é importante destacar que, embora o ambiente em si não pareça sofrer interferência direta, ao longo do percurso é possível notar que ele também é afetado por ações anteriores. Isso é ilustrado na figura 7, onde é perceptível a formação de bancos de areia ao longo do riacho. Isso também é resultado das margens sem mata ciliar e dos processos erosivos que o ambiente enfrenta. Sempre que chove, o solo desprotegido perde seus sedimentos, e uma parte significativa desse material é depositado no leito do rio. Com o tempo, isso pode levar à diminuição da profundidade e da largura natural do curso d'água.

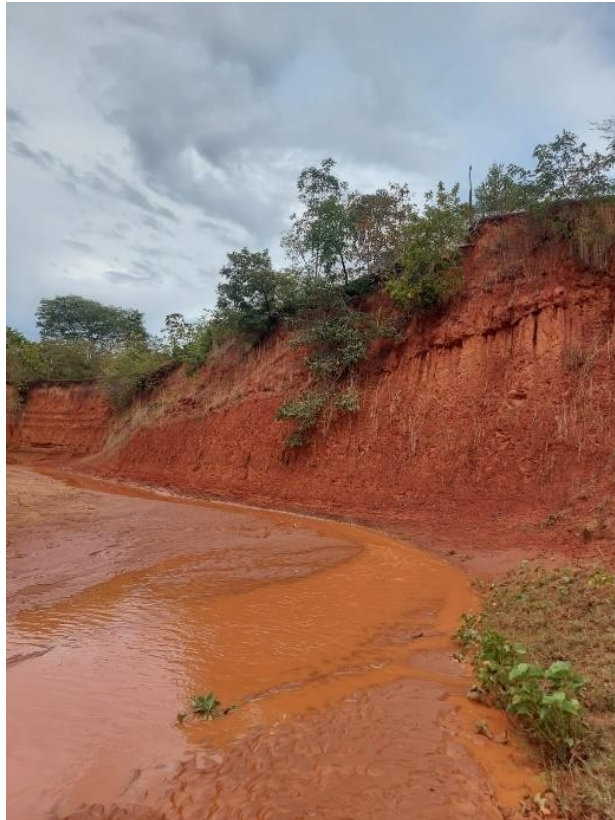
**Figura 8-** Barranco com Erosão Hídrica

Especificamente no P4, observa-se que as margens são barrancos relativamente altos, que são formados por processos naturais de erosão hídrica, ou seja, em épocas de chuvas fortes a água corrente desse riacho pode contribuir para com o desgaste, e criação de paredes inclinadas. Como mostra na figura 8. Mas também fatores como as chuvas intensas, e a falta da vegetação nessas margens pode contribuir para que ocorra deslizamentos nesse local.

A erosão hídrica superficial, que se manifesta através de sulcos, ravinas e voçorocas, é influenciada pela estrutura e textura do solo, bem como pela presença ou ausência de vegetação adequada (CARVALHO, 2008 apud BARBOSA, 2019).
