**DIAGNÓSTICO GEOAMBIENTAL DO MANANCIAL SANTA LUZIA EM**  
**GILBUÉS-PI**

Trabalho de Conclusão de Curso (artigo científico)  
apresentado como exigência parcial para obtenção  
do diploma do Curso de Gestão Ambiental do  
Instituto Federal de Educação, Ciência e  
Tecnologia do Piauí, Campus Corrente - PI.

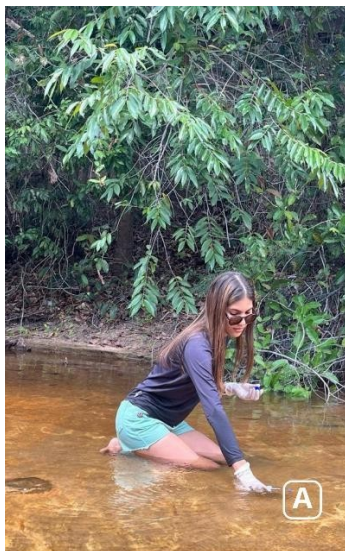
Ponto 1 : Montante

A coleta de água foi feita no dia 17 de dezembro de 2023 em um período considerado chuvoso, porém nesse tempo houve um hiato de chuvas e tava em um período seco. Foram coletadas as amostras de água de três pontos: 1° a montante, localizado acima da área de estudo; 2° no ponto principal de banho, situado no meio do curso da água; e 3° a jusante, um ponto localizado abaixo da área utilizada para banho, como mostra a figura 3 E, F, G. Para cada ponto, foram realizadas uma coleta, em garrafas do tipo PET higienizada (500 ml) destinada às análises físico-químicas e microbiológicas. Todos os frascos foram previamente esterilizados. Assim como mostra a figura 3: A, B e C. Na imagem D pode ser observado as águas coletadas armazenadas dentro do isopor, para conservar a temperatura até a chegada no laboratório do IFPI campus corrente. (Fonte: autor, 2023)

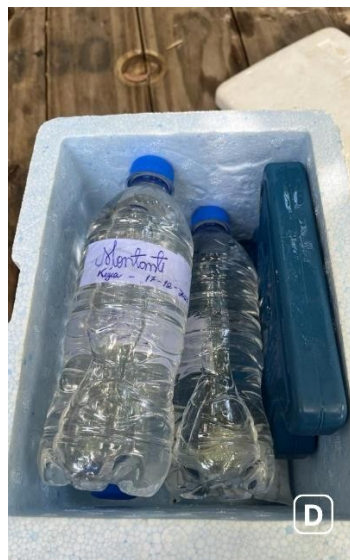
Amostra armazenadas no isopor

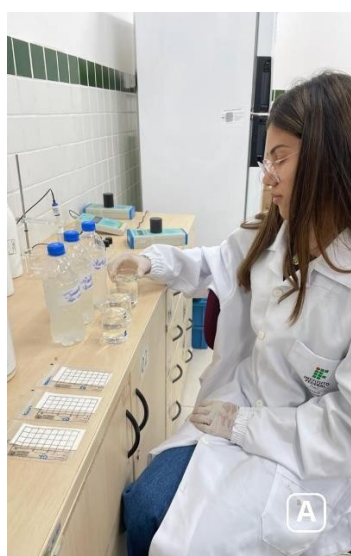
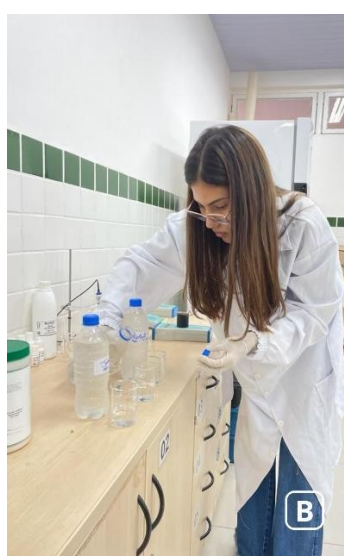
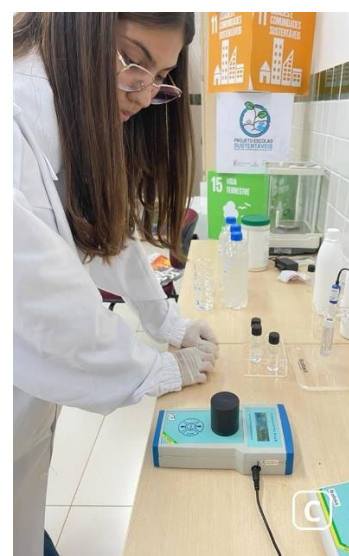
Para medir a turbidez as amostras são preparadas no deck e depois colocadas no cuvette higienizado, e logo depois colocada no Turbidímetro, sendo necessário que ele esteja calibrado, para assim colocar as amostras preparadas, como mostra a figura 4: A, B e C.
