**PANORAMA DA MATA CILIAR DO RIO PIAUÍ NO PERÍMETRO URBANO DA  
CIDADE DE SÃO JOÃO DO PIAUÍ**

Trabalho de Conclusão de Curso (artigo científico)  
apresentado como exigência parcial para obtenção  
do diploma do Curso de Licenciatura em Ciências  
Biológicas do Instituto Federal de Educação,  
Ciência e Tecnologia do Piauí, Campus São João do  
Piauí.

## PANORAMA DA MATA CILIAR DO RIO PIAUÍ NO PERÍMETRO URBANO DA CIDADE DE SÃO JOÃO DO PIAUÍ

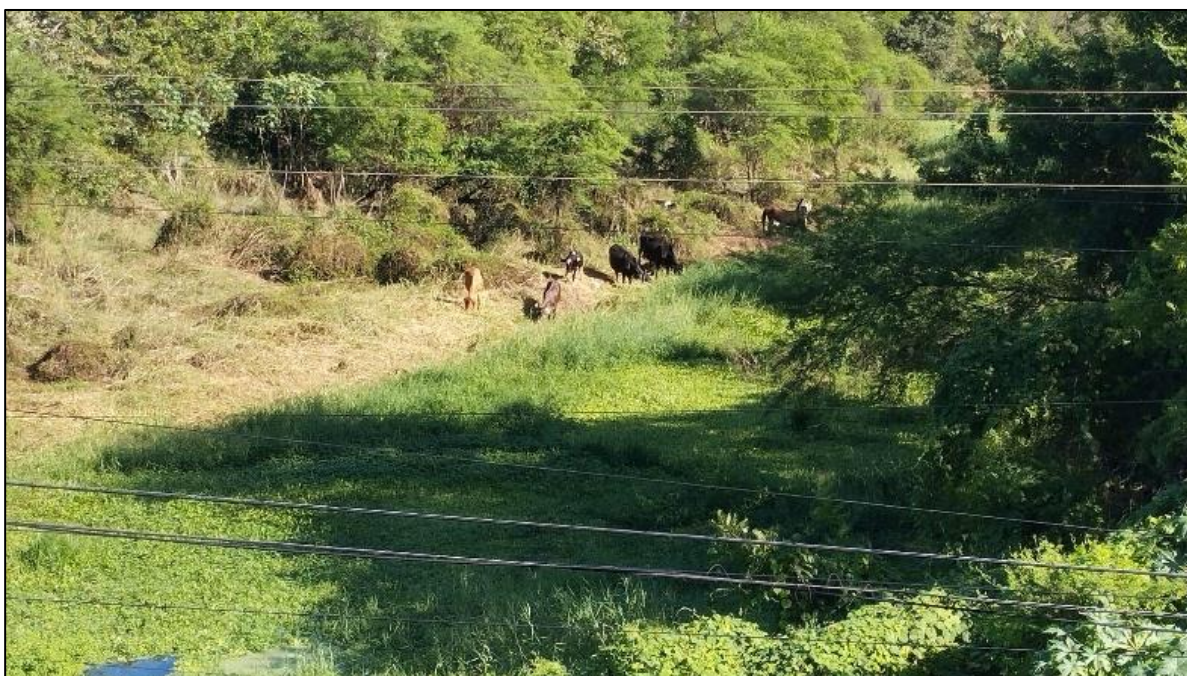
Figura 5 - Presença de bovinos na área de APP do Rio Piauí no trecho urbano de São João do Piauí.

No primeiro ponto visitado foi identificado na Área de Preservação Permanente (APP) a presença de ocupações irregulares, desmatamento, atividades econômicas, vegetação exótica, onde as duas espécies identificadas foram a Algaroba e o Nim da Índia. Visto que, sobre o impacto de atividades econômicas, foi verificado em campo que este é oriundo de atividades da agricultura e pecuária, havendo uma plantação de milho no local, e a presença de criação de

bovinos como podemos ver na figura 5. Portanto é importante ressaltar os parâmetros utilizados para avaliação dos impactos, onde sua maioria são de ordem direta, de categoria negativa, com magnitude parcialmente forte, com duração a longo prazo, de natureza reversível e abrangência local.

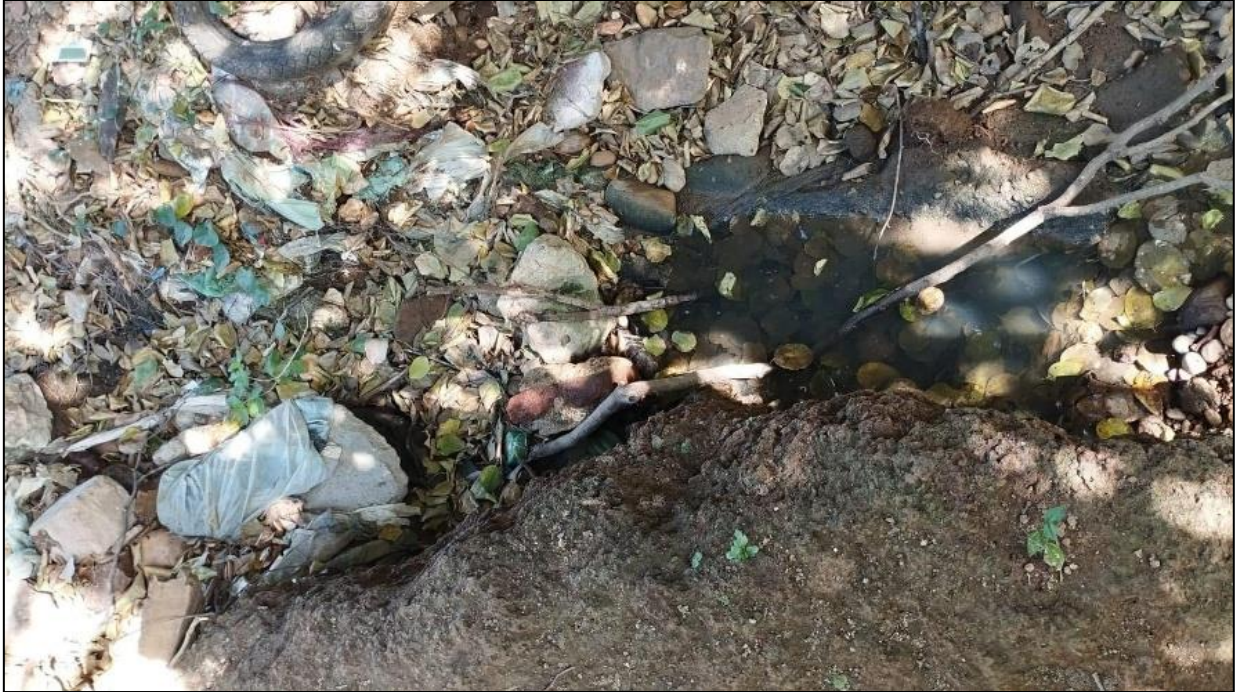
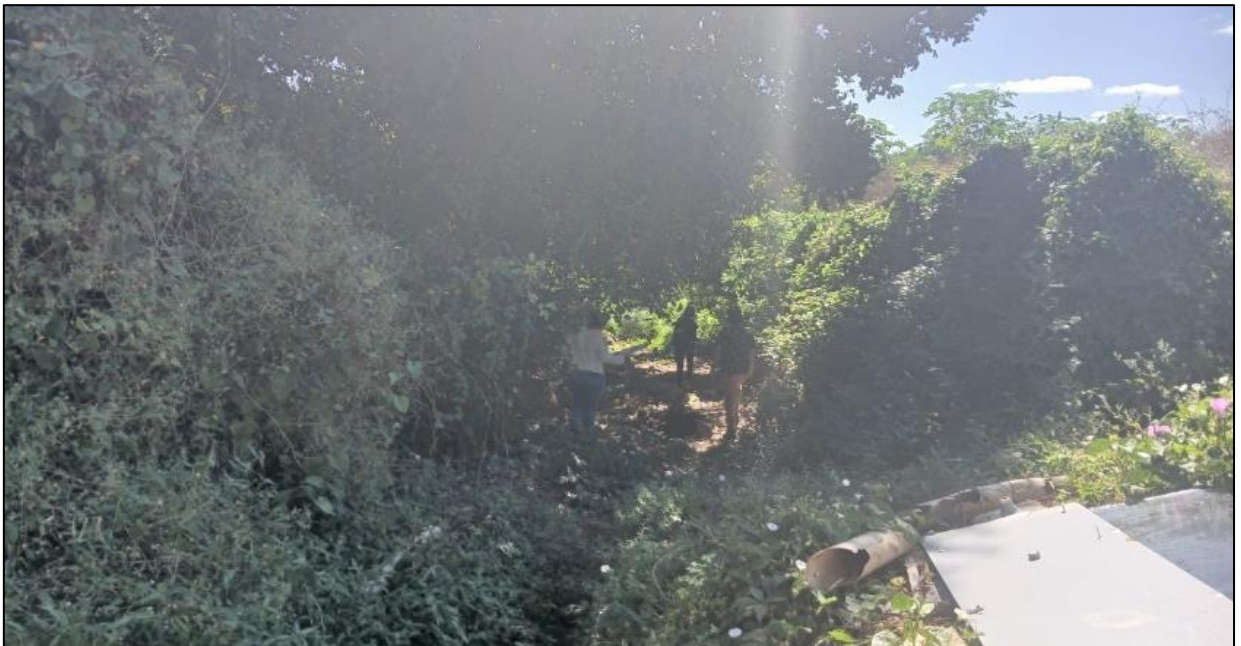
Figura 6 - Presença de lixo e esgoto a céu aberto na área de APP do Rio Piauí no trecho urbano de São João do Piauí.

No segundo ponto visitado foram identificados os seguintes impactos: erosão, poluição devido a grande quantidade de lixo e a presença de esgoto a céu aberto sem tratamento adequado para o escoamento no rio (figura 6 e 7). Encontram também ocupações irregulares sendo elas residências e um ponto comercial público estadual. Seguindo os parâmetros avaliados pode-se

dizer que na maior parte dos casos, houve impactos diretos e negativos na Mata Ciliar, de magnitude forte e de natureza irreversível, com abrangência na escala local.

Figura 7 - Presença de lixo e esgoto a céu aberto na área de APP do Rio Piauí no trecho urbano de São João do Piauí.

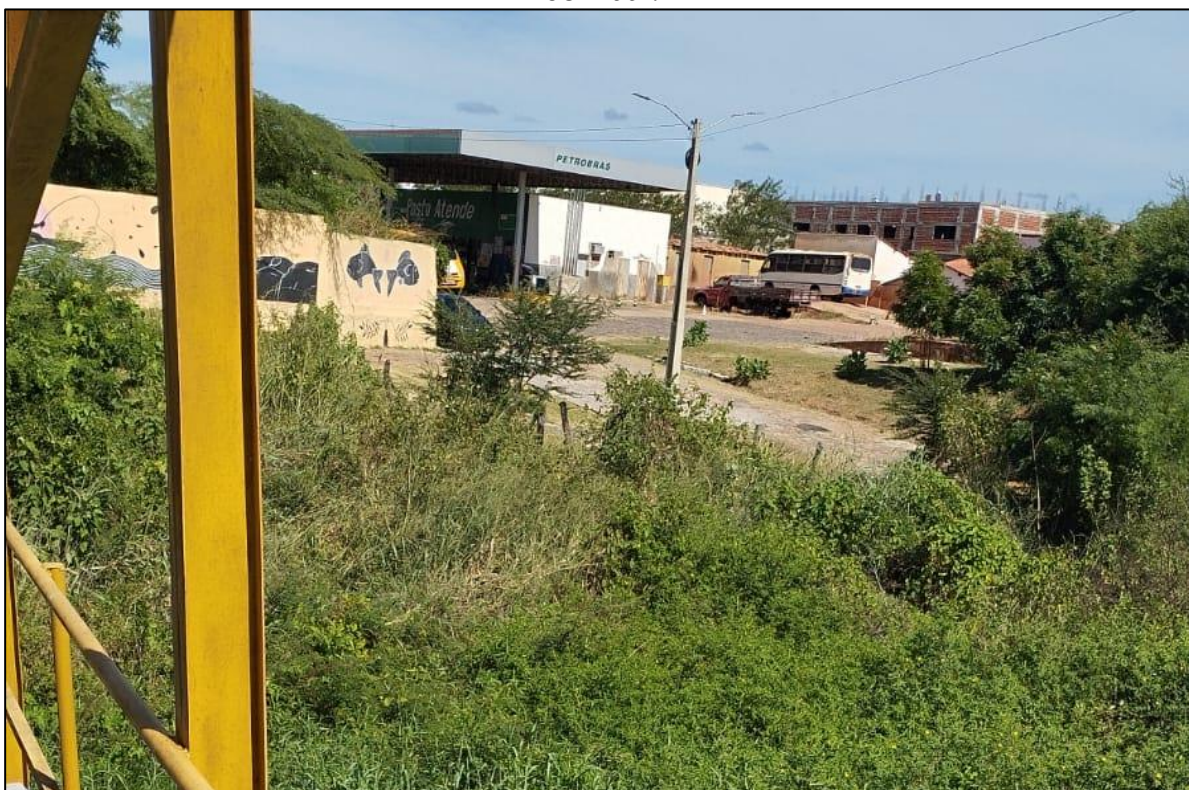
Figura 8 - Ocupações irregulares na área de APP do Rio Piauí no trecho urbano de São João do Piauí.

Já no terceiro ponto visitando foram identificados os seguintes impactos: vegetação exótica, infraestrutura de mobilidade pública. Foram identificados também ocupações irregulares (figura 8) e ponto comercial, sendo esse um posto de gasolina. Observou-se também a presença de muita vegetação no leito do rio (Figura 9), um indicativo de poluição de esgotos, lixo e outras fontes. Na maior parte dos casos, de acordo com os parâmetros selecionados para análise preliminar, houveram impactos negativos, de magnitude forte e de ordem direta, com longo prazo de duração ou de natureza irreversível, ainda que com abrangência local.

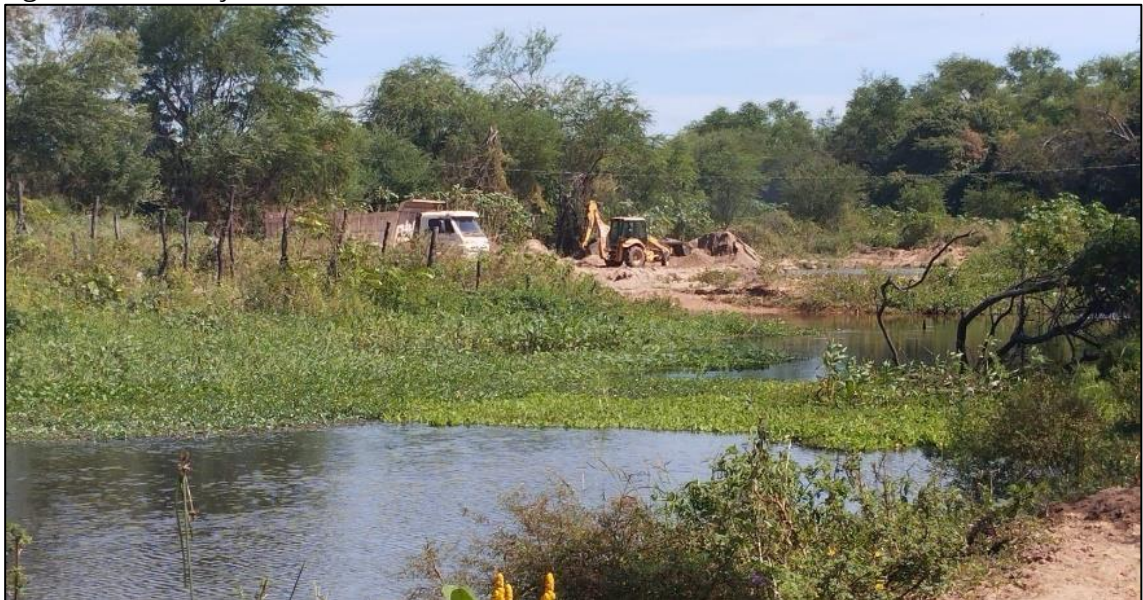
Figura 10 - Extração de areia do leito do Rio Piauí no trecho urbano de São João do Piauí.

No quarto ponto os impactos encontrados foram vegetação exótica, erosão, ocupação irregular nas margens e no leito do rio, desmatamento, atividade econômica gerado da extração de areia do leito do rio (Figura 10), infraestrutura de mobilidade urbana, placa de venda de terreno localizado em Área de Preservação Permanente. Na maior parte desses parâmetros houveram impactos de ordem direta, com magnitude forte, categoria negativa, e de natureza irreversível, ambos com duração a longo prazo, em uma escala local.

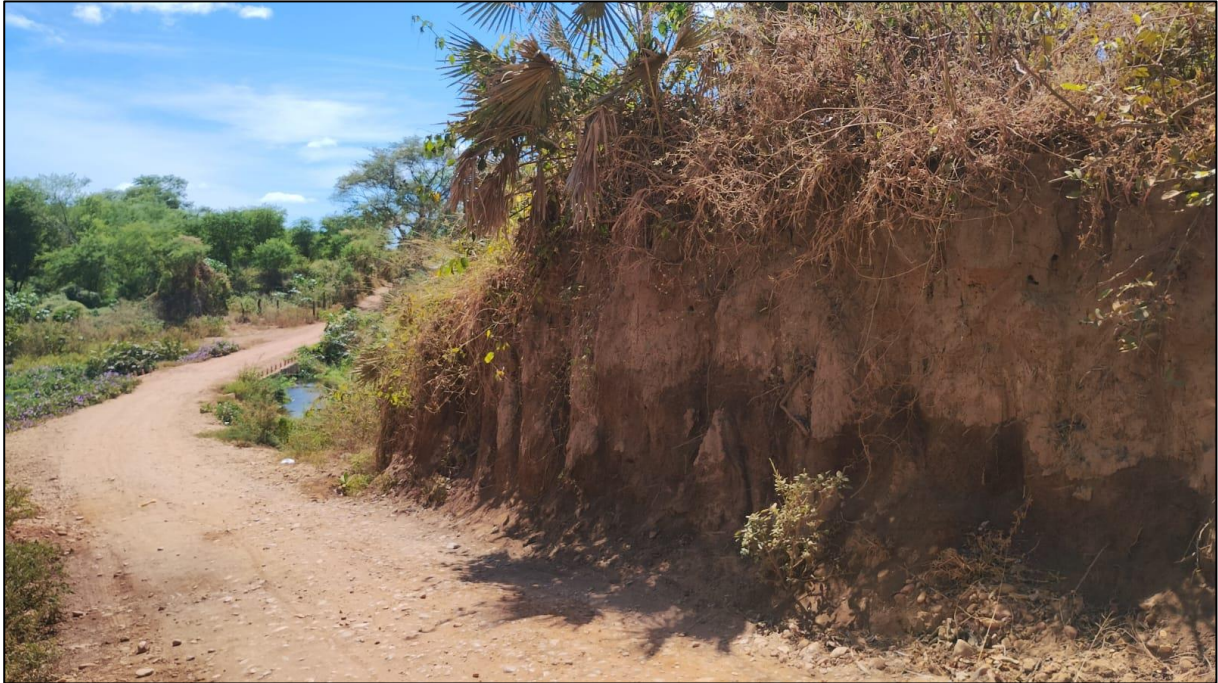
Figura 11 - Erosão de APP do Rio Piauí no trecho urbano de São João do Piauí.

Já no quinto e último ponto visitado encontrou-se uma maior concentração de vegetação nativa relativamente preservada, vegetação exótica, erosão em maior expressão em relação aos outros pontos visitados (figura 11), além da presença de bovinos pastando. Também constatou-se a presença de poluentes como esgoto e lixo, retratados na figura 12. De acordo com os atributos escolhidos para análise preliminar, a maior parte desses impactos são de magnitude média, de ordem direta, todos de categoria negativa, com duração de longo prazo, em escala local.

O presente trabalho espera ter corroborado com os dados de geoprocessamento e de campo para que o poder público venha a tomar providências para a recuperação, conservação, preservação e revitalização da área. Onde podemos sugerir algumas medidas a serem tomadas previamente na área de estudo, como o plantio de espécies arbóreas nativas da região, limpeza do leito e margens do rio, retirada do despejo de esgoto no rio.
