**ANÁLISE DE ESTABILIDADE DE TALUDE: ESTUDO DE CASO NO RODOANEL**  
**DE TERESINA - PI**

Trabalho de Conclusão de Curso (monografia)  
apresentado como exigência parcial para obtenção  
do diploma do Curso de Bacharelado em  
Engenharia Civil do Instituto Federal de Educação,  
Ciência e Tecnologia do Piauí, Campus Teresina  
Zona Sul.

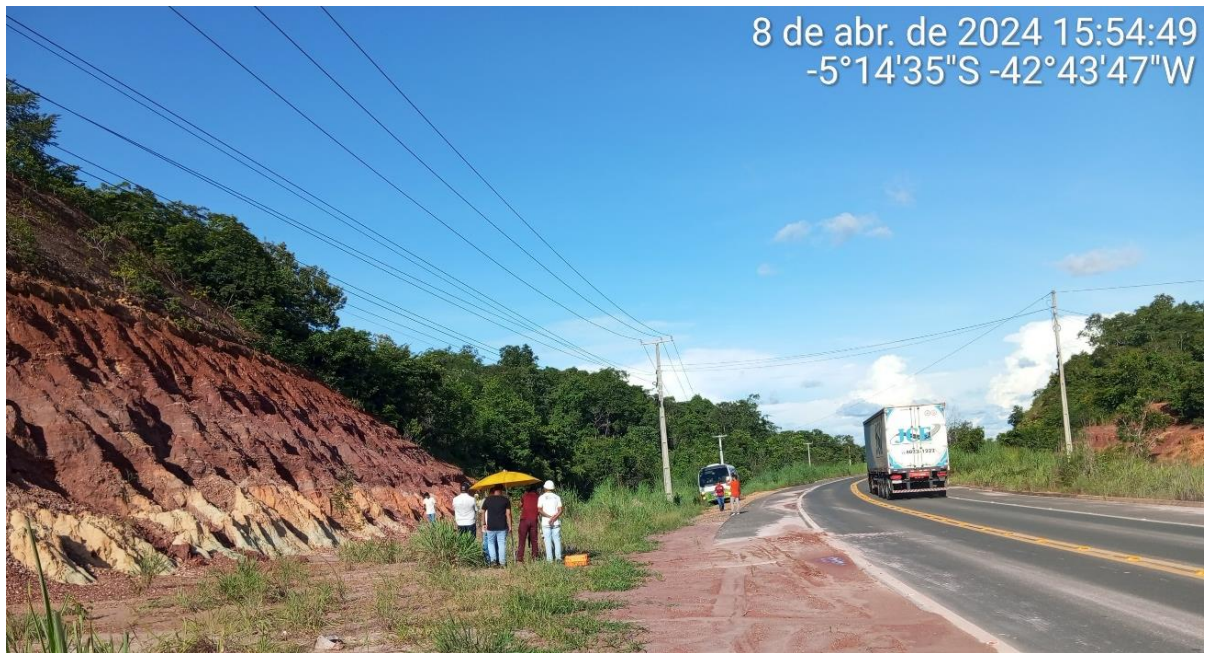
Figura 1 – Registro de um talude rodoviário.

em vista isso, é necessário entender que o seu controle, por parte dos responsáveis pela via, exerce um papel crucial na segurança das estradas (IPT, 1991), já que o monitoramento ajuda a prevenir rompimentos que podem causar, como já registrado, perdas de vidas e materiais.

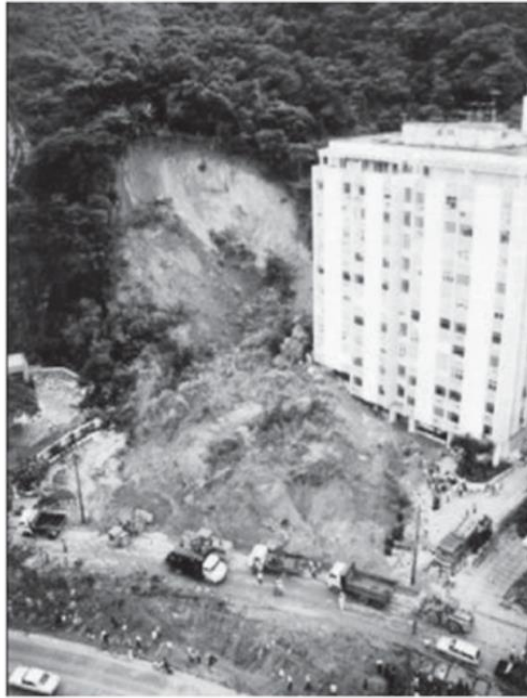
Figura 2 - Escorregamento do morro dos cabritos, Rio de Janeiro 1998.

eles causados apresentam risco a possíveis construções localizadas na jusante da encosta, como o ocorrido no Rio de Janeiro, ilustrado na Figura 2.

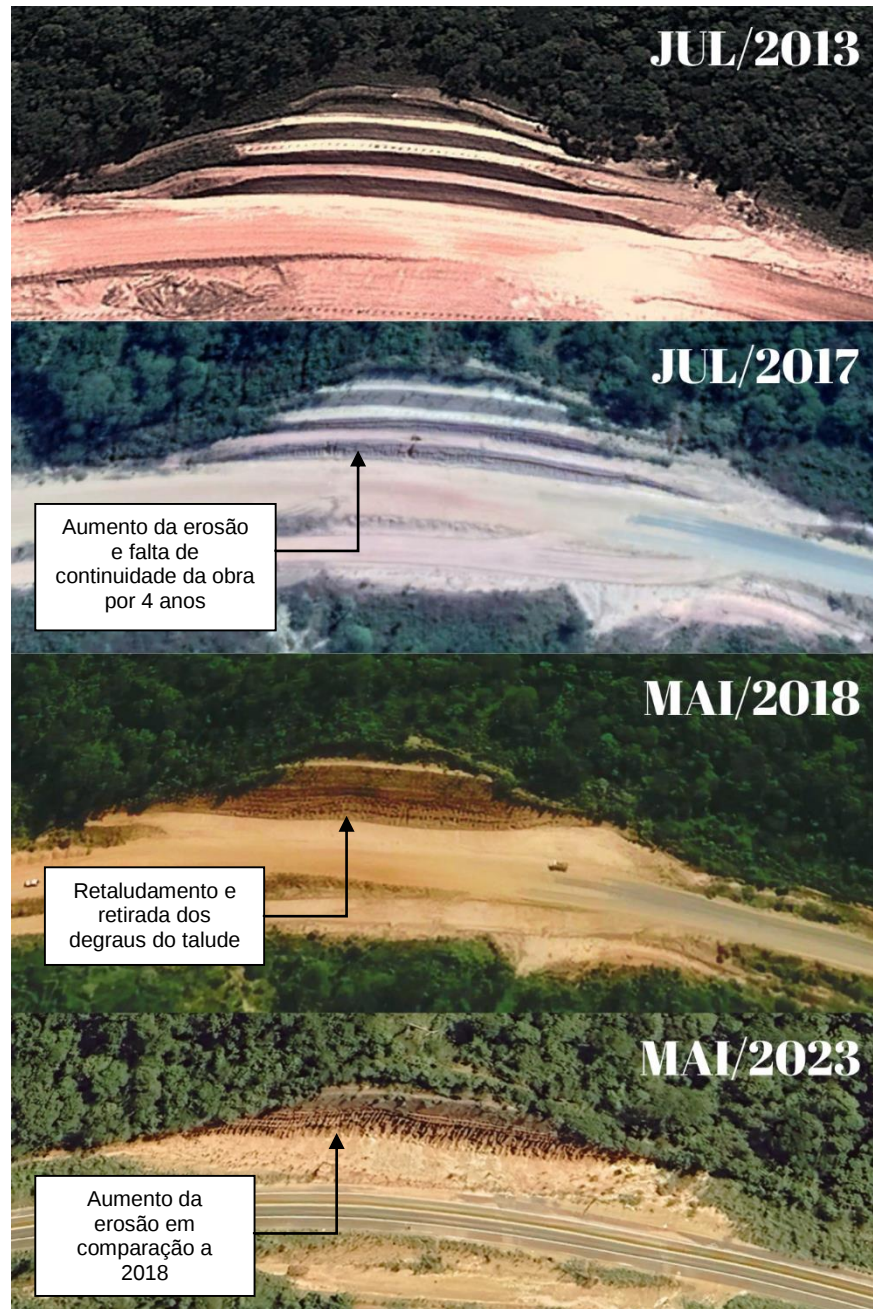
Figura 17– Cronologia do Talude estudado.

Posteriormente ao levantamento de dados sobre os taludes do rodoanel, o talude escolhido acabou recaindo no de número 11, por conta do mesmo estar com um alto nível de erosão aparente, possuir sinais de queda de blocos, presença de escorregamento de material (inclusive invadindo a pista), indícios de intervenções de retaludamento, durante a etapa de construção da via (Figura 17), e a presença de um poste de alta tensão situado próximo ao pé do talude.

O talude não possui a presença de dispositivos de drenagem, que segundo Varnes (1978), é fundamental para dissipar os impactos da água da chuva, que causa perda de material e acaba levando solo em estado líquido para a pista, podendo causar acidentes aos veículos que utilizam a via.

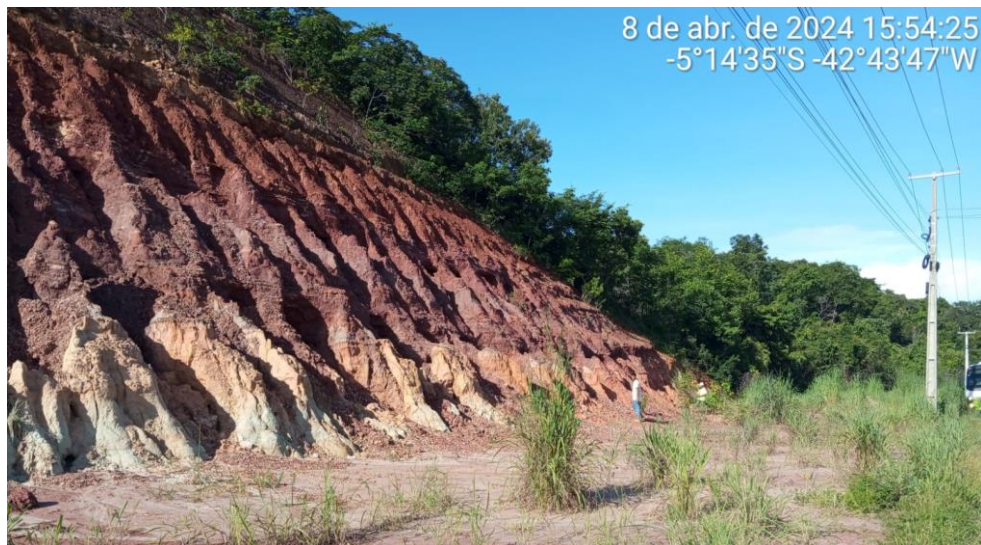
Figura 18– Talude estudado.

O talude 11, Figura 18, fica localizado próximo à BR-316, na zona sul de Teresina, ele é o talude mais próximo da zona urbana da Capital, e seu rompimento causaria a interrupção de todo o tráfego do rodovial para quem busca evitar trafegar dentro do município. Em caso de colapso, também aumentaria em 30 km o percurso para moradores de alguns povoados, que hoje tem esse trecho como o único acesso pavimentado a região central de Teresina.

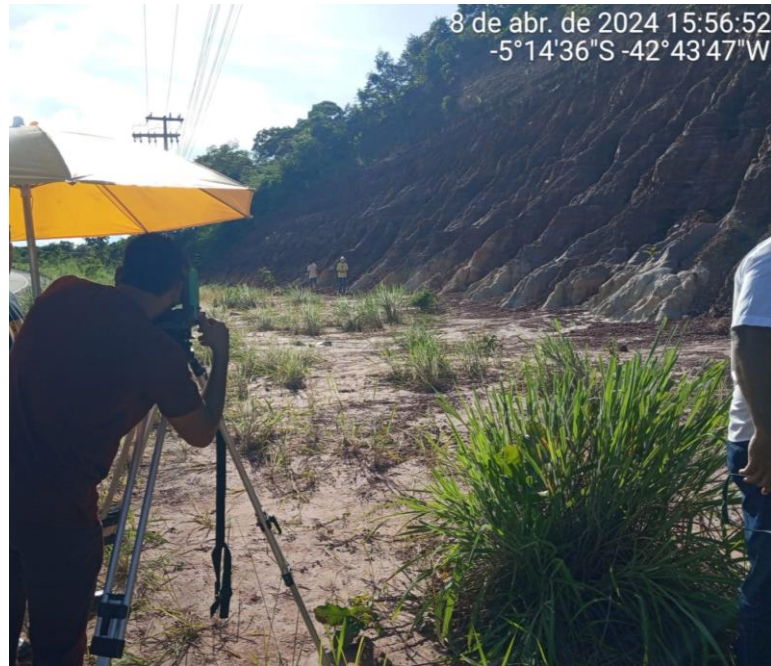
Figura 19 – Levantamento topográfico.

Como materiais, foram utilizados uma estação total e um prisma, sendo a estação instalada em um ponto fixo em frente ao talude, e o prisma sendo deslocado para o local em que se havia o objetivo de captar a localização, tendo ao final se somado 39 pontos, Figura 20.

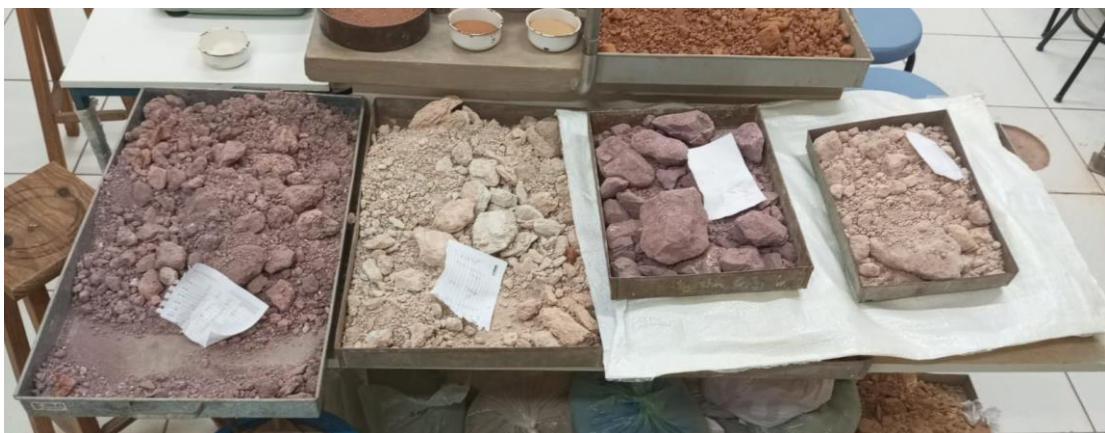
Figura 23 – Visão geral do material das quatro camadas coletadas do talude.

Por conseguinte, uma vez coletados, as amostras foram armazenadas em sacos plásticos e encaminhadas ao Laboratório de Solos do IFPI – Campus Teresina Zona Sul, onde foram colocados para secagem prévia, seguindo a NBR 6457 de 2016. O objetivo da secagem foi atingir a umidade hidróscópica, isto é, a umidade residual onde ele entra em equilíbrio com a umidade relativa do ar. Cabe registrar que a secagem prévia consumiu 96 horas, para o material chegar na condição adequada.

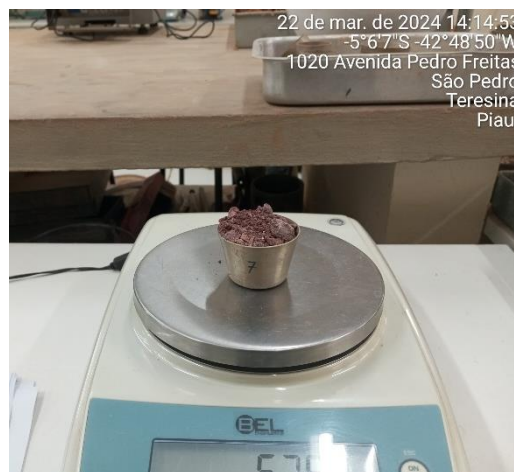
Figura 25 – Pesagem da amostra após secagem.

Para esse ensaio, foram utilizados 200 g do solo da camada 01, na condição de seco ao ar, esse material foi previamente destorroado e passado pela peneira de 2,0 mm, para retirar possíveis pedregulhos, uma vez que ele atrapalharia no aferimento do valor da umidade, por não possuírem a capacidade de acumular água. O material separado foi dividido em três cápsulas, que foram pesados, figura 25, antes e depois de receberem o solo. Após a pesagem, o solo foi levado à estufa por 24 horas, sendo aferido seu peso depois desse período. O processo foi posteriormente repetido com o material das três outras camadas.

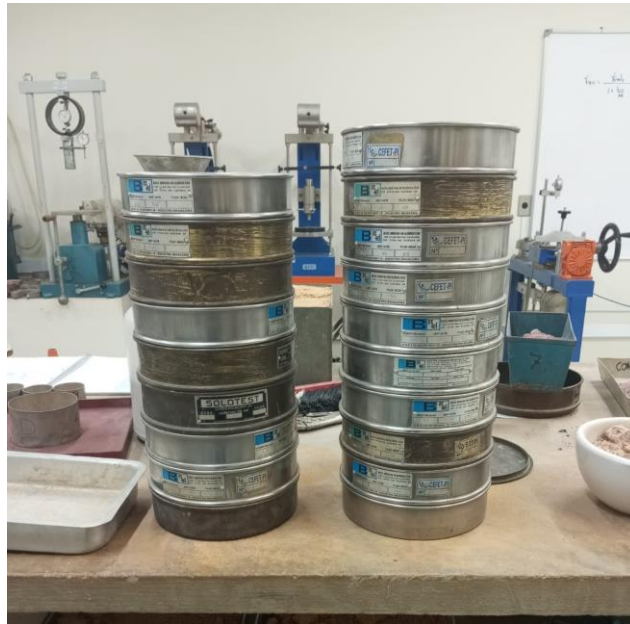
Figura 26 – Sequências de peneiras.

O ensaio consistiu na separação de uma porção de material que foi submetido a passagem por duas sequências de peneiras, uma grossa e uma fina, para descobrir a massa de solo retida por peneira, tendo ao final um gráfico com a porcentagem passante para expressar a curva granulométrica. Para esse ensaio foi adotada apenas a etapa de peneiramento, excluindo-se a sedimentação, que é a responsável por caracterizar solos da fração argila e fração silte, por conta de limitações técnicas.

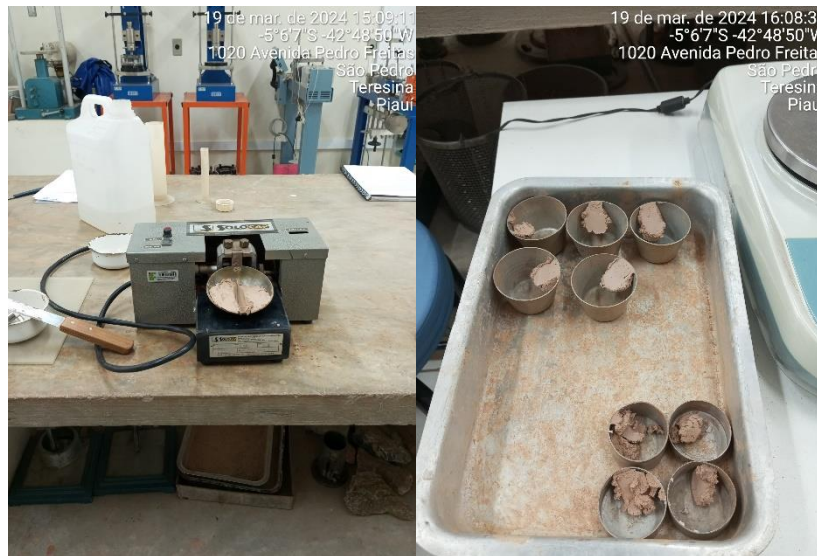
Figura 29 – Procedimentos do ensaio de liquidez do solo.

O resultado do ensaio é apresentado de forma gráfica, ilustrando a relação entre a quantidade de golpes aplicada no aparelho de Casa Grande e a umidade do solo, no que se denomina curva de plasticidade, sendo também quantificado o teor de umidade para o fechamento da canelura em 1 cm com a aplicação de 25 golpes, em decorrência da própria definição de norma do Limite de Liquidez.

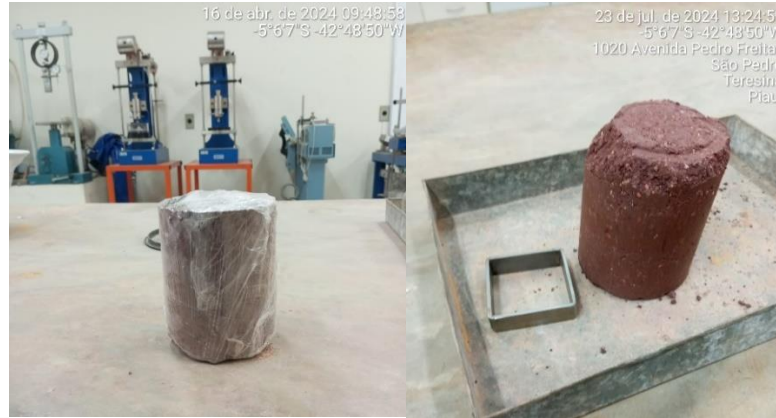
Figura 31 – Modelagem do corpo de prova de cisalhamento direto.

ASTM D3080-04, uma vez que o Brasil não possui uma norma específica disciplinando o procedimento.

O ensaio pode ocorrer com amostras deformadas ou indeformadas, tendo se optado neste trabalho pela primeira alternativa, uma vez que se levou em conta a impossibilidade de coletar prismas inteiros da quarta camada de solo do talude.

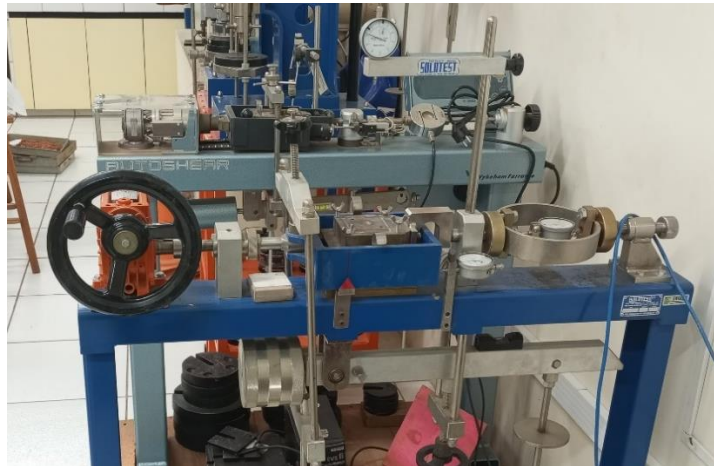
Figura 32 – Máquina manual de cisalhamento direto.

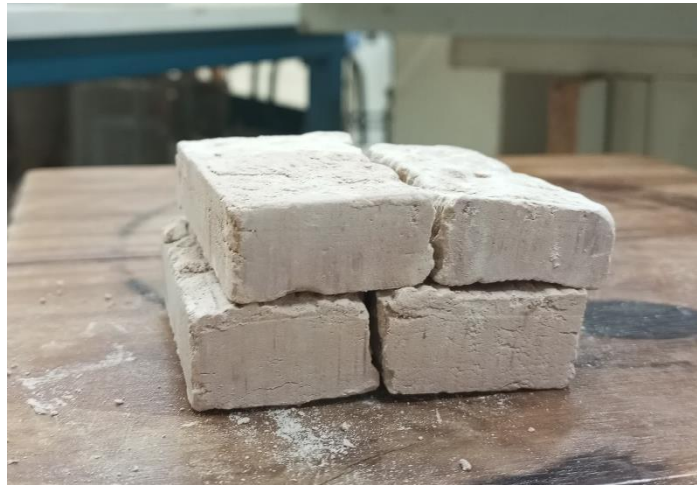
Figura 34 – Amostra rompida após ensaio de cisalhamento.

Durante este ensaio, cada corpo de prova recebeu uma diferente carga afim de descobrir as resistências máxima e residual de cada solo, sendo adotadas as cargas de 50 kPa, 100 kPa e 200 kPa, para cada um dos materiais.

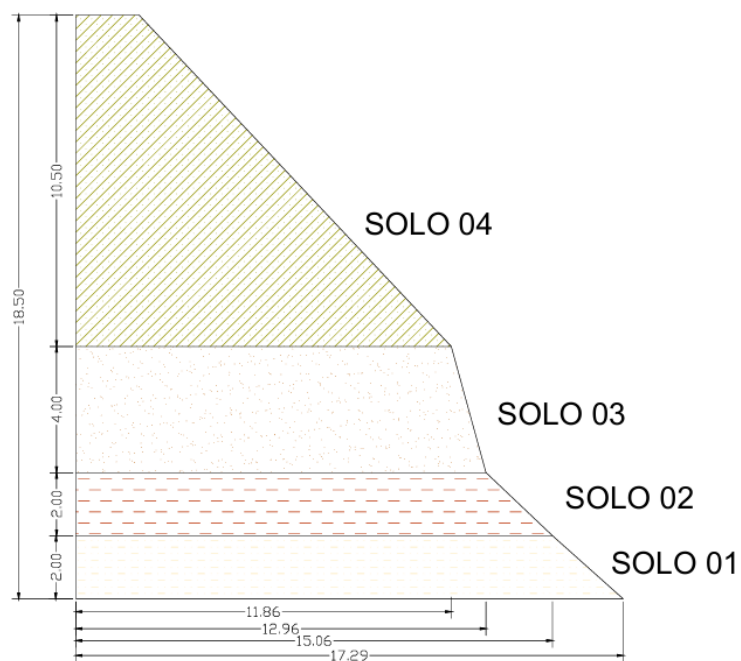
## PERFIL 01

## PERFIL 02

## PERFIL 03

As seções escolhidas possuem altura que varia entre 16,75 m e 18 m, sendo compostas de quatro camadas de solo, sendo que o solo 01 e solo 02 foram considerados como uma única camada, adotando as características do solo 02, por conta da limitação do software e de sua grande similaridade.
