**DIAGNÓSTICO AMBIENTAL DO RIACHO COROATÁ, ELESBÃO VELOSO**  
**– PI: IMPACTOS DO CRESCIMENTO URBANO E DOS EFLUENTES NO**  
**ECOSSISTEMA LOCAL**

Trabalho de Conclusão de Curso (monografia)  
apresentado como exigência parcial para obtenção do  
diploma do Curso de Tecnologia em Gestão Ambiental, do  
Instituto Federal de Educação, Ciência e Tecnologia do  
Piauí, Campus Teresina Central.

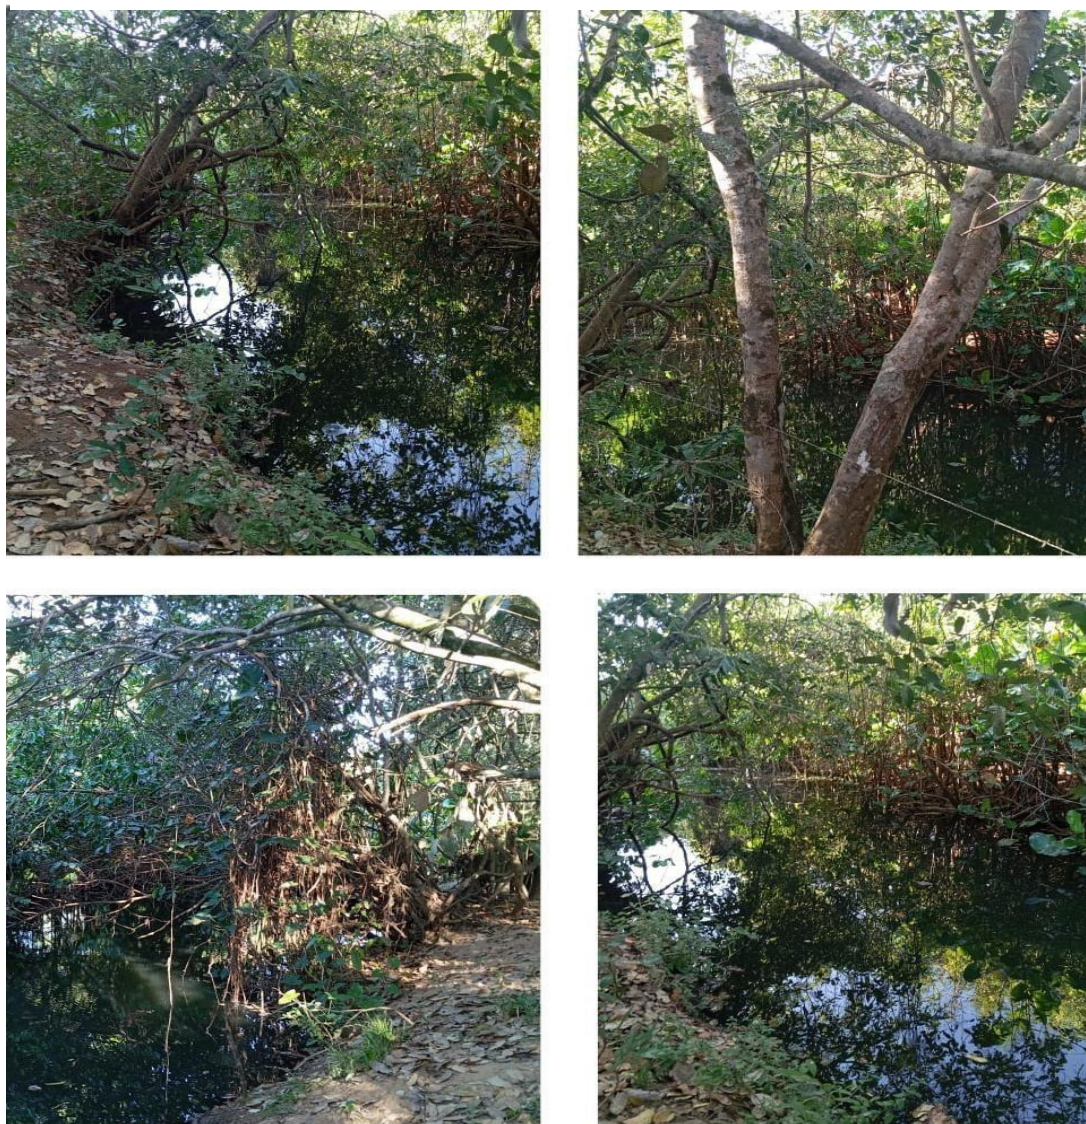
**Figura 5:** Nível de conservação da zona de APP do ponto 1, do riacho Coroatá.

A presença da mata ciliar bem conservada desempenha um papel crucial na proteção das margens dos corpos hídricos. Essa vegetação atua como uma barreira natural, prevenindo a erosão do solo e reduzindo o assoreamento dos cursos d'água (Bilac e Alves, 2014). De acordo com o roteiro de observação aplicado nos pontos selecionados no riacho Coroatá, a Área de Preservação Permanente (APP) do Ponto 1 constatou que a mata ciliar do local apresenta um bom estado de conservação, sendo observada uma cobertura vegetal integra e robusta. Esse bom estado de conservação da mata ciliar no Ponto 1, dar-se por conta da falta de urbanização ao redor do trecho do riacho analisado, e pela falta de atividades antrópicas que resulta um indicativo positivo para a saúde ecológica do Ponto 1, como podemos observar na Figura 5.

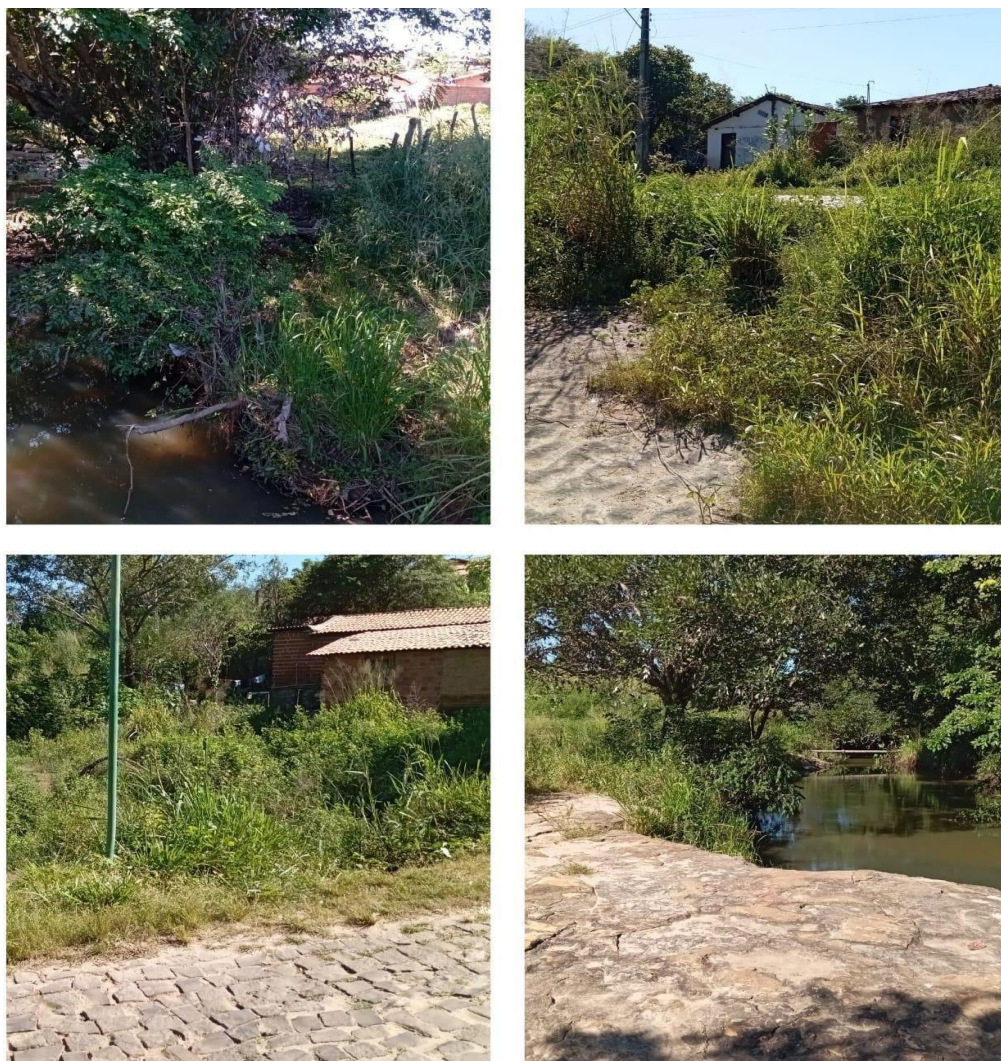
**Figura 6:** Nível de conservação da APP do ponto 2, do trecho do riacho Coroatá.

Entretanto, no ponto 2, já situado dentro do perímetro urbano de Elesbão Veloso, as imagens a seguir na Figura 6, mostram ocupações irregulares com despejo direto de esgotos no corpo do riacho Coroatá. A mata ciliar do local não apresenta boas condições, a área não respeita o limite mínimo de Área de Preservação Permanente (APP), resultando em uma presença reduzida de mata ciliar. Essa situação está comprometendo a capacidade da vegetação de proteger efetivamente as margens do riacho e de manter a qualidade ambiental do local.

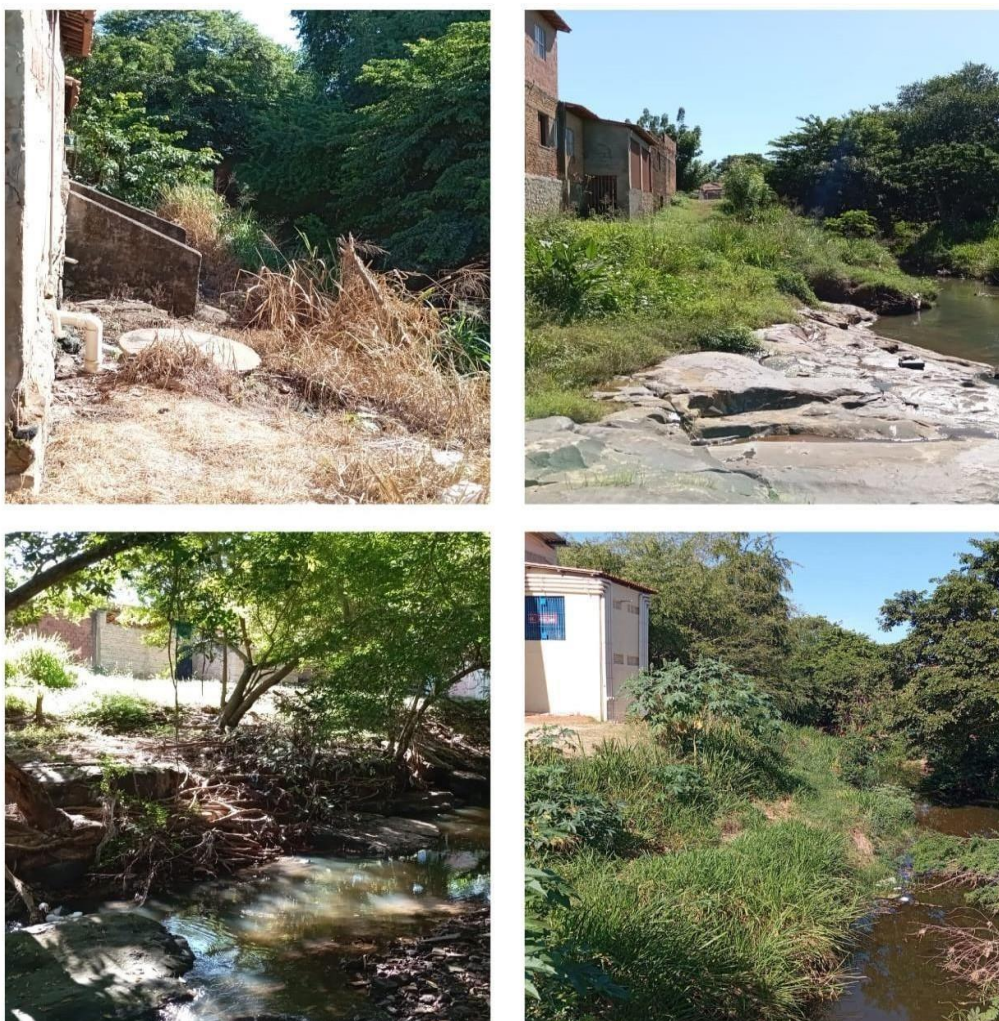
**Figura 7:** Nível de conservação da APP do ponto 3, no trecho do riacho Coroatá.

No ponto 3, também localizado no perímetro urbano de Elesbão Veloso, é possível observar na Figura 7, a presença de ocupações irregulares nas margens do riacho, demonstrando o não cumprimento das exigências de APP, com a presença bem escassa da mata ciliar ao longo do trecho. Além disso, foi observado o despejo direto de esgotos no riacho, com a presença de fossas sépticas ao lado do corpo hídrico, deixando a água do local com odor bem forte.

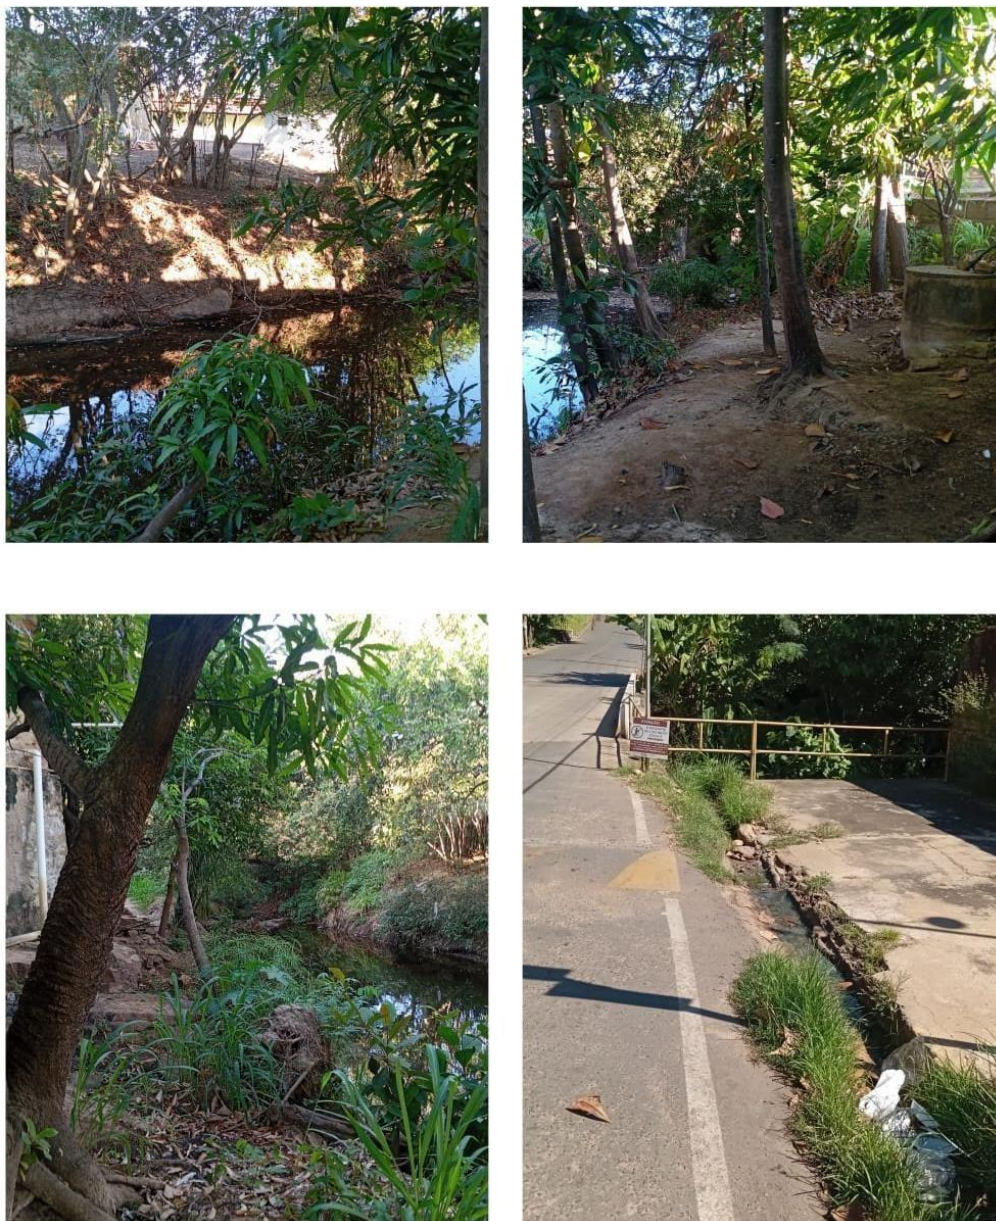
**Figura 8:** Nível de conservação da APP do ponto 4, do trecho do riacho Corroatá.

No ponto 4, como é apresentado na Figura 8, também se verificou a presença de ocupações irregulares de residências nas margens do riacho, além da identificação de uma fossa séptica perto do corpo d'água do riacho e um Lava Jato, que atua com o manejo de produtos químicos para lavagem de carros e motos, e que consequentemente faz o despejo de restos de produtos químicos juntamente com despejo direto de esgotos. A mata ciliar do local estava em más condições, com aspectos bem escasso de vegetação, além disso não obedece ao limite mínimo de APP. Essa situação reduz a capacidade de proteção das margens e compromete a saúde ecológica do trecho observado do riacho.

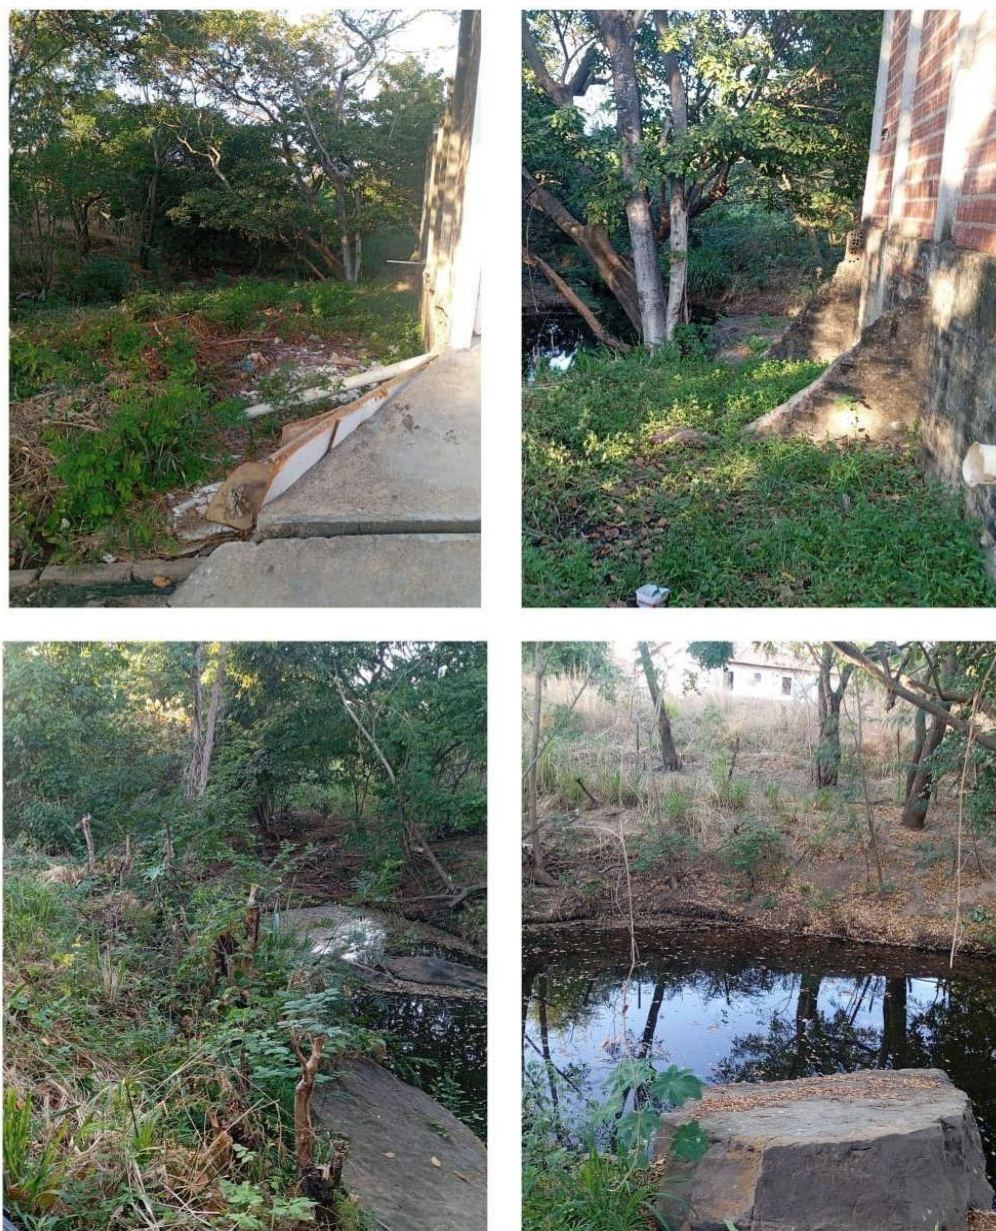
**Figura 9:** Nível de conservação da APP do ponto 5, do trecho do riacho Coroatá.

No último ponto, o ponto 5, situado mais a jusante da zona urbana, apresentado nas imagens da Figura 9. Esses locais, assim como os outros pontos analisados, contem ocupações irregulares por residências, o que contribui para impactos ambientais na área. A mata ciliar do local apresenta um estado relativamente em más condições, evidenciando que a APP ao longo do ponto do riacho Corroatá não está em conformidade com as exigências legais mínimas, comprometendo a integridade ecológica do ponto analisado.

Além disso, foi observado o despejo direto de efluentes domésticos no riacho, o que propicia a poluição da água e aumenta o risco de contaminação da água no trecho do Ponto.

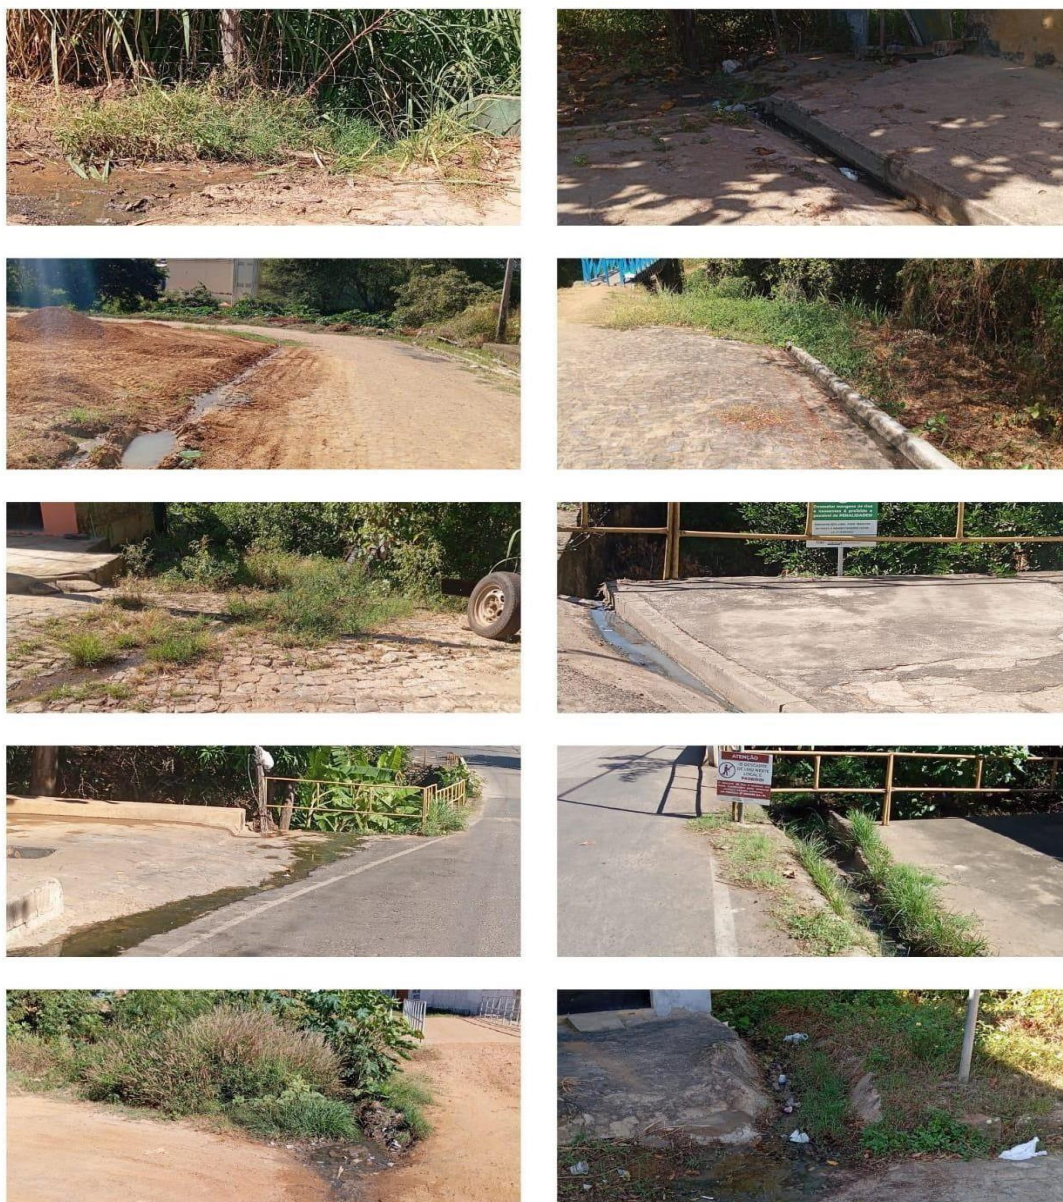
**Figura 10:** Identificação do despejo direto de esgotos no corpo do riacho Coroatá.

No entanto, conforme apresentado na figura 10 a seguir, onde é constatado a identificação de 10 locais que os esgotos são despejados diretamente no riacho Coroatá, evidenciando desde o início a inadequação do riacho Coroatá para esses propósitos, pois, o riacho sofre com o despejo direto de esgotos em suas águas. Portanto, com base na letra da lei apresentada, o riacho Coroatá está inutilizável para recreação e balneabilidade.
