## DIAGNÓSTICO AMBIENTAL EM ÁREA DE PRESERVAÇÃO PERMANENTE (APP) DE CURSOS D'ÁGUA NO TRECHO URBANO DO MUNICÍPIO DE CRISTALÂNDIA DO PIAUÍ

### RESUMO

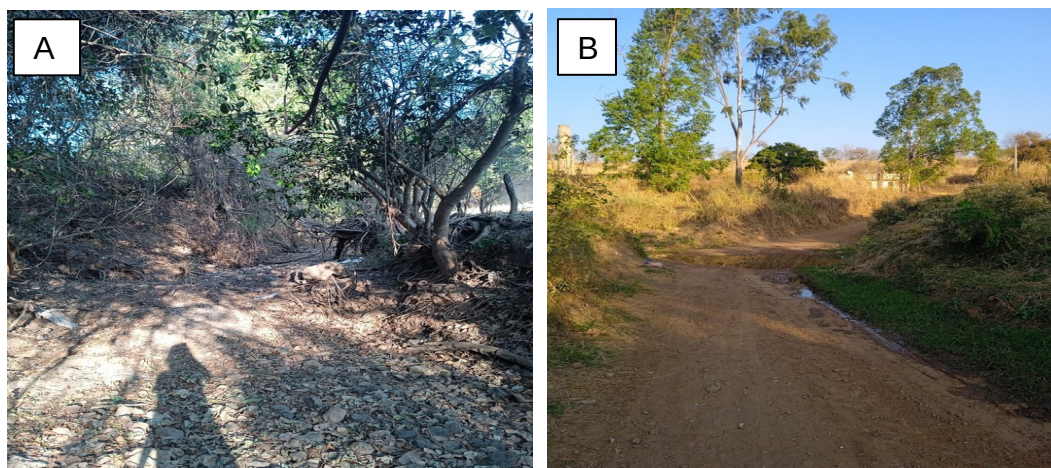
**Figura 1:** A - Supressão da vegetação nativa de matas ciliares às margens do riacho das Águas das Onças (Ponto 1). B - Desmatamento para criação de estrada/aceso no rio Palmeiras (Ponto 3).

Como mostra a Tabela 2, as ações ocorrem de ordem direta com valor negativo, dinâmica permanente, levando a degradação intensa de médio a longo prazo que pode levar anos para sua regeneração mesmo com medidas mitigadoras. Os Pontos 1 e 3 podem ser caracterizados como locais “irreversíveis” pelo fato da limitação do retorno a suas condições originais de paisagem nativa, como consequência da supressão da vegetação nativa, demonstrada na Figura 1(A e B).

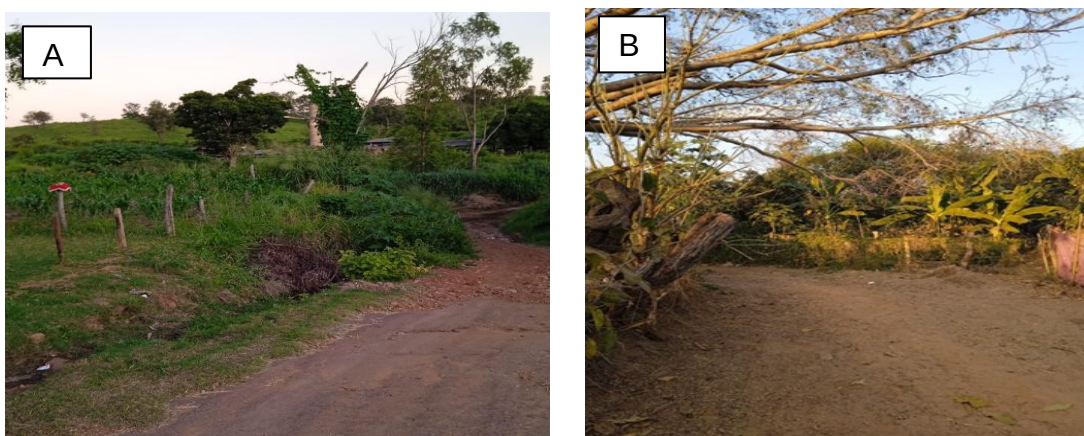
**Figura 5:** A - Presença de atividades agrícolas, culturas anuais (milho), Ponto 3. B – Atividades agrícolas com rotação de culturas (mandioca, feijão, milho, banana e mamão), Ponto 4, às margens do rio Palmeiras.

A agricultura de subsistência é uma prática comum em diversas regiões, garantindo a alimentação das comunidades locais (Reis e Machado, 2024). Para estes autores, se o manejo adotado for inadequado pode gerar impactos ambientais significativos, especialmente quando ocorre próximo a corpos d'água. Dos pontos avaliados, observa-se a presença dessa atividade nos Pontos 3 e 4 (Figura 5 - A e B),

O Ponto 4 (Figura 5B) além do cultivo de milho a exemplo do Ponto 3, há ocorrência com maior frequência de rotação de culturas, como mandioca, feijão, milho, banana e mamão. A expansão das atividades agrícolas pela população local nas proximidades da margem do lago pode intensificar os conflitos relacionados aos diversos usos da água e da terra nas áreas ao entorno, elevando o risco de degradação física da vegetação nativa, além da qualidade da água, confirmado por Santos (2023) que o manejo inadequado do uso e ocupação da terra pode gerar uma série de impactos socioambientais, afetando principalmente os recursos hídricos.

Em detrimento da presença de atividades agrícolas, percebe-se a retirada da cobertura vegetal, principalmente no ponto 3. De acordo com Barcelos *et al.* (2022) a expansão das atividades agropecuárias em áreas de preservação permanente (APPs) tem contribuído para a redução da cobertura da vegetação nativa e para a degradação dos corpos hídricos.

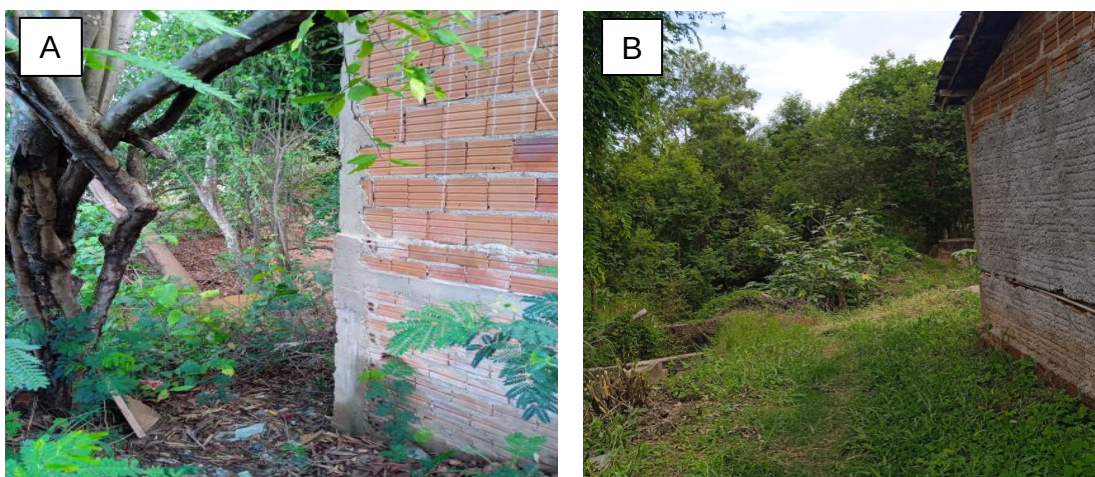
**Figura 6:** Ocupações irregulares em função da expansão urbana às margens do rio Palmeiras (A e B).

Vale ressaltar a existência de residências nas margens do rio com distância mínima de 3 metros até o leito natural do curso de água, evidenciado nos Pontos 1, 3 e 4 conforme ilustra a Figura 6 (A e B). Tal comportamento pode ser reforçado por serem locais mais próximos à região central da cidade, indicando maior vulnerabilidade frente a presença do impacto, enquanto nos Pontos 2 e 5 ausências de residências nestes locais, podem ter relações com maiores distâncias de locais com concentrações de moradias. Como aborda Fiuza (2023) Ocupações irregulares em Áreas de Preservação Permanente – APPs, especialmente em margens de rios e encostas,

As Áreas de Preservação Permanente são alvo de conflitos de uso e ocupação em todos os estados brasileiros, como destaca Araújo (2021), quando as APPs em áreas urbanas são alvos de disputas jurídicas. Lima e Almeida (2019) destacam que o crescimento desordenado da população afeta diretamente o meio ambiente, seja em função da ocupação ou uso inadequado do solo. Já Maia (2022), aponta que o crescimento urbano e a expansão das áreas rurais agrícolas têm provocado a redução das Áreas de Preservação Permanente (APPs), resultado do uso intensivo e descontrolado das terras. No entanto, a expansão desordenada das cidades e a pressão por ocupações de terras tem levado a ocupações irregulares dessas áreas. Entre as causas estão o crescimento populacional pela falta de um planejamento urbano eficiente.

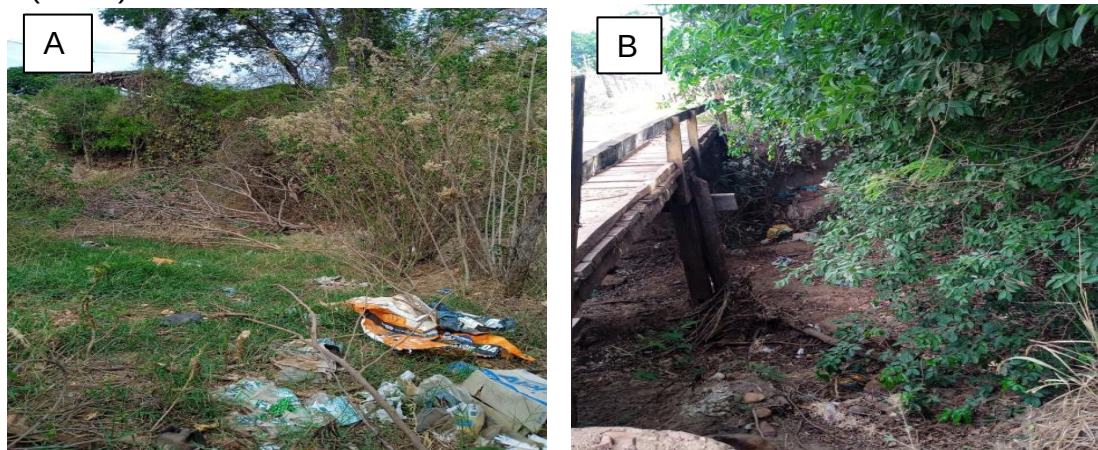
**Figura 9:** Descarte inadequado de resíduos sólidos, ponto 1, riacho das Águas das Onças (A e B).

Identificou-se a presença de resíduos sólidos dispostos de forma inadequada nas margens de cursos d'água, que contribui direta ou indiretamente para a degradação da qualidade da água e do solo, demonstrada na Figura 9 (A e B). Os impactos ambientais associados às ações analisadas evidenciam riscos significativos, como poluição e contaminação dos recursos hídricos e do solo, além da dispersão de microvetores, conforme descrito na Tabela 2.

Os resíduos encontrados à margem do rio correspondem sacos plásticos, papelão, garrafas pet, latas, garrafas de vidro, blocos, roupas, ossos de animais, resíduos de podas e resíduos de saúde animal, demonstrada na Figura 9 (A e B). Amaral *et al.* (2021) em seus estudos indicaram a potencialidade que alguns resíduos permanecem no ambiente, como plásticos, pneus e vidros, enquanto outros apresentam alto potencial de contaminação, como latas com restos de tinta. Além disso, há aqueles que podem causar grandes deslocamentos de massa, como os resíduos de construção e demolição.
