**ATROPELAMENTO DE ANIMAIS SILVESTRES EM TRECHO DA BR-135 NO  
ENTORNO DO PARQUE NACIONAL DAS NASCENTES DO RIO PARNAÍBA, NA  
CIDADE DE CORRENTE-PI**

Trabalho de Conclusão de Curso (artigo científico) apresentado como exigência parcial para obtenção do diploma do Curso de Tecnologia em Gestão Ambiental do Instituto Federal de Educação, Ciência e Tecnologia do Piauí, Campus Corrente.

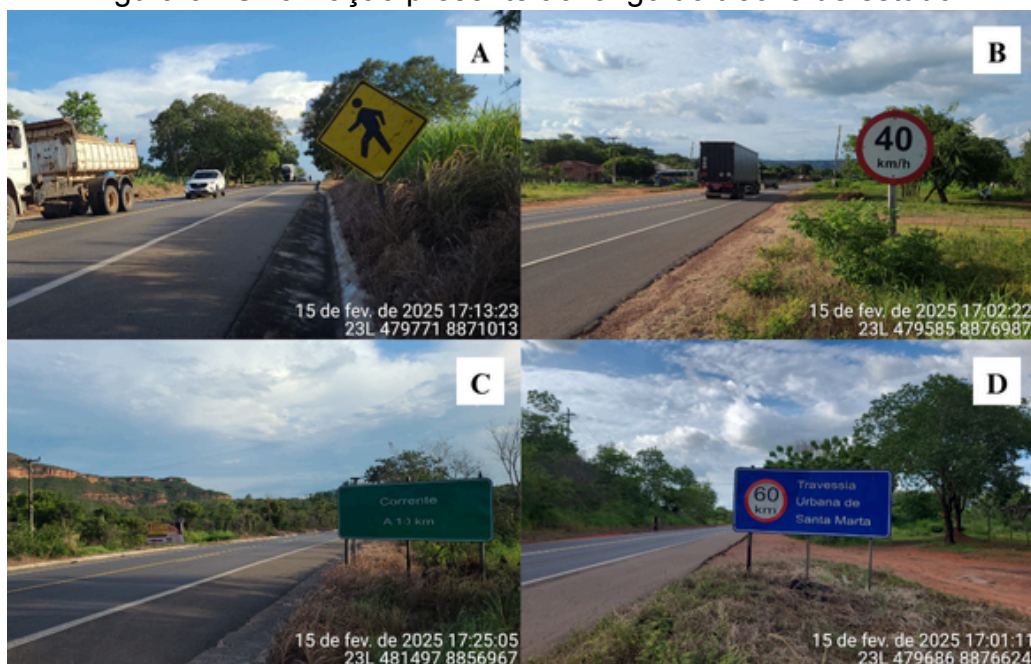
Figura 3 - Sinalização presente ao longo do trecho de estudo

Outro fator relevante é a ausência de sinalização adequada ao longo do trecho analisado. A sinalização existente é limitada e insuficiente para contribuir de forma significativa para a redução dos atropelamentos de fauna (Figura 3).

Não há qualquer sinalização voltada especificamente à fauna ao longo da rodovia. As sinalizações existentes são, em sua maioria, relacionadas a limites de velocidade, geralmente em decorrência de áreas povoadas, escolas, obras ou outros fatores pontuais.
