**ANÁLISE DE ENSAIOS NÃO DESTRUTIVOS NA DETECÇÃO E  
CARACTERIZAÇÃO DE DESCONTINUIDADES**

Trabalho de Conclusão de Curso (monografia)  
apresentado como exigência parcial para obtenção  
do diploma do Curso de Bacharelado em  
Engenharia Mecânica do Instituto Federal de  
Educação, Ciência e Tecnologia do Piauí, Campus  
Teresina Central.

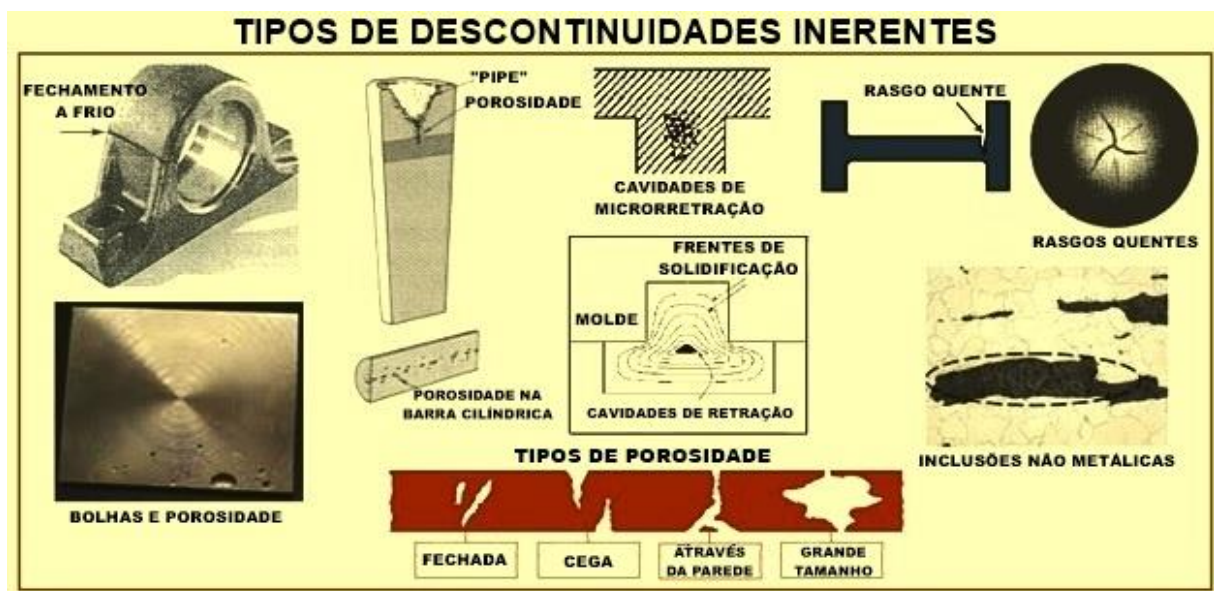
Figura 1 - Tipos de Descontinuidades Inerentes

São as descontinuidades causadas na produção de ligas durante o processo inicial de fundição do metal líquido. A Figura 1, ilustra os tipos de descontinuidades inerentes:

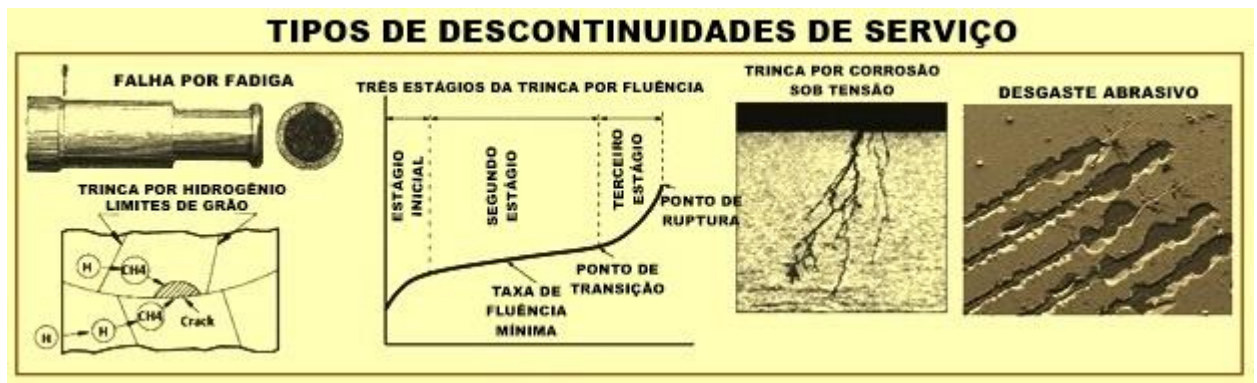
Figura 4 - Tipos de Descontinuidades de Serviço

Essas descontinuidades se originam ou se desenvolvem enquanto o material está em serviço. As condições de serviço (carga, manutenção, ambiente mecânico e químico) do material afetam sua vida útil. Embora a maioria das descontinuidades de serviço possam parecer de alguma forma semelhantes, elas são causadas por diferentes mecanismos de falha. A Figura 4, ilustra os tipos de descontinuidade de serviço: (ISPATGURU, 2020)

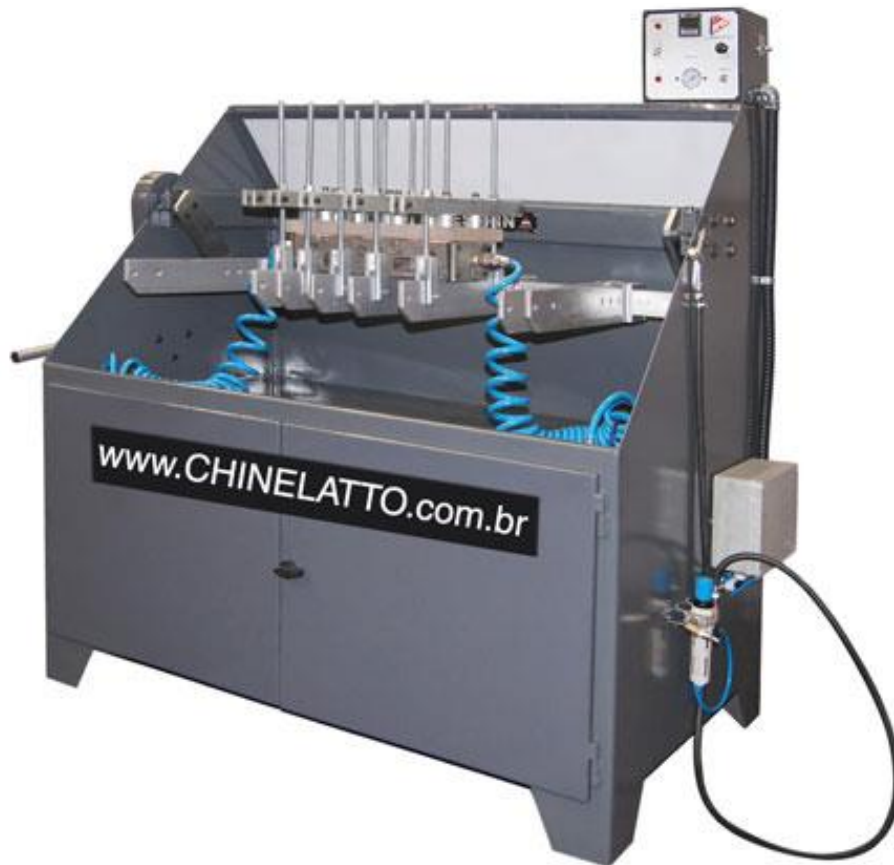
**Figura 7 - Teste de Trincas em Cabeçotes Modelo Testrim**

O teste de trincas em cabeçote é feito por uma máquina específica para essa finalidade. Esse tipo de ensaio é mais simples por ser automatizado e de fácil maneabilidade. Basicamente, o cabeçote é fixado ao equipamento, depois uma mangueira de ar é inserida na entrada de ar do cabeçote e uma mangueira de água é introduzida na entrada de água do sistema de arrefecimento da peça. Para simular as condições reais de funcionamento do motor, a máquina aquece o sistema até uma temperatura de 90°C. Quando atinge essa temperatura, os sistemas hidráulico e pneumático são acionados injetando água e ar quente para dentro do cabeçote. Caso tenha alguma trinca externa superficial é possível detectá-la porque haverá vazamento indicando o local da falha. A Figura 7, ilustra o equipamento de Teste de Trincas em Cabeçote:

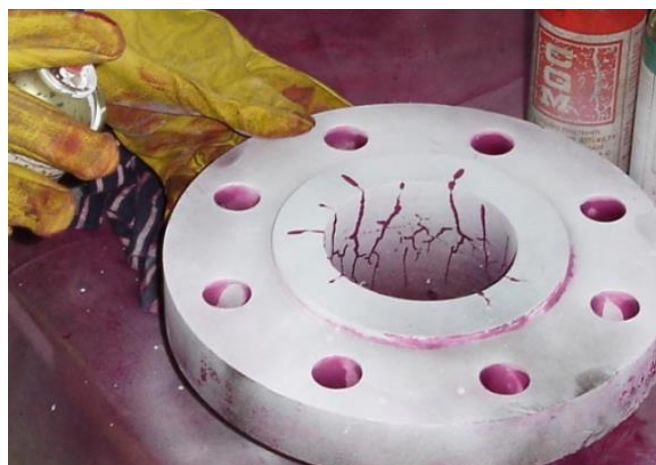
**Figura 8 – END de Líquido Penetrante**

Os penetrantes líquidos são selecionados com base em sua capacidade de penetração e os corantes são selecionados por seu brilho. Os corantes coloridos devem ser facilmente vistos em luz visível e corantes fluorescentes devem ser facilmente vistos em ultravioleta ou “preto”. Na realidade, apenas uma pequena quantidade de corante é retirada da descontinuidade durante o desenvolvimento. Portanto, o corante deve ser altamente visível aos olhos e fornecem um alto grau de contraste com a cor do revelador de fundo. (MIX, 2005)

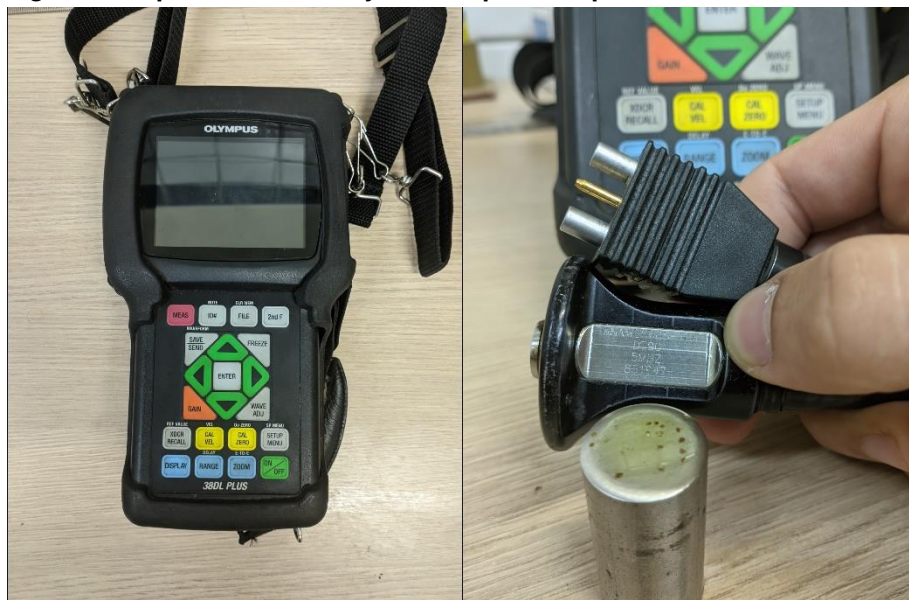
**Figura 9 – Aparelho de medição de espessura por ultrassom 38DL Plus**

Para o ensaio, foi utilizado o medidor de espessura por ultrassom 38DL PLUS do fabricante Olympus. O transdutor usado foi de elemento duplo modelo D7906-SM, que faz a medição da espessura de metais verdadeiros e do revestimento com um único eco de parede traseira. A faixa de espessura é de 0,080 mm a 635,00 mm. A Figura 9 ilustra o aparato experimental do teste:

1. O teste ultrassônico com o medidor de espessura 38DL Plus se mostrou eficaz para detectar defeitos que alterem a espessura do material, como os que ocorrem em aços deteriorados pela oxidação, corrosão ou ferrugem. Ele fornece resultados precisos e com alta sensibilidade de forma rápida, e é indicado para locais onde o inspetor só tem acesso a um lado da peça, ou onde a medição mecânica simples é impossível, ou impraticável devido ao tamanho da peça, ou até mesmo devido às limitações de acesso. Pode ser utilizado em caldeiras, vasos de pressão, tubulações, aquecedores, tanques de armazenamento, entre outras aplicações.

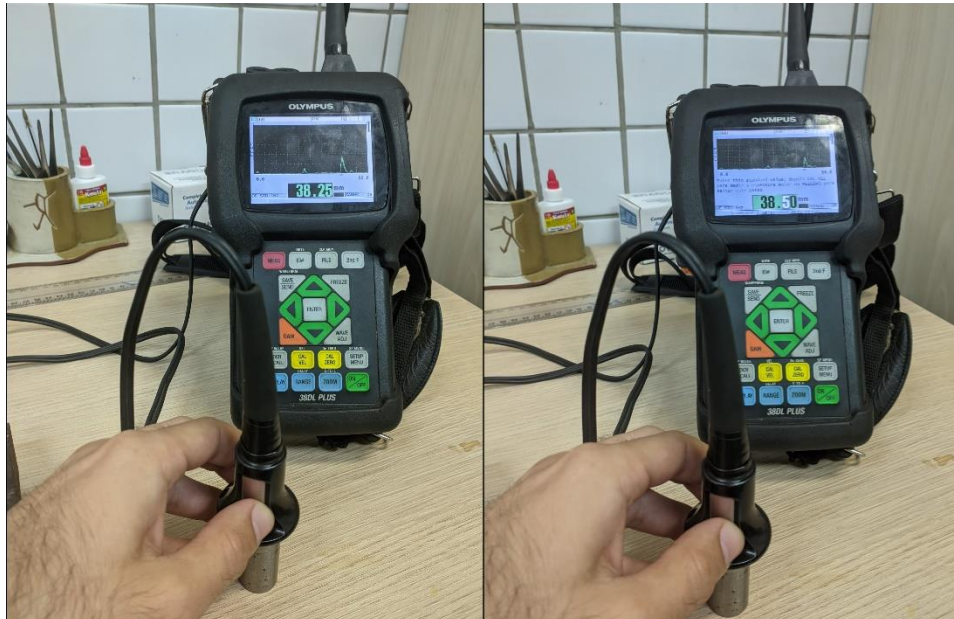
**Figura 10 – Calibração do equipamento com bloco de teste**

Para a calibração do zero, foi usado um bloco de teste (com espessura conhecida) de 38,5 milímetros. Foi colocada uma gota do acoplante na superfície do bloco de teste e realizada a correção da medição conforme a figura a seguir:

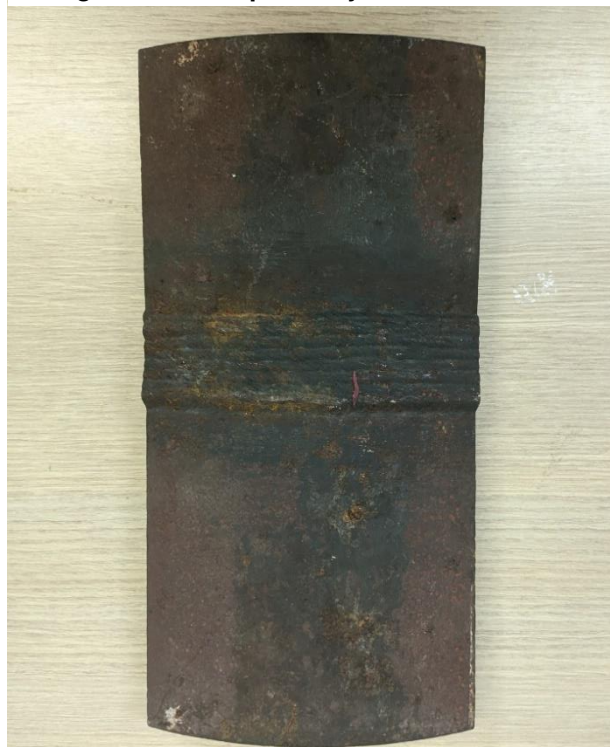
**Figura 11 – Chapa de Aço Ferrítico Cr-Mo**

A peça do Aço Ferrítico Cr-Mo foi selecionada no Laboratório de Materiais do Instituto Federal de Educação, Ciência e Tecnologia do Piauí, Campus Teresina Central. A Figura 11 ilustra a amostra da chapa:

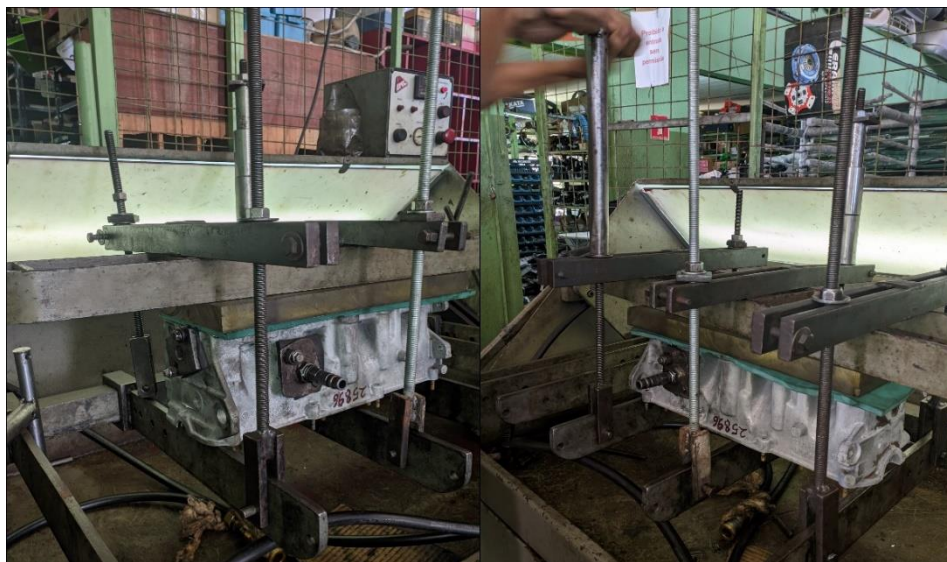
**Figura 13 – Posicionamento do corpo de prova no Teste de Trincas em Cabeçote**

Na oficina mecânica Faro Certo, foi escolhido o cabeçote Volkswagen de Motor AP com 8 válvulas para o ensaio no equipamento de teste de trincas em cabeçotes modelo Testrim. A Figura 13 mostra como foi posicionado o cabeçote no compartimento da máquina de teste:

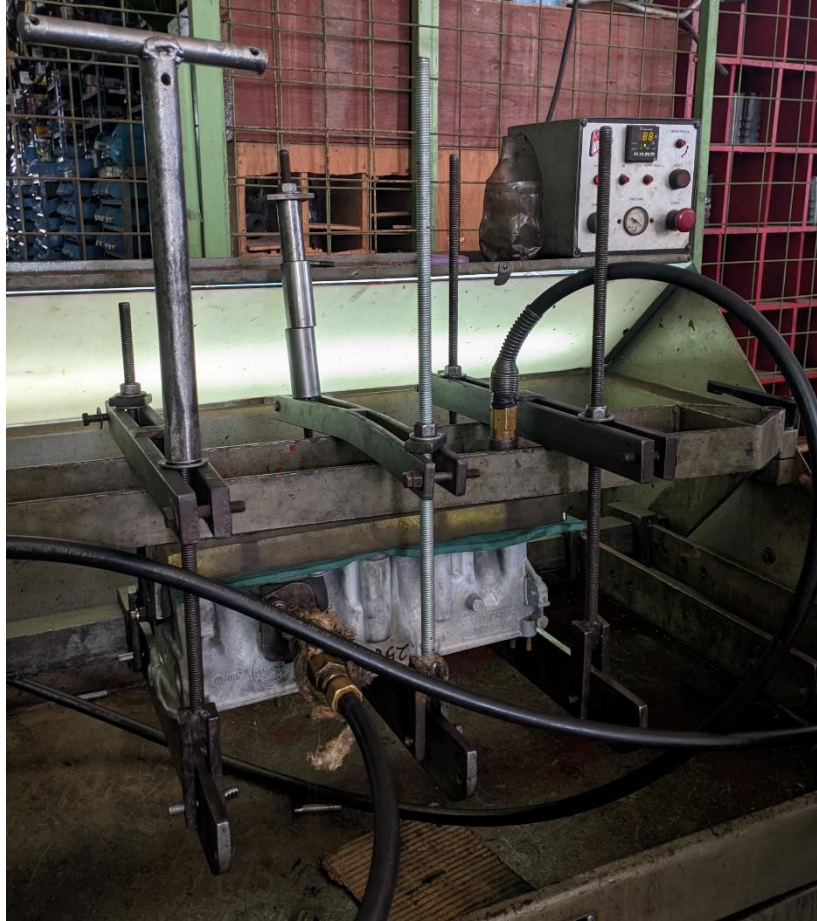
**Figura 14 – Posicionamento das mangueiras**

Após o acionamento da máquina, foi preciso o tempo de trinta minutos para o sistema alcançar a temperatura de 90 °C. Com essa temperatura, é possível simular o funcionamento real de um MCI conectando as mangueiras que irão injetar água e ar quente conforme a Figura 14:

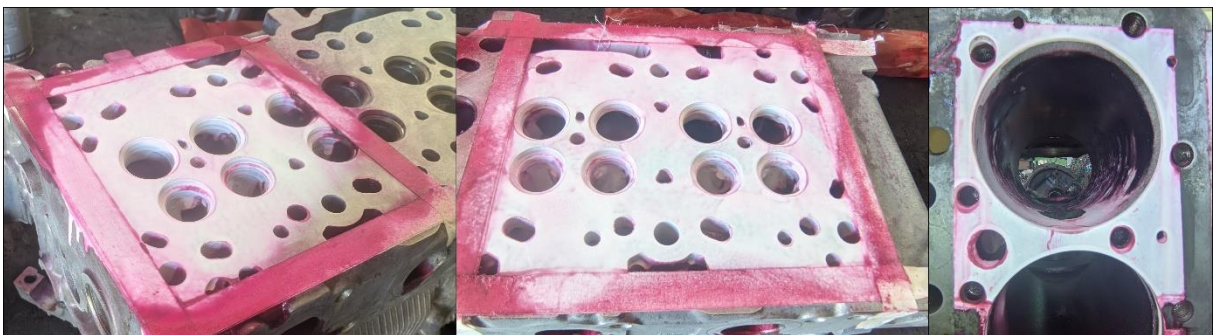
**Figura 18 – Resultados do Teste do Líquido Penetrante**

Com o Teste do Líquido Penetrante, foi possível visualizar que o cabeçote da caminhonete L200 Triton não indicou trincas superficiais e o bloco de motor Mercedes Benz OM366 apresentou uma trinca na área de superfície entre o primeiro e o segundo cilindro do bloco. Portanto, como não pode haver a entrada de óleo lubrificante ou do líquido de arrefecimento para dentro dos cilindros, o bloco do motor foi descartado por causa da trinca detectada. A Figura 18 ilustra os resultados obtidos:

5. A partir dessas observações, pode-se concluir que a técnica do líquido penetrante é mais vantajosa para detecção e caracterização de descontinuidades em relação aos outros testes realizados no trabalho. Apesar disso, não é possível concluir que ela é a melhor, pois a técnica de medição de espessura por ultrassom e o teste de trincas em cabeçotes têm suas aplicações específicas e podem ser mais proveitosas em determinadas circunstâncias.

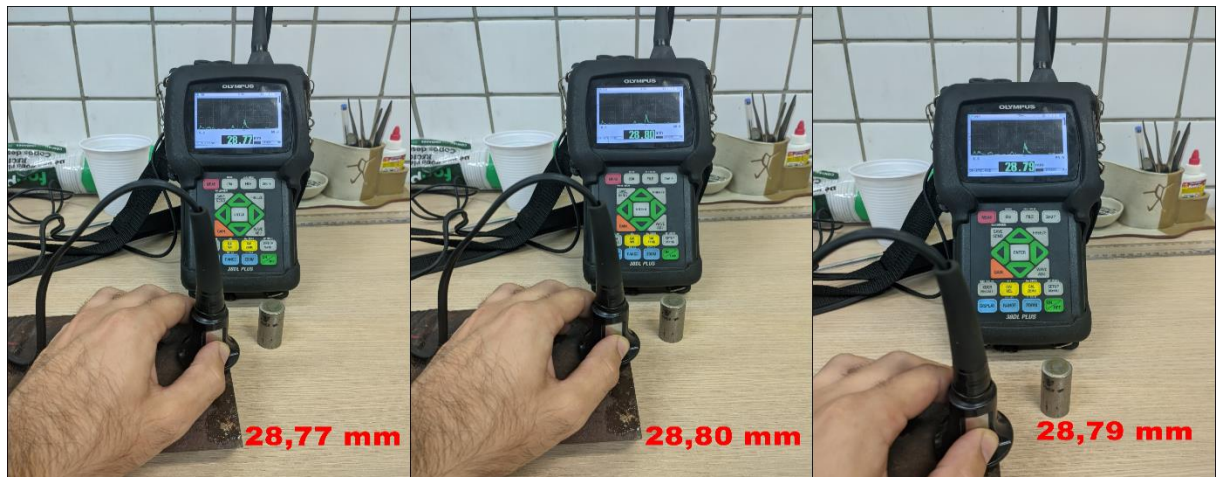
**Figura 19 – Resultados das medições de espessura por US na região superior do ensaio**

Na análise Ultrassônica do Aço Ferrítico Cr-Mo, foram realizadas três medições em cada área de ensaio das regiões delimitadas. Foi perceptível uma redução de espessura devido à corrosão de aproximadamente 0,1 mm nas regiões onde a presença de defeitos era nítida (superior e inferior). Para a região superior da área de ensaio foram executadas as medições da Figura 19:

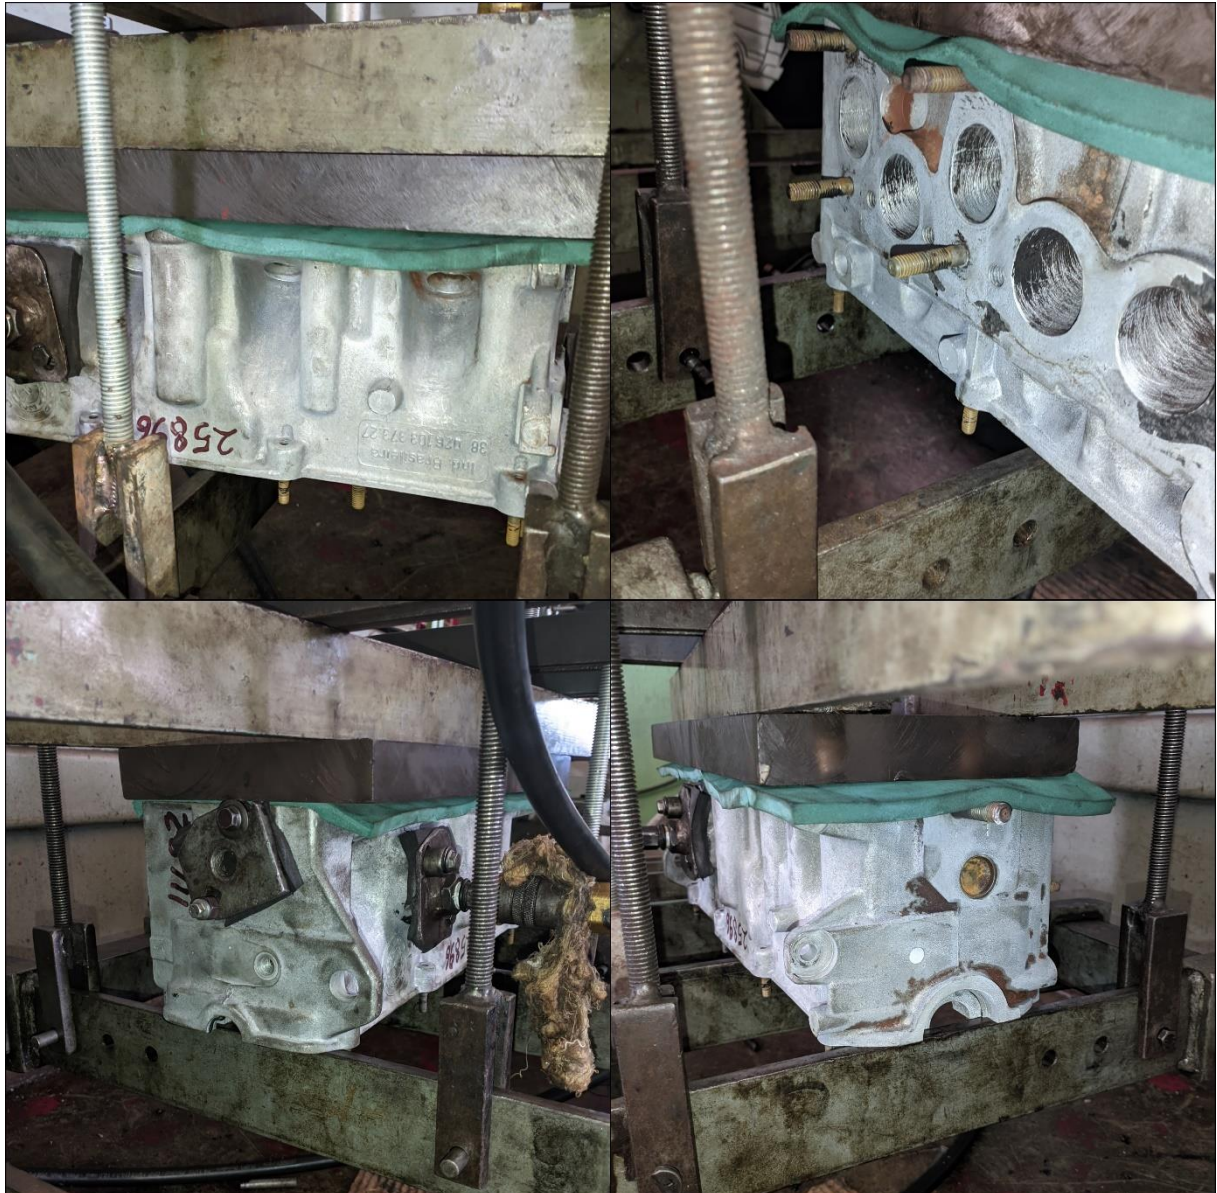
**Figura 22 – Superfícies externas do cabeçote após Teste de Trincas**

No Teste de Trincas em Cabeçote, o cabeçote Volkswagen de Motor AP com 8 válvulas não apresentou trincas. A Figura 22, ilustra o resultado de todas as faces superficiais externas.

Caso o cabeçote tivesse trincas superficiais externas, com a alta pressão e temperatura do sistema, iria ocorrer algum vazamento de água e assim poderia ser identificada a descontinuidade. Como o corpo de prova passou no teste, foi eliminada a hipótese de trincas e o cabeçote foi direcionado para outras inspeções técnicas no intuito de identificar qual motivo da falha apresentada pela peça.

3. O teste de trincas em cabeçotes é ideal para detecção de trincas superficiais externas com o propósito de diagnosticar o motivo da falha em funcionamento. No entanto, sua aplicação é específica para cabeçotes e se restringe ao ambiente de retífica de motores.
