**INSTITUTO FEDERAL DE EDUCAÇÃO, CIÊNCIA E TECNOLOGIA DO PIAUÍ  
CAMPUS TERESINA CENTRAL  
CURSO TECNOLOGIA EM GESTÃO AMBIENTAL**

**ANÁLISE AMBIENTAL DO RIO PARNAÍBA NO TRECHO QUE BANHA A ZONA  
URBANA NO MUNICÍPIO DE TERESINA-PI: uma análise da qualidade de água do  
manancial**

Trabalho de Conclusão de Curso (monografia)  
apresentado como exigência parcial para obtenção do  
diploma do Curso de Tecnologia em Gestão Ambiental  
do Instituto Federal de Educação, Ciência e Tecnologia  
do Piauí, Campus Teresina Central.

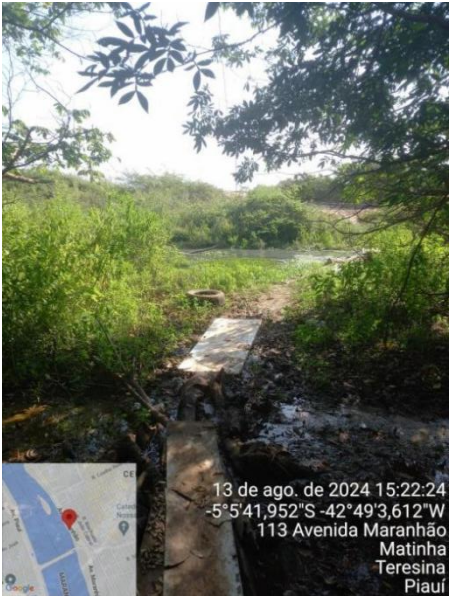
Figura 4 - Ponto de coleta 1 (Próximo a Ponte José Sarney).  
Figura 5 - Acesso ao ponto de coleta 1.

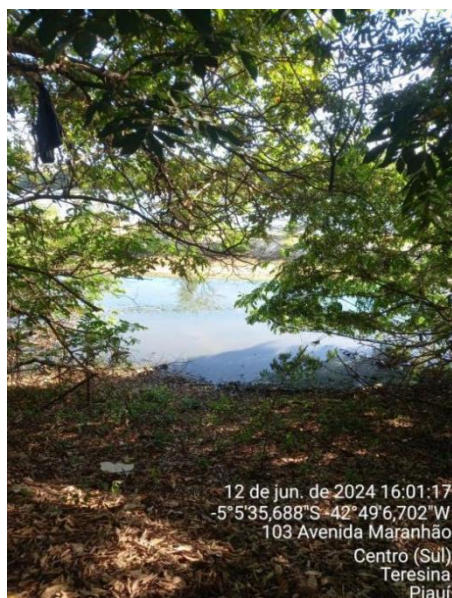
As imagens a seguir ilustram o ponto de coleta 2 (Figuras 6 e 7), localizado próximo ao ponto de taxista, na Avenida Maranhão.

Figura 6 - Ponto de coleta 2  
(Próximo ao ponto de taxista).

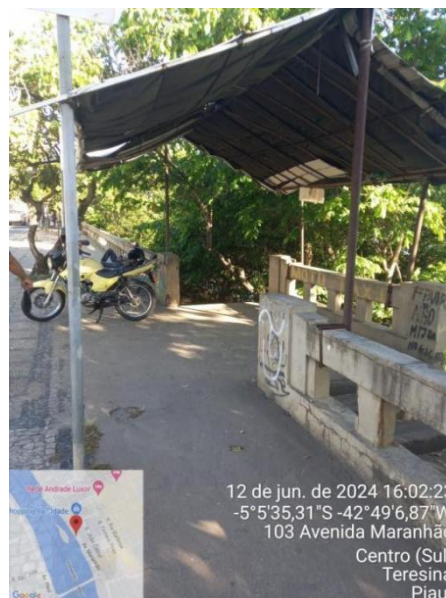
Figura 7 - Acesso ao ponto 2.

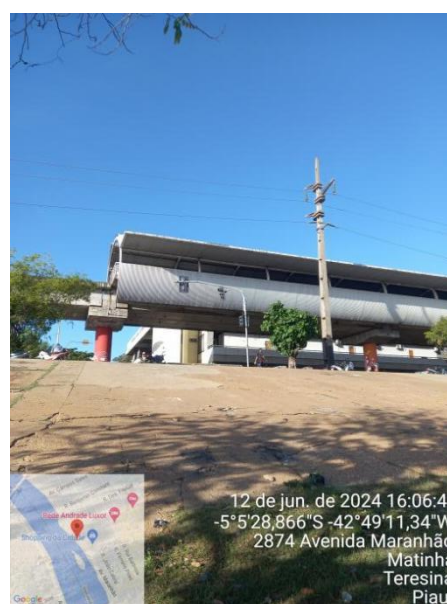
As imagens a seguir ilustram o ponto de coleta 3 (Figuras 8 e 9), e o seu acesso, localizado próximo ao Troca-troca e estação de metrô, na Avenida Maranhão.

Figura 9 - Acesso ao ponto de coleta 3.

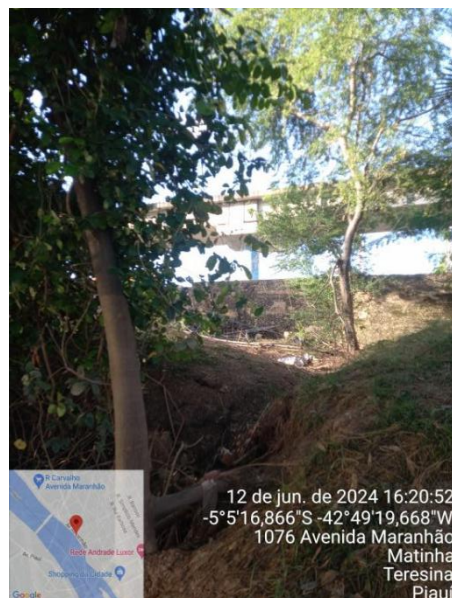
As imagens a seguir ilustram o ponto de coleta 4 (Figuras 10 e 11), seguido do acesso

localizado na Avenida Maranhão e próximo da Avenida Campos Sales.

Figura 11 - Acesso ao ponto de coleta 4.

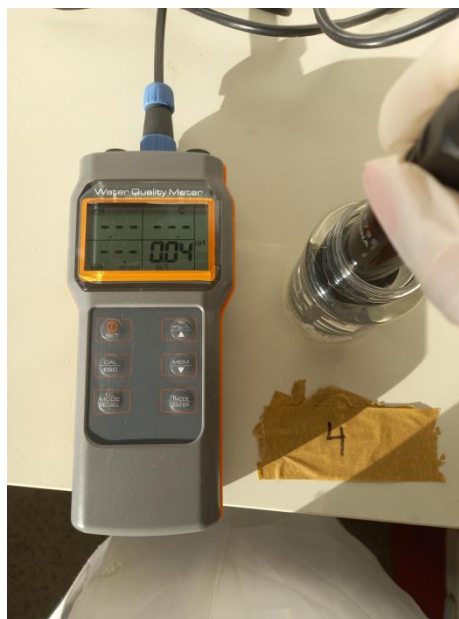
Utilizou-se o Medidor Multiparâmetro AK88v2 para as análises de pH, Condutividade, Salinidade, TDS (Sólidos Totais Dissolvidos) e Oxigênio Dissolvido. Abaixo consta o registro fotográfico realizado durante a utilização do medidor multiparâmetro na análise de água, como mostra a figura 16.

Figura 16 - Medidor Multiparâmetro Sonda AK88v2.

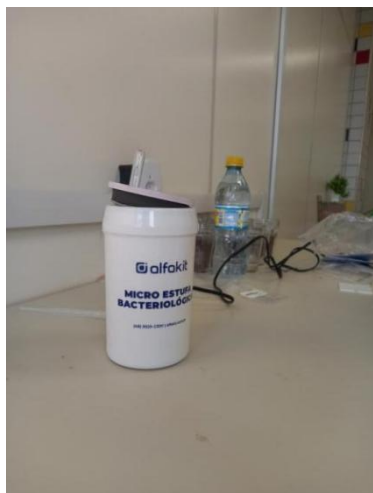
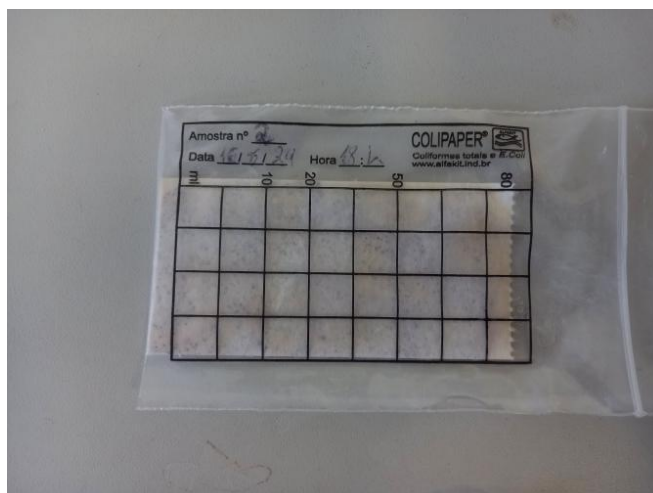
Figura 17 - Micro Estufa Microbiológica e COLIPAPER.

O COLIPAPER também da Alphakit, foi utilizado para a realização das análises dos parâmetros de E.coli , Coliformes Totais e Flora Acompanhante, onde foram feitas as análises Bacteriológicas de cada amostra de água, como mostra a figura 17.

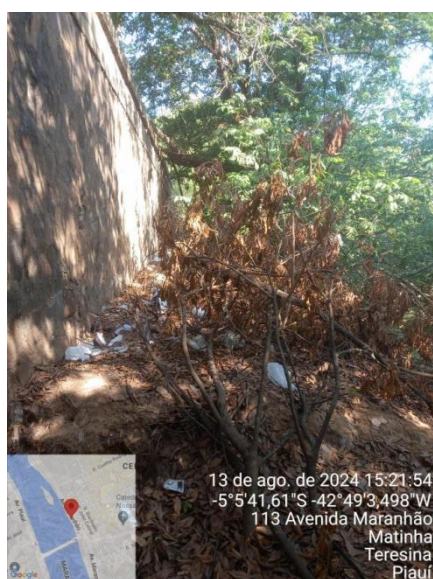
Na área do ponto de coleta 1 (Figuras 18 e 19), realizou-se a caracterização da margem do rio, e observou-se alteração na padronização da água, em função de cor e odor, assim como, a presença de resíduos sólidos dispostos incorretamente, assoreamento do curso hídrico e vegetação antropizada. Também é válido comentar a respeito da dificuldade de acesso ao ponto, pelo excesso de resíduos sólidos no chão e pela inclinação do relevo. Podemos observar nas figuras a seguir, a comprovação dessas características.

Figura 18 - Resíduos sólidos e vegetação antropizada.

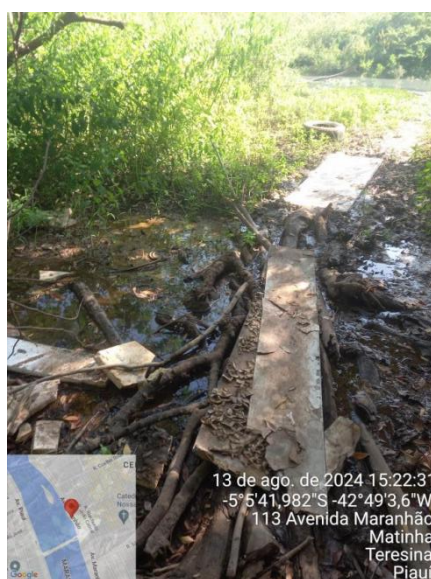
Figura 19 - Presença de Resíduos Sólidos.

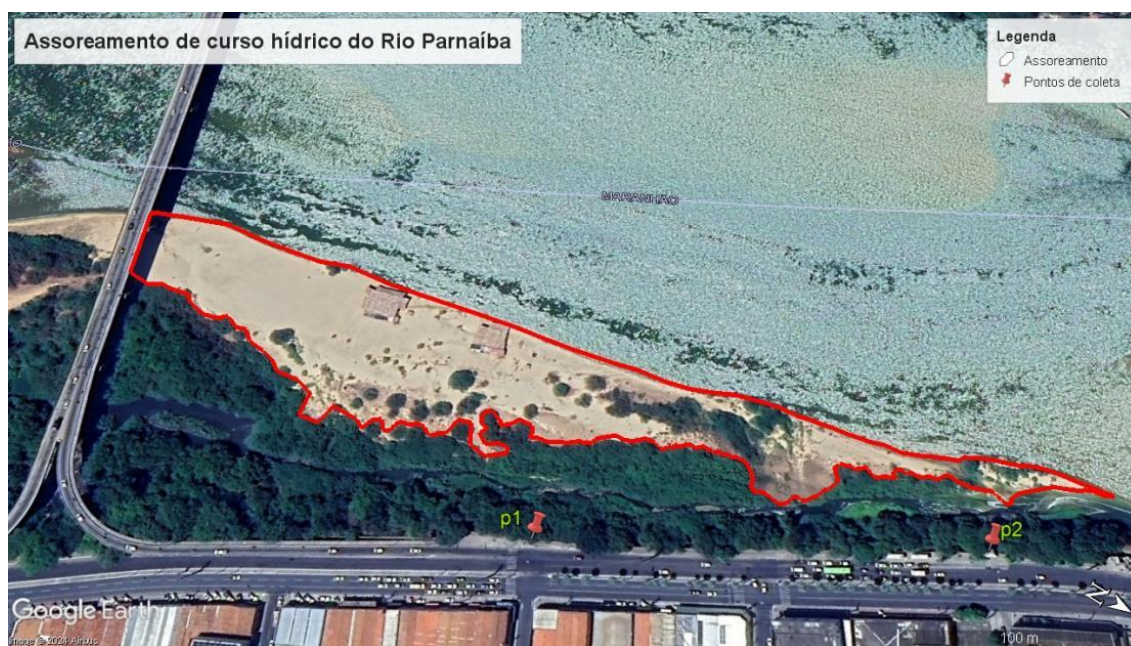
Na área do ponto de coleta 2 (Figuras 20 e 21), realizou-se a caracterização ambiental da margem do rio, e observou-se a presença de resíduos sólidos, assoreamento do curso hídrico, vegetação antropizada, uso da margem do rio para fins sanitários, mau odor, água com aspecto de alteração em função da cor e odor. Nas imagens a seguir, ilustram essas características. Também é visto na proximidade, a presença de galerias de drenagem, atividade de taxistas e ponto de ônibus próximo.

Figura 20 - Assoreamento no curso hídrico nos pontos 1 e 2.

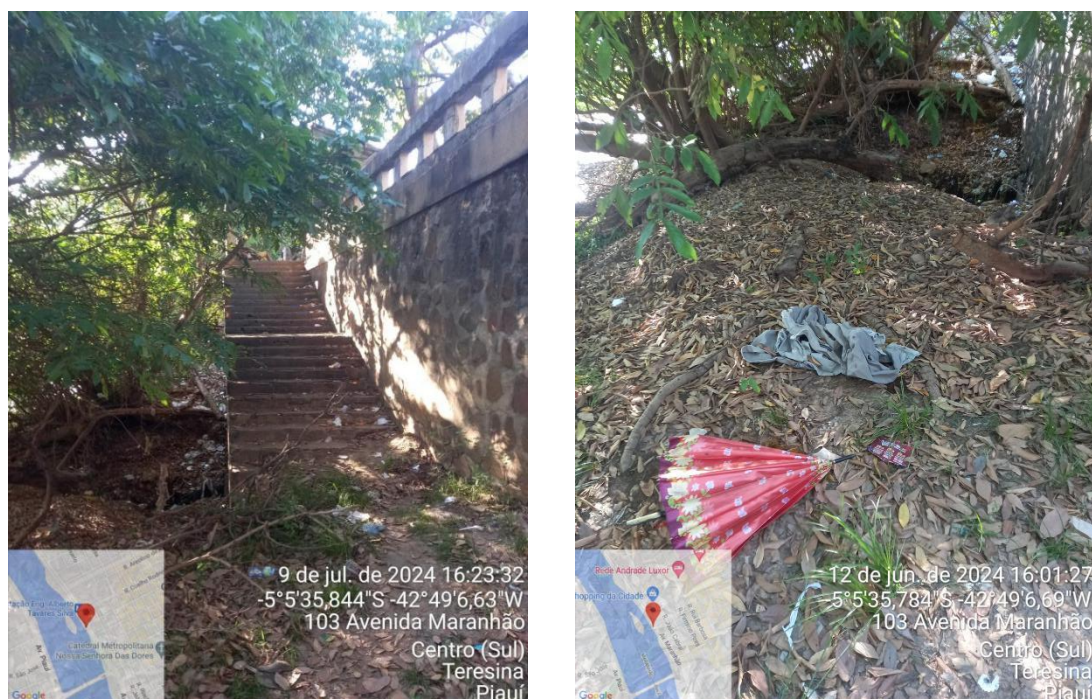
Nas imagens a seguir, pode-se observar a presença de resíduos sólidos dispostos incorretamente.

Figura 21 - Presença de Resíduos Sólidos, Galeria de Drenagem e Vegetação Antropizada.

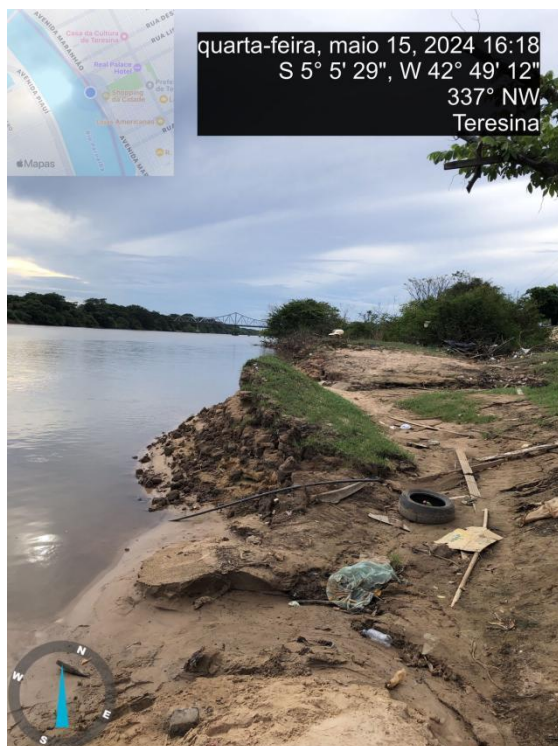
Figura 22 - Supressão vegetal,  
Intensificação dos processos erosivos do  
solo e a presença de resíduos sólidos.

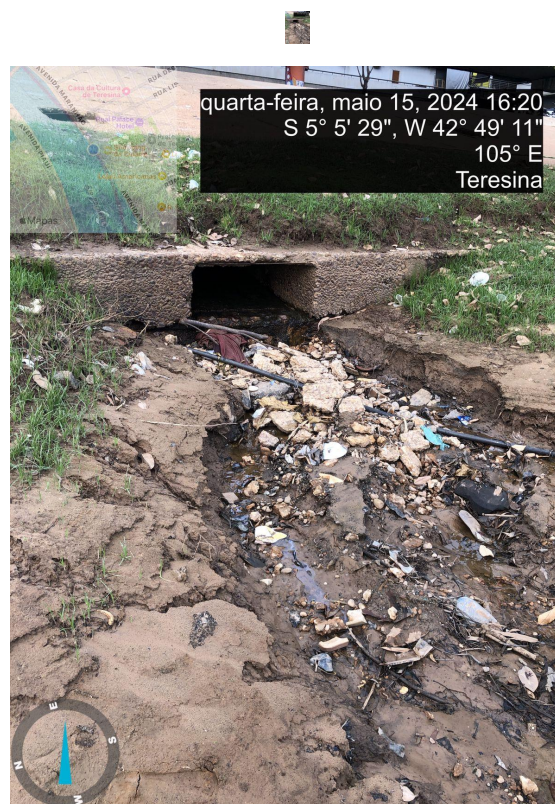
Figura 23 - Presença de resíduos em canal  
de drenagem.

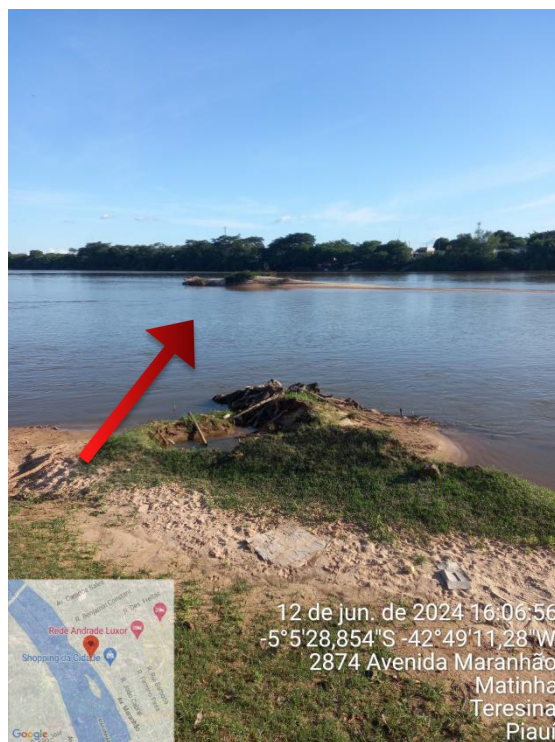
Figura 24 - Assoreamento do curso hídrico no ponto 3.

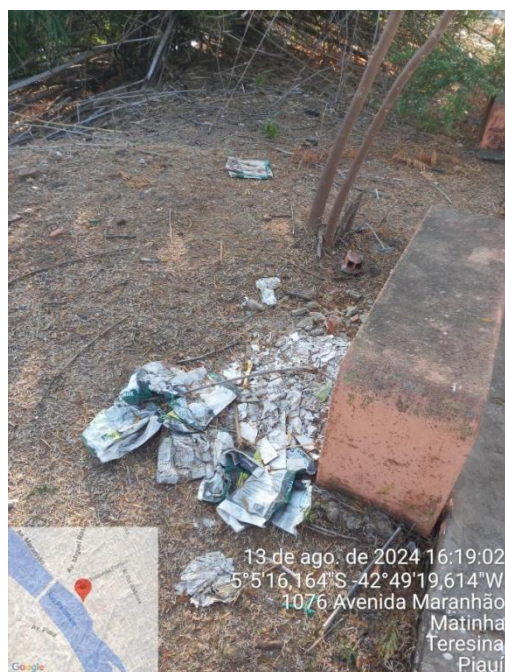
Figura 25 - Presença de Resíduos Sólidos de Construção Civil.

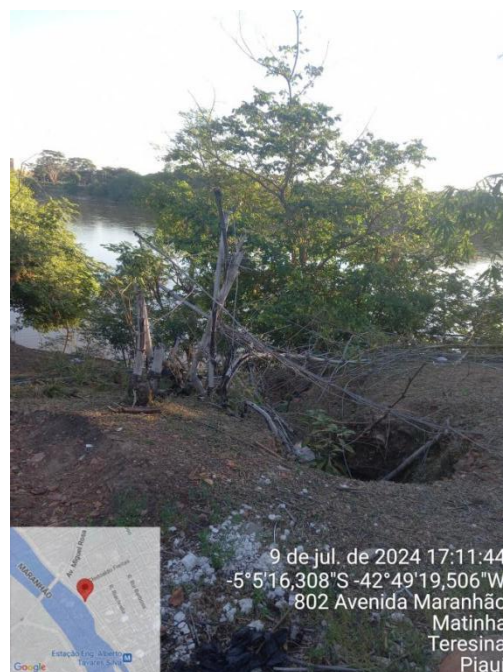
Figura 26 - Vegetação queimada e presença de Resíduos Sólidos.

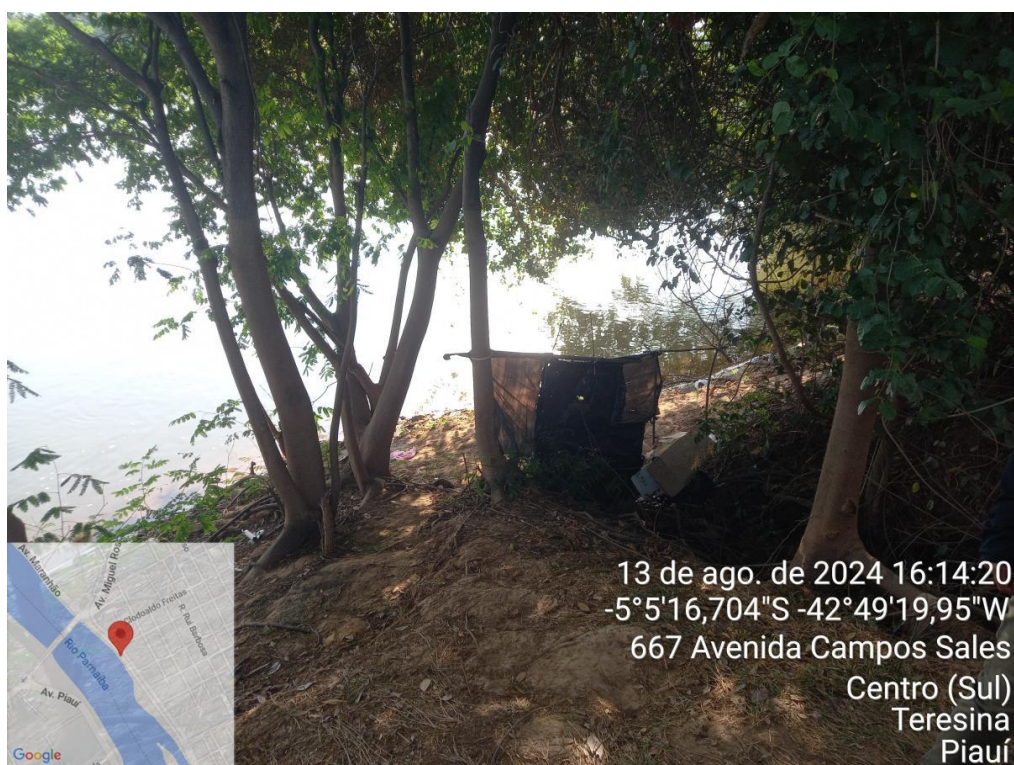
Também foram encontradas evidências que remetem a presença humana, como a presença de cortinas, resíduos domiciliares, sobretudo de embalagens de medicamentos. Sobre a caracterização das atividades próximas da margem do rio, podemos citar o setor comercial.

Figura 27 - Presença de cortinas.

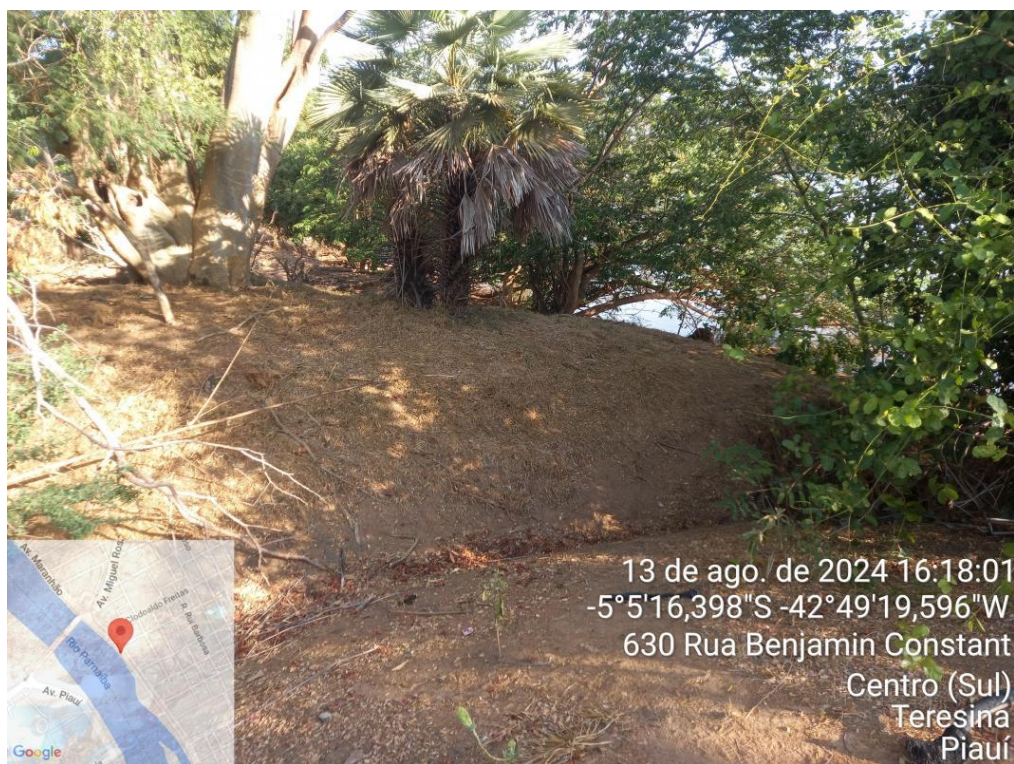
Figura 28 - Solo desprotegido, intensificação dos processos erosivos.

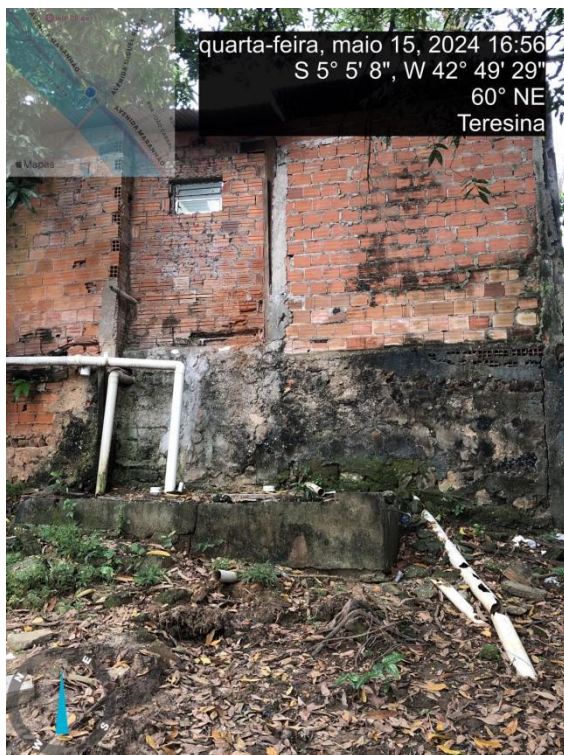
No ponto 5 (Figuras 29, 30 e 31), realizou-se a caracterização ambiental da área, identifica-se os seguintes aspectos na margem do rio, como o despejo irregular de efluentes, (visualmente) sem tratamento, e sua vegetação se encontra antropizada. Foi observado a existência de prestação de serviços de alimentação e bebida (restaurante) na margem do rio, presença de resíduos sólidos descartados incorretamente, presença de peixe e pescadores no rio.

Figura 29 - Construções e detalhamento de disposição irregular de efluente na margem do rio.

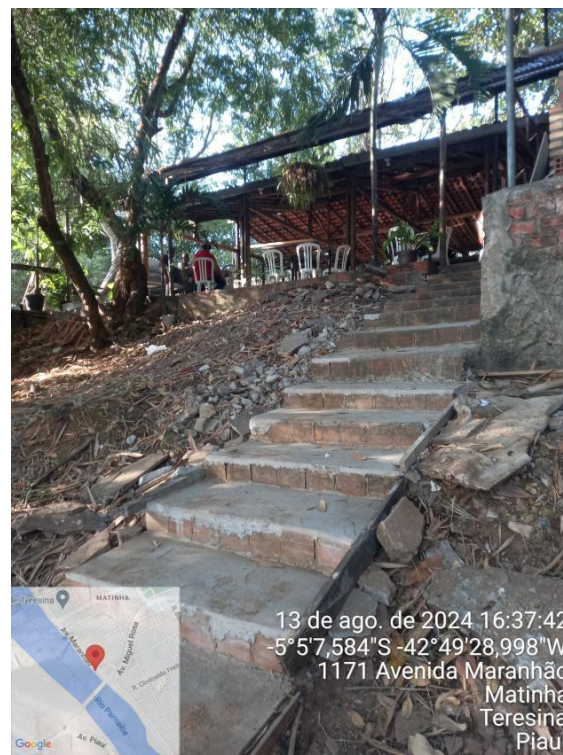
Figura 30 - Atividades de lazer e prestação de serviço na margem do rio.

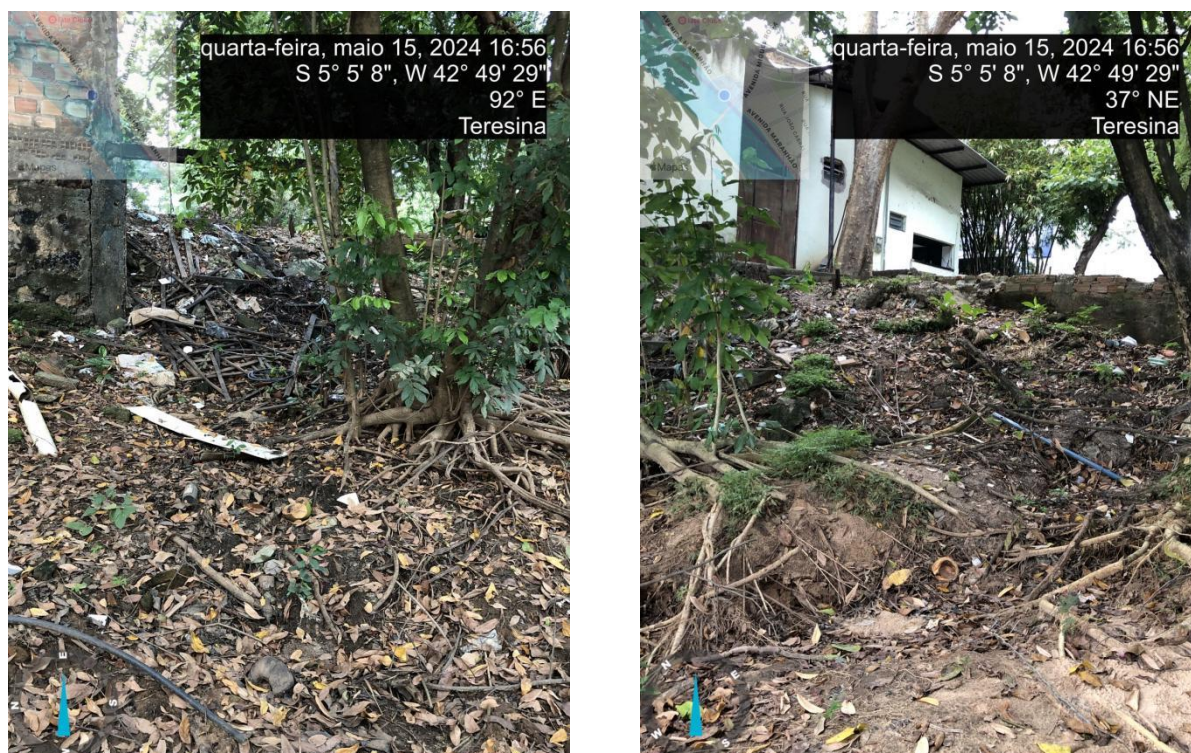
Figura 31 - Presença de Resíduos Sólidos.
