## **Análise da mamografia em mulheres com próteses mamárias de silicone na investigação do câncer: uma revisão integrativa da literatura**

### **Analysis of mammography in women with silicone breast prostheses in cancer research: an integrative literature review**

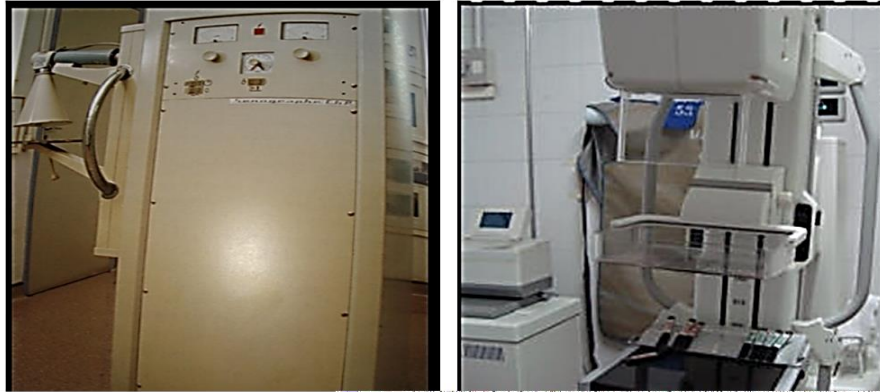
Figura 2. Brasil em 1971 (A), bem como o atual mamógrafo utilizado, (B).

Na Figura 2 abaixo segue o primeiro mamógrafo trazido ao Brasil em 1971, bem como o atual mamógrafo utilizado.

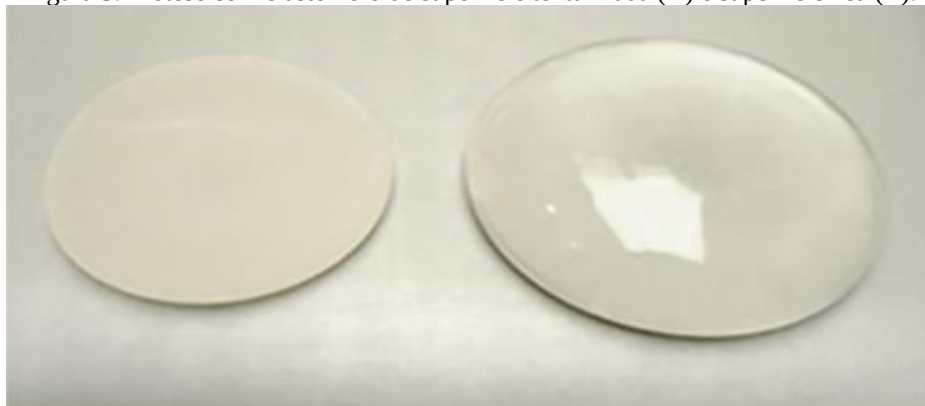
Figura 5. Prótese com elastômero de superfície texturizada (A) e superfície lisa (B).

A utilização do silicone nas mamas começou na década de 40 nos Estados Unidos e Japão, mas somente em 1962 é que surgiram as próteses em gel (Figura 5), envoltas por cápsulas de elastômero rígidas, que podem ser do tipo texturizada ou lisa. Neste sentido se tornaram as próteses mais populares no mundo, tendo o seu auge em meados dos anos 80, sendo a cirurgia plástica mais realizada no planeta (CARRAMASCHI, 2020).

Os implantes ditos texturizados, (Figura 5), por possuírem maiores aderências e/ou melhorias na cicatrização pós-cirúrgicas, além de outros benefícios, em contrapartida, poderá acarretar em um aumento da adesão bacteriana e a formação de um biofilme, promovendo maior atividade inflamatória local (RASTOGI; DEVA; PRINCE, 2018).
