**INSTITUTO FEDERAL DE EDUCAÇÃO, CIÊNCIA E TECNOLOGIA DO PIAUÍ  
CAMPUS TERESINA CENTRAL  
CURSO TECNOLOGIA EM GESTÃO AMBIENTAL**

**DA NASCENTE À OCUPAÇÃO: Levantamento do Uso e Ocupação do Solo na  
Bacia Hidrográfica do Riacho Bacuri, em Timon - MA**

Trabalho de Conclusão de Curso (monografia)  
apresentado como exigência parcial para obtenção  
do diploma do Curso de Tecnologia em Gestão  
Ambiental do Instituto Federal de Educação,  
Ciência e Tecnologia do Piauí, Campus Teresina  
Central.

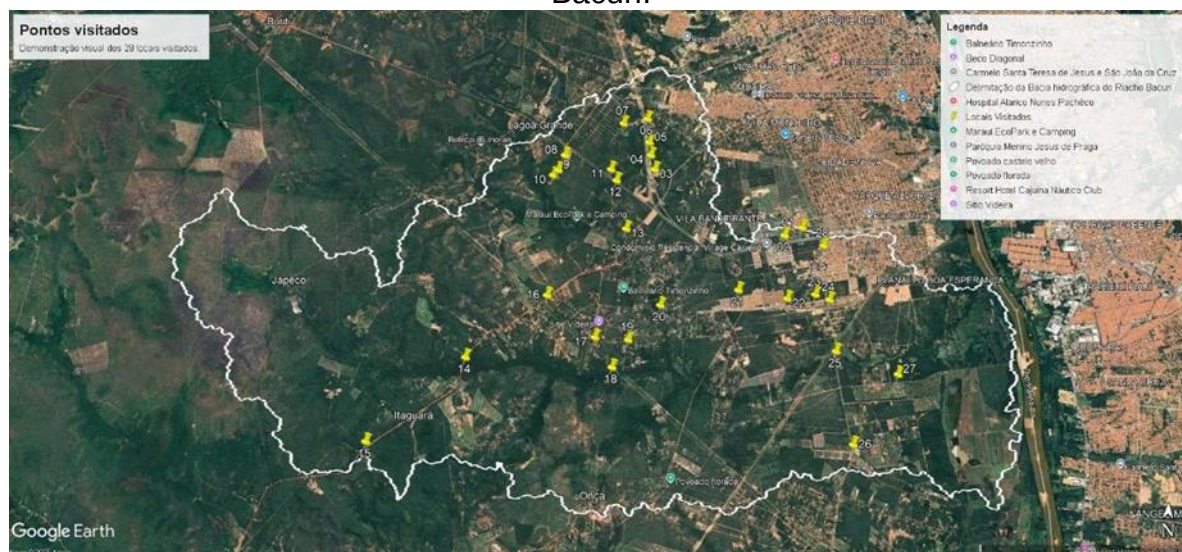
Figura 12 - Espacialização dos pontos visitados na bacia hidrográfica do Riacho Bacuri.

apresentados neste capítulo, espacialização dos pontos visitados na figura 12.

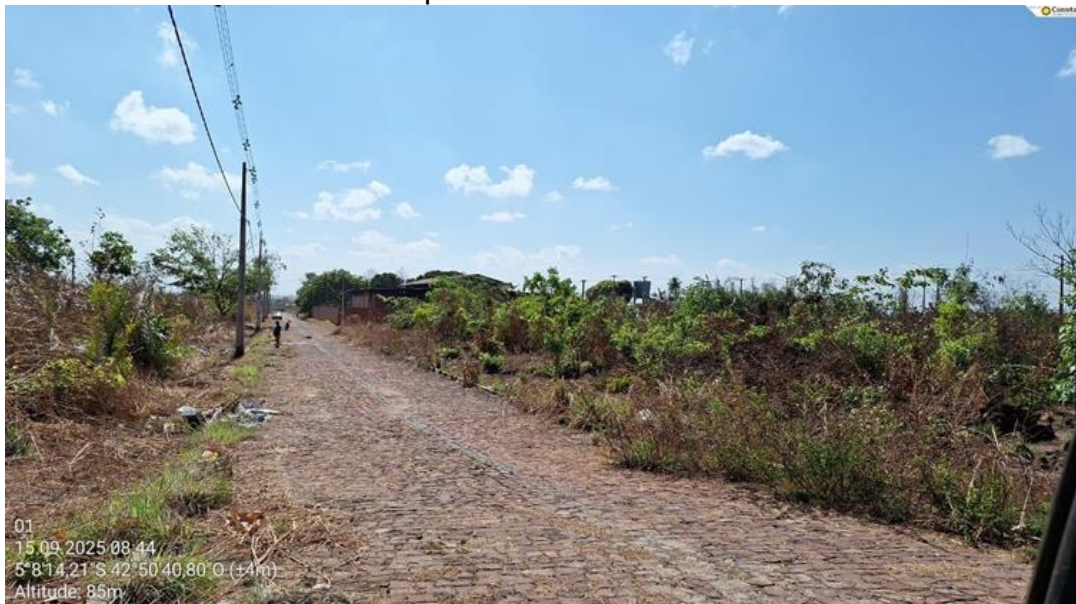
Figura 13 - Registro fotográfico da entrada do Loteamento Emílio Falcão, acesso pela BR-226/MA

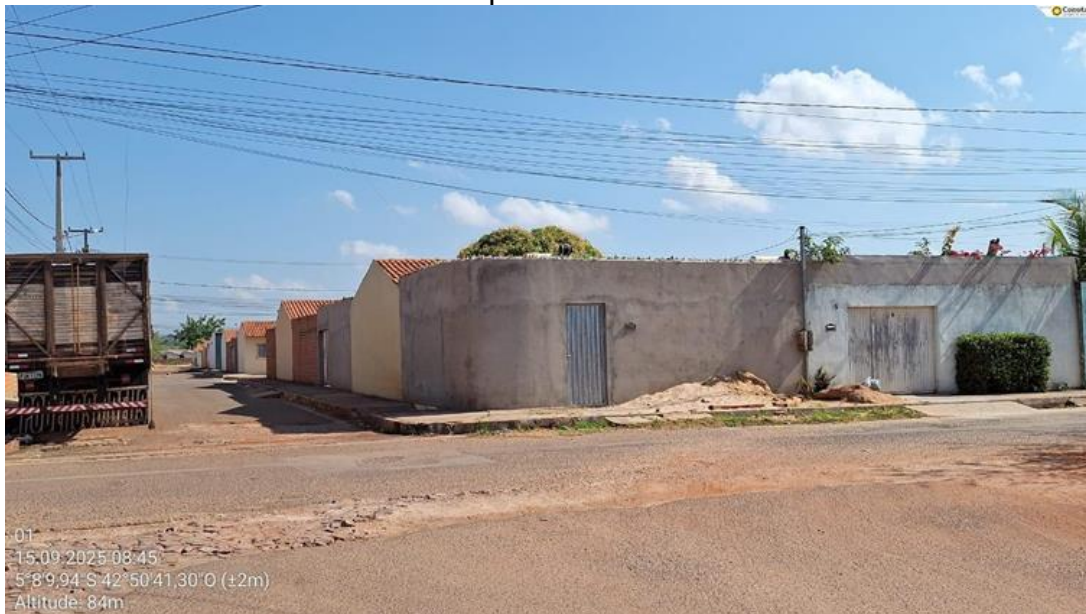
Figura 14 - Registro Fotográfico de quadras iniciais do Loteamento Emílio Falcão, entrada pela BR-226/MA

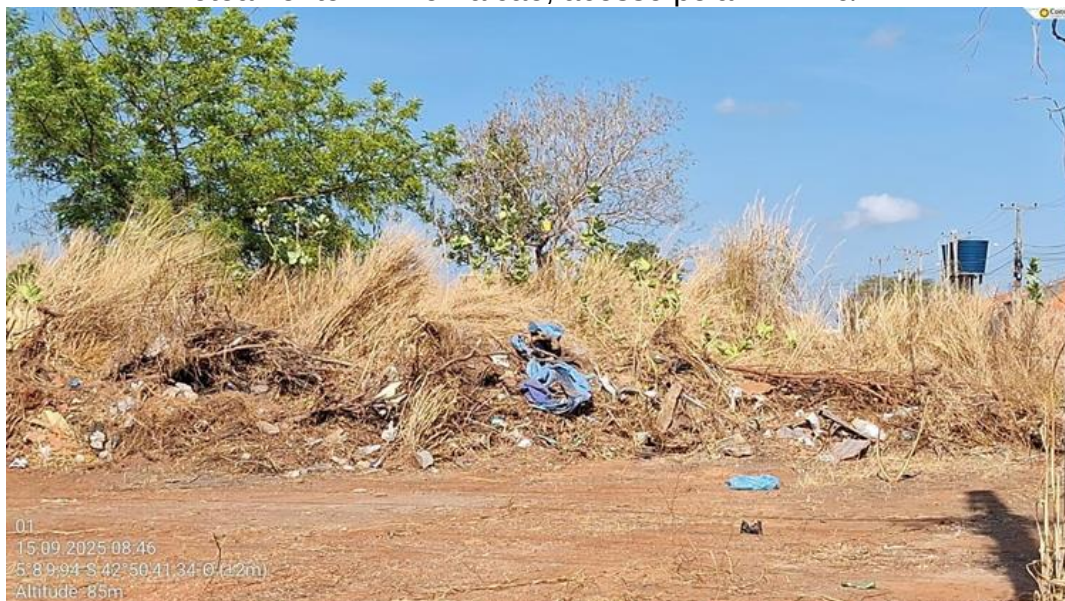
Figura 15 - Registro fotográfico da disposição irregular de resíduos na entrada do Loteamento Emílio Falcão, acesso pela BR-226/MA

A visita ao Loteamento Emílio Falcão (Ponto 1), localizado às margens da BR-226/MA, evidenciou o avanço das ocupações irregulares sobre áreas vegetadas, fenômeno associado à infraestrutura precária, à disposição irregular de resíduos e à presença de indícios de queimadas. Nesse contexto, a área, caracterizada como chapada, apresenta solo do tipo latossolo amarelo e fitofisionomia de cerrado típico, porém fortemente alterada por ações antrópicas, Figuras 13, 14 e 15. Como consequência desse processo, observou-se a ausência de fauna local, possivelmente relacionada à supressão vegetal, ao intenso fluxo de veículos e à iluminação noturna.

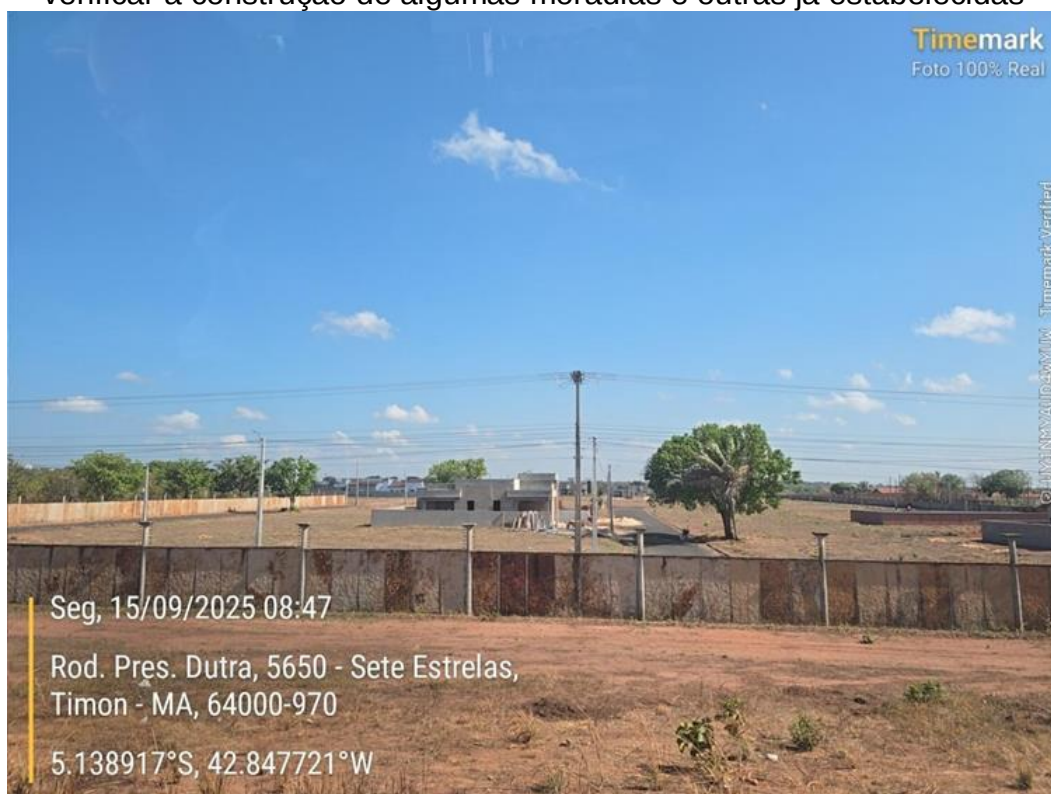
Figura 16 - Registro Fotográfico do complexo residencial Village Cajueiro, é possível verificar a construção de algumas moradias e outras já estabelecidas

De forma semelhante, o condomínio residencial Village Cajueiro e o complexo de condomínios Village Jóia (Ponto 2) também se inserem em relevo de chapada com predominância de latossolo amarelo. Enquanto o Village Cajueiro encontra-se ainda em fase de construção, com poucas residências, o Village Jóia já apresenta moradias consolidadas, comércios e áreas de uso comum. Ainda assim, em ambos os casos, a fitofisionomia local corresponde ao cerrado típico com forte degradação e baixo grau de conservação, marcada pelo predomínio de gramíneas e de exemplares de *Caryocar brasiliense* (pequi), sem registros de fauna, Figuras 16 e 17. As observações sobre a flora foram realizadas pela prof<sup>a</sup> Dra. Divamélia de Oliveira Bezerra Gomes.

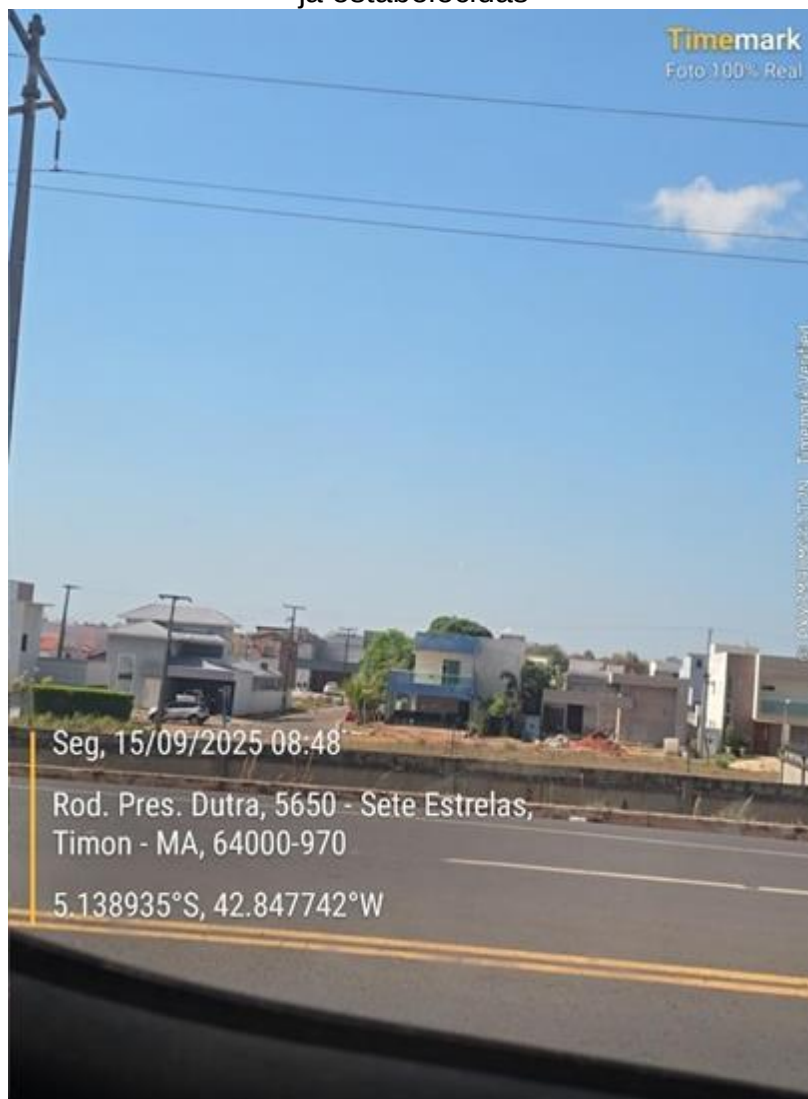
Figura 17 - Registro fotográfico do complexo de condomínios Village Jóia, moradias já estabelecidas

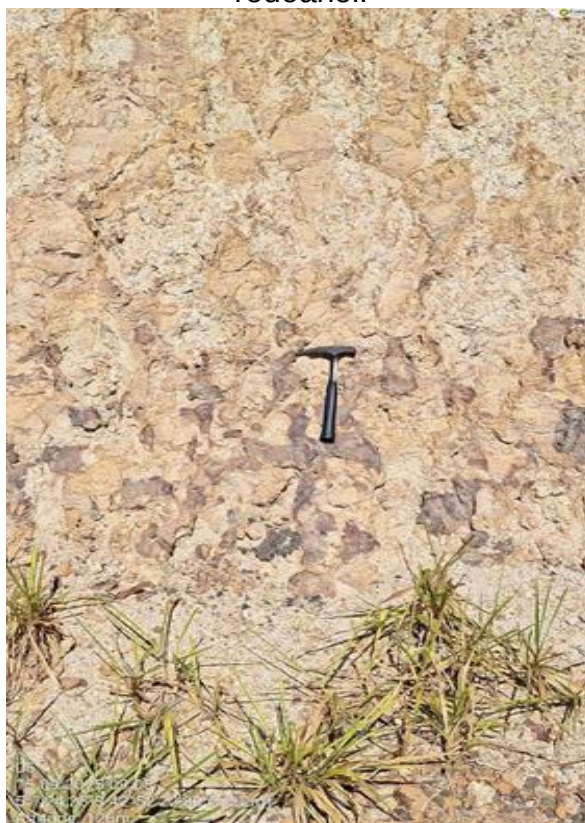
Figura 18 - Registro fotográfico da precipitação de minérios nos morros cortados do rodoanel.

Nesse mesmo eixo de análise, destaca-se o Rodoanel de Timon (Ponto 3), contorno rodoviário que conecta a BR-226/MA à BR-316/MA e cuja obra é conduzida pelo DNIT, com o objetivo de reduzir o tráfego de veículos pesados na área urbana. O trecho analisado, próximo ao povoado Sangrador, apresenta relevo composto por morros e colinas, com ocorrência de latossolos e acúmulo de minérios colunares próximos ao horizonte C, Figura 18. Essa caracterização tornou-se evidente em razão das escavações realizadas durante a obra, que cortaram as elevações sem a adoção de medidas de contenção, acelerando processos de erosão e assoreamento, Figura 19. Além disso, verificou-se uma intensa dinâmica de ocupação nas margens da rodovia, identificada por análises geoespaciais e confirmada em campo. Em síntese, a construção do rodoanel implicou a raspagem de morros e colinas até o horizonte C

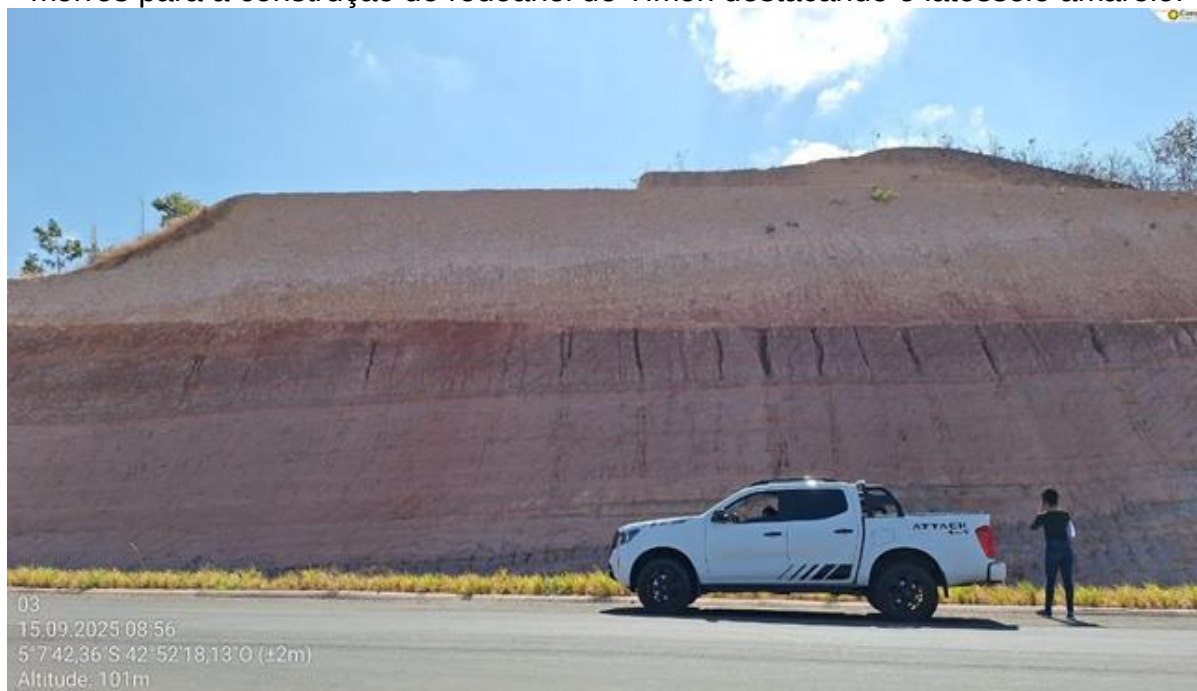
Figura 19 - Registro fotográfico da dimensão espacial dos cortes realizados nos morros para a construção do rodoanel de Timon destacando o latossolo amarelo.

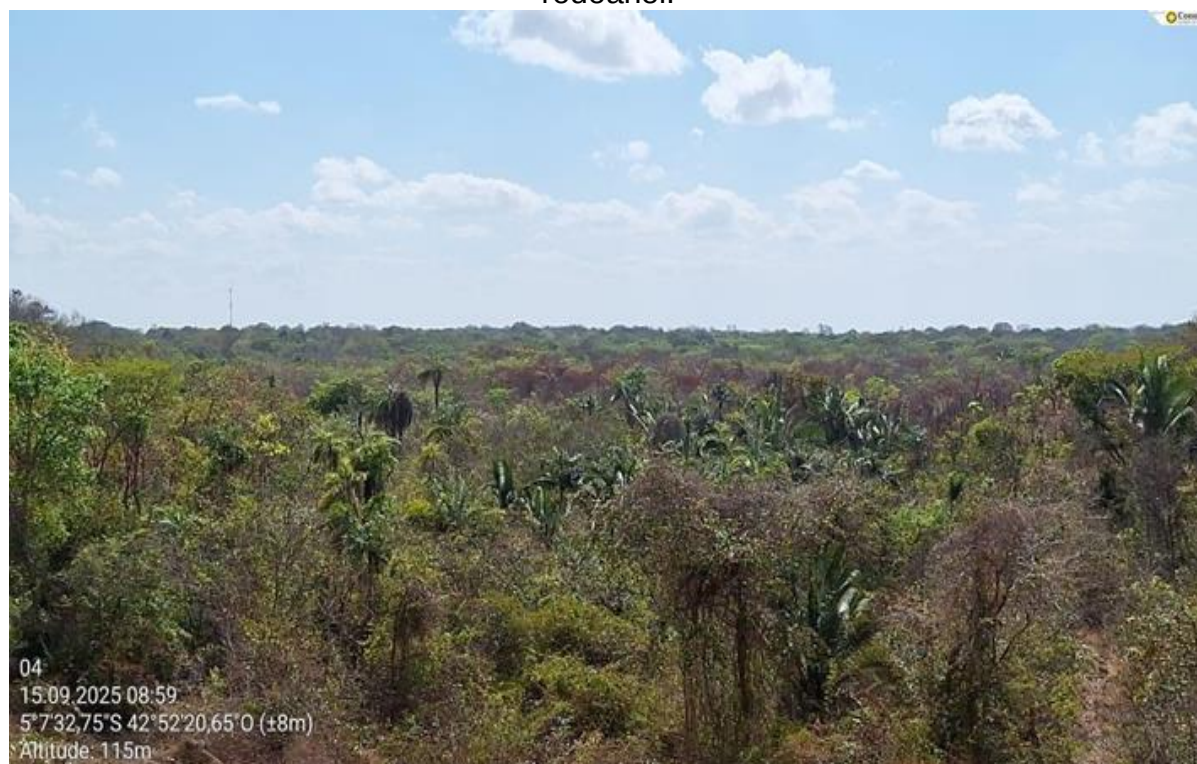
do solo, comprometendo fragmentos de cerrado típico que, embora alterados, ainda apresentam potencial de preservação, Figuras 20 e 21.

Figura 20 - Registro fotográfico da vegetação remanescente às margens do rodoanel.

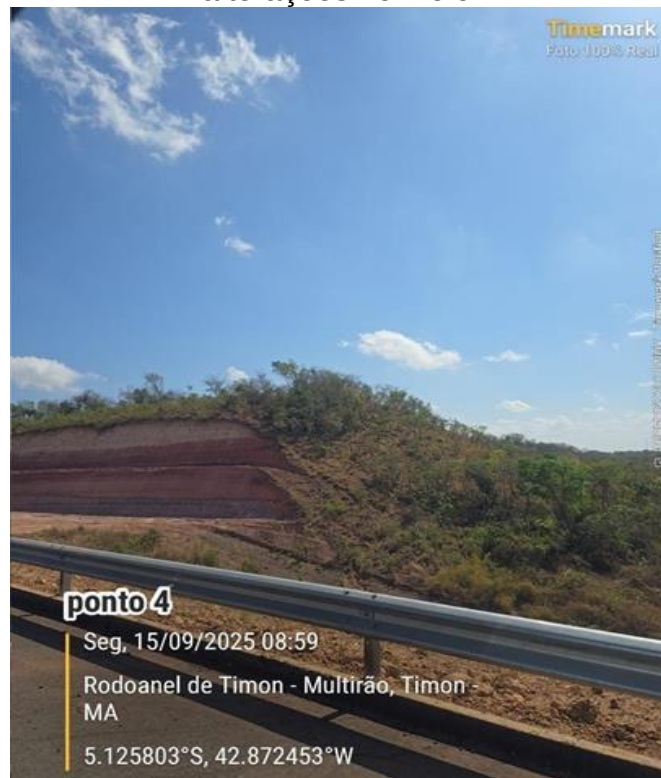
Figura 21 - Registro fotográfico do contraste entre vegetação remanescente e alterações no meio.

Ainda no contexto do rodoanel, o Ponto 4 evidencia de forma mais clara o contraste entre as intervenções antrópicas e um fragmento florestal remanescente de cerrado típico, Figura 21. Na sequência, os Pontos 5 e 6 referem-se a um morro sustentado pela crosta laterítica rica em alumínio e ferro, formando estruturas colunares. Este horizonte é superficial, recobrendo um latossolo amarelo um solo com precipitação de laterito rico em alumínio, acumulado em forma colunar entre os latossolos amarelos característicos da região de vales, conforme observado pelo prof. Dr. Érico Rodrigues Gomes, Figura 18. Nesse local, foram registradas espécies de flora marcantes, como a sambaíba (*Curatella americana*) e o pau-pereiro (*Aspidosperma pyrifolium*), com observações realizadas pela prof<sup>a</sup> Dra. Divamelia de Oliveira Bezerra Gomes.

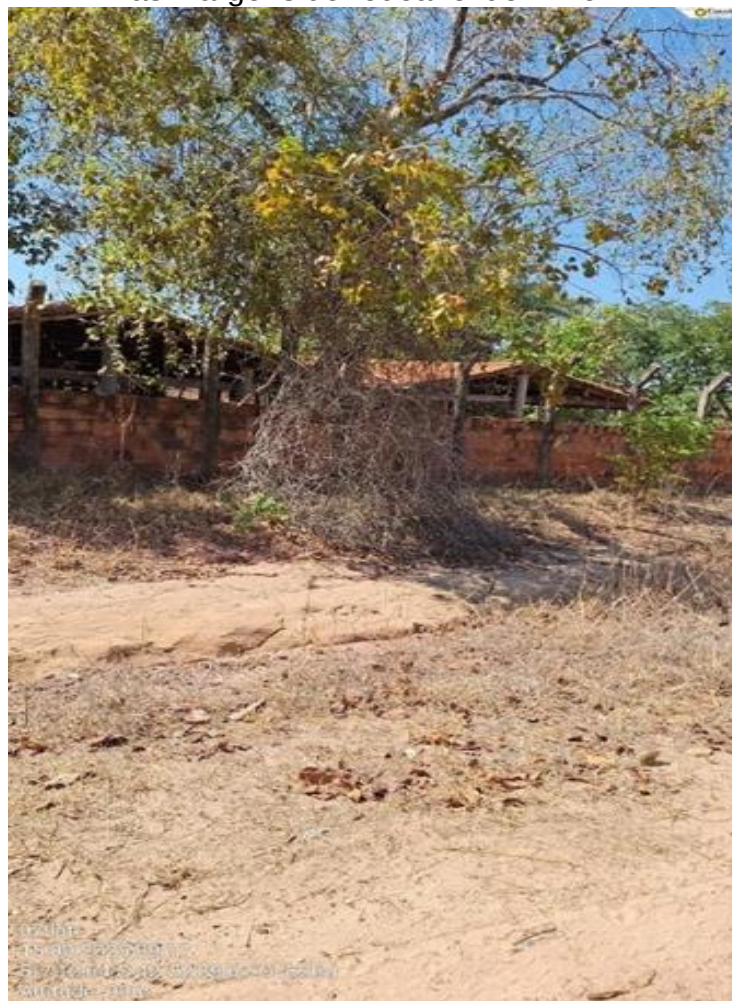
Avançando para as áreas adjacentes, o Povoado Lagoa Grande (Ponto 7), desenvolvido às margens do rodoanel, apresenta uma dinâmica de desmatamentos sequenciais aparentemente associada à expansão da área urbana, fenômeno também identificado na fase diagnóstica prévia por meio do processamento digital de

Figura 24 - Registro fotográfico de moradia no Povoado Lagoa Grande, estabelecido às margens do rodoanel de Timon

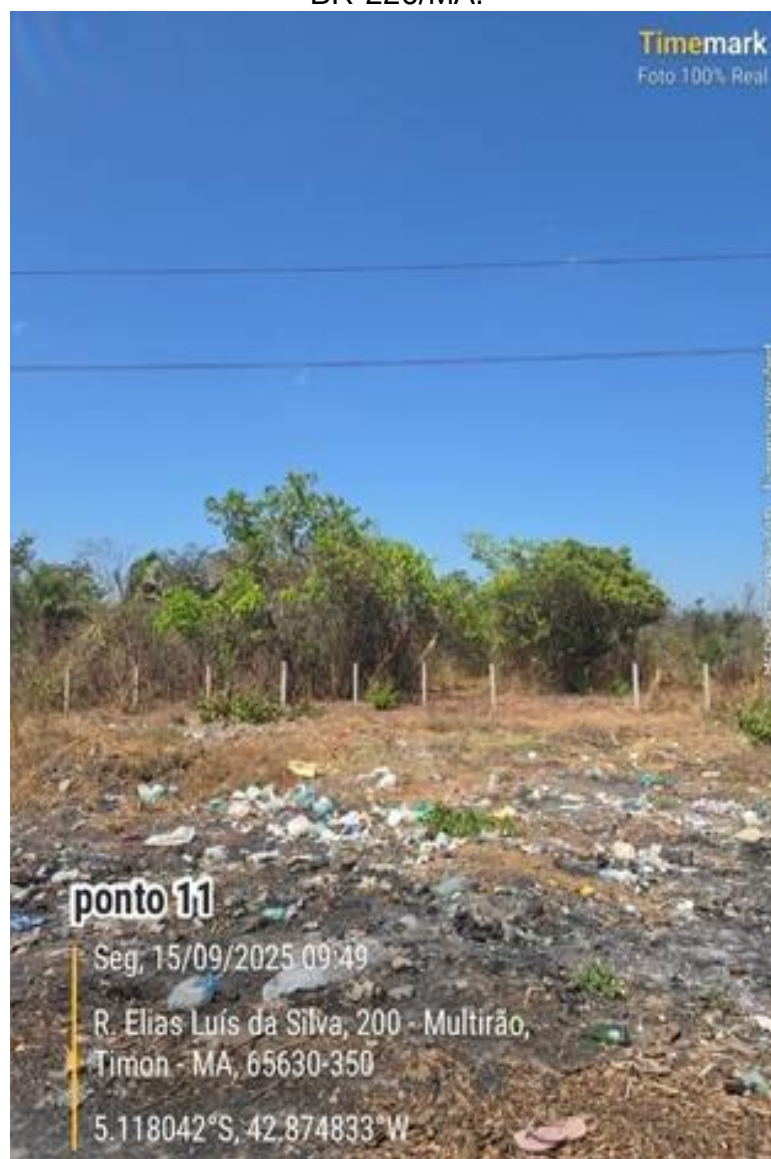
Em continuidade, o Ponto 11 refere-se a um terreno baldio às margens da BR-226/MA, nas proximidades do povoado Sangrador, onde foi constatado o descarte irregular de resíduos domésticos e de construção civil, além de indícios de possível queimada, Figura 30. Acredita-se que os responsáveis sejam tanto moradores de comunidades próximas, em acesso à coleta regular de resíduos, quanto a população da área urbana adjacente. O relevo local é plano, caracterizado como chapada.

Figura 30 - Registro fotográfico de disposição irregular de resíduos às margens da BR-226/MA.

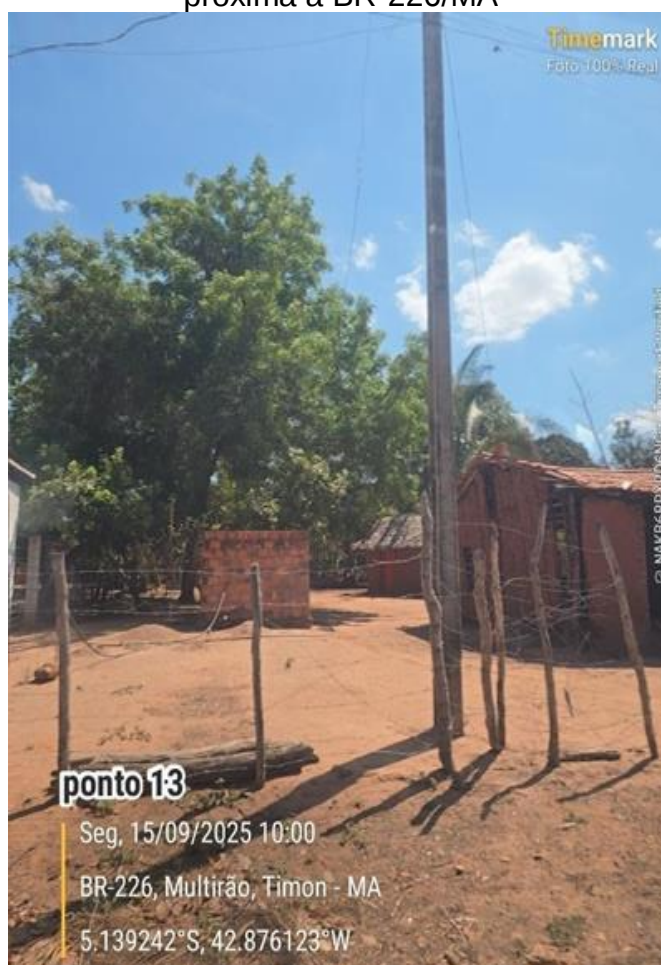
No Ponto 13, identificou-se outra comunidade rural estabelecida próxima à BR-226/MA, nas proximidades do povoado Sangrador, marcada por moradias simples e pela supressão da vegetação nativa para a abertura de ruas, acessos e novos lotes, Figura 32. Além disso, foi identificada uma unidade escolar de ensino fundamental, bem como a disposição irregular de resíduos e sinais de queima. Nesse sentido, as alterações observadas refletem os efeitos da urbanização crescente, da modificação das áreas vegetadas e das mudanças no comportamento socioeconômico dessas comunidades sobre áreas rurais anteriormente afastadas, Figura 33.

Figura 32 - Registro fotográfico de comunidade rural que também se estabeleceu próxima à BR-226/MA

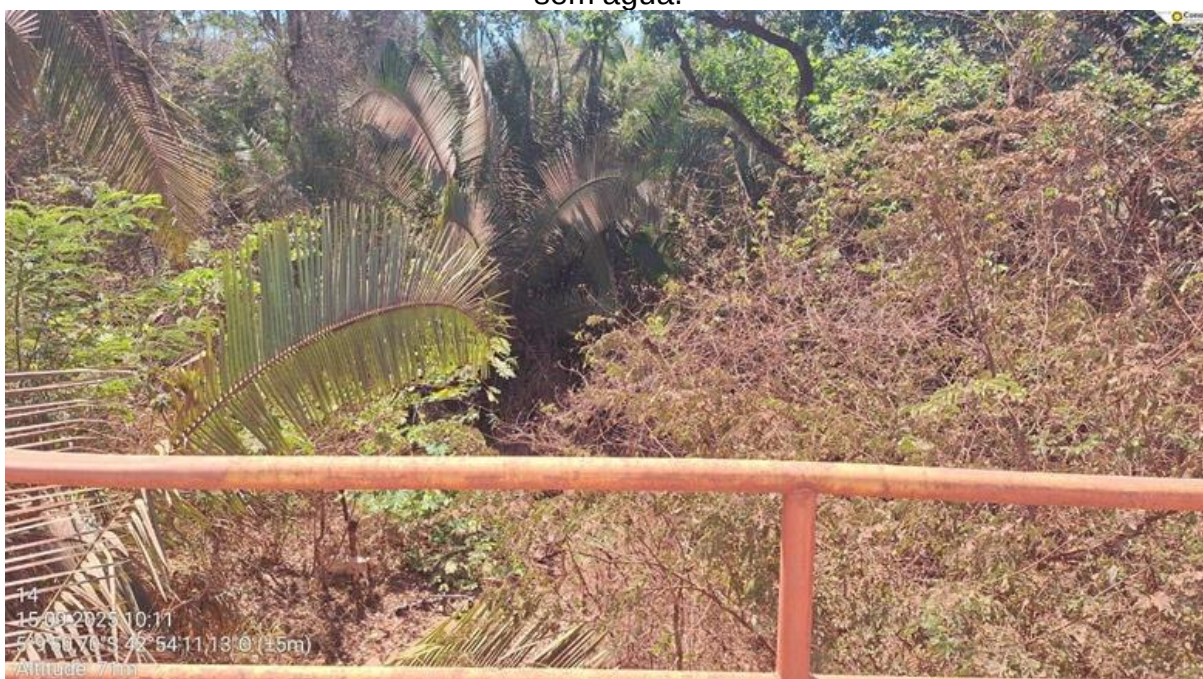
Figura 34 - Registro fotográfico do primeiro contato com o riacho bacuri, observa-se, através de uma ponte consideravelmente depredada, mata de galeria, e o riacho sem água.

O Ponto 14 marcou o primeiro contato com o riacho Bacuri, por meio de uma ponte consideravelmente depredada. Não havia presença de água, possivelmente em função da época do ano e de intervenções antrópicas associadas às dinâmicas de uso e ocupação do solo a montante (direção da nascente), Figura 34. Destacaram-se, entretanto, características do cerradão, com maior desenvolvimento do dossel arbóreo, associado à presença de água, sendo a área definida como mata de galeria, conforme Ribeiro e Walter (1998).

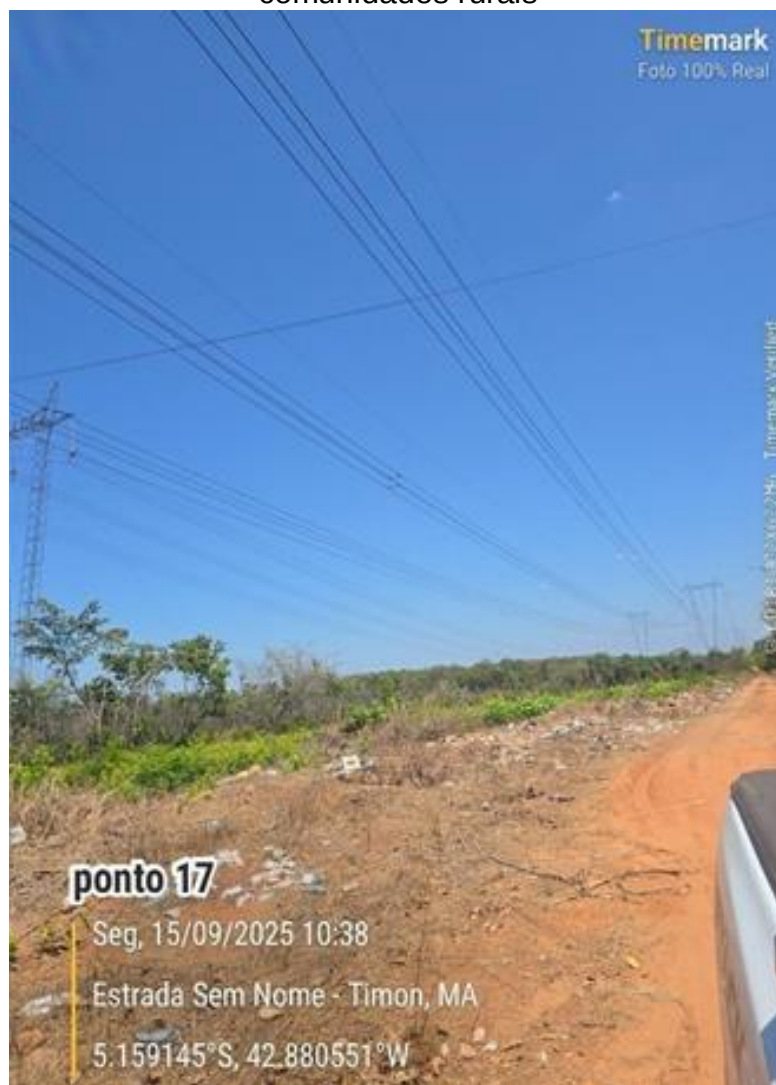
Figura 37 - Registro fotográfico da disposição irregular de resíduos próximo a comunidades rurais

De maneira associada, o ponto 17, próximo ao local da queimada, revelou a disposição inadequada de resíduos domésticos, relacionada à ausência ou insuficiência de coleta, evidenciando a vulnerabilidade das comunidades rurais a doenças e riscos à saúde, especialmente para crianças e animais, Figura 37.

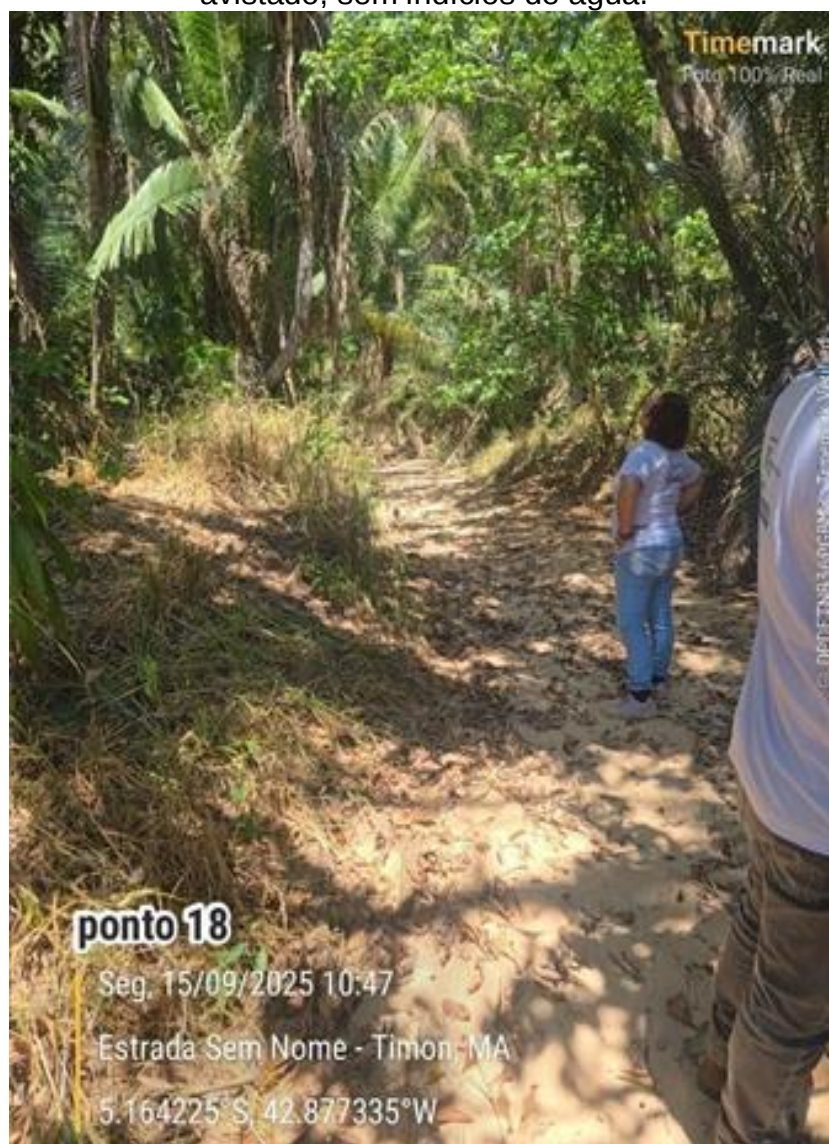
Figura 38 - Registro fotográfico da extensão do riacho Bacuri, segundo ponto avistado, sem indícios de água.

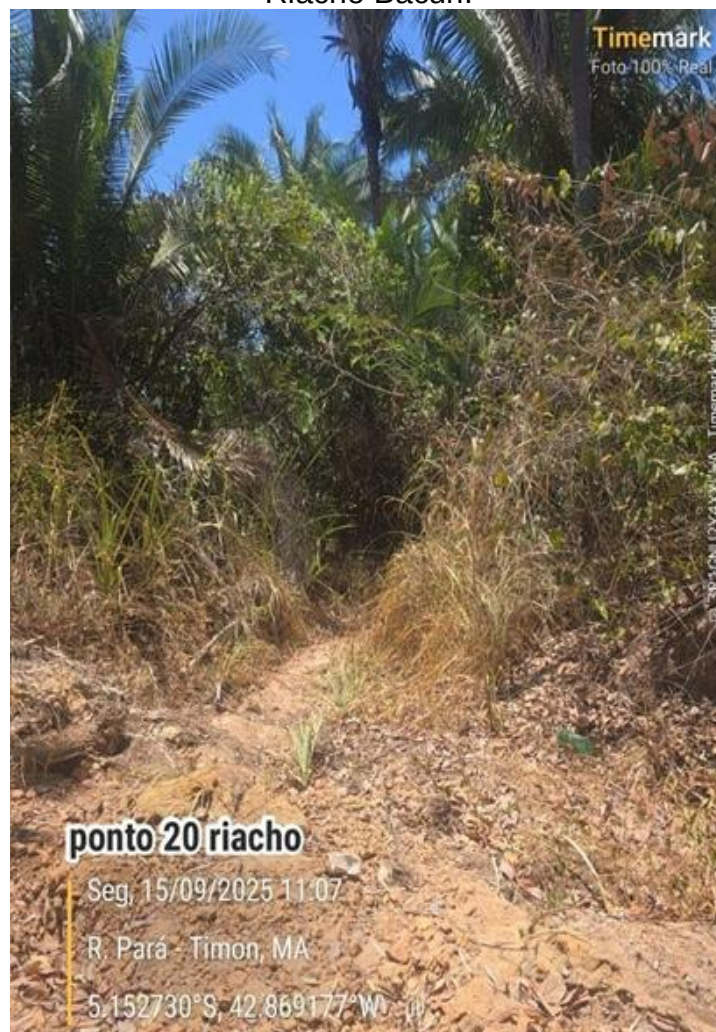
O Ponto 20 corresponde ao terceiro curso d'água identificado, um afluente do riacho Bacuri, localizado nas proximidades do balneário Timonzinho, Figura 41. Observou-se que os solos da região apresentam duas variações principais: neossolo quartzarênico, próximo aos riachos, e latossolo amarelo nas demais áreas, conforme observações do prof. Dr. Érico Rodrigues Gomes.

Figura 41 - Registro fotográfico do terceiro corpo hídrico avistado, um afluente do Riacho Bacuri.

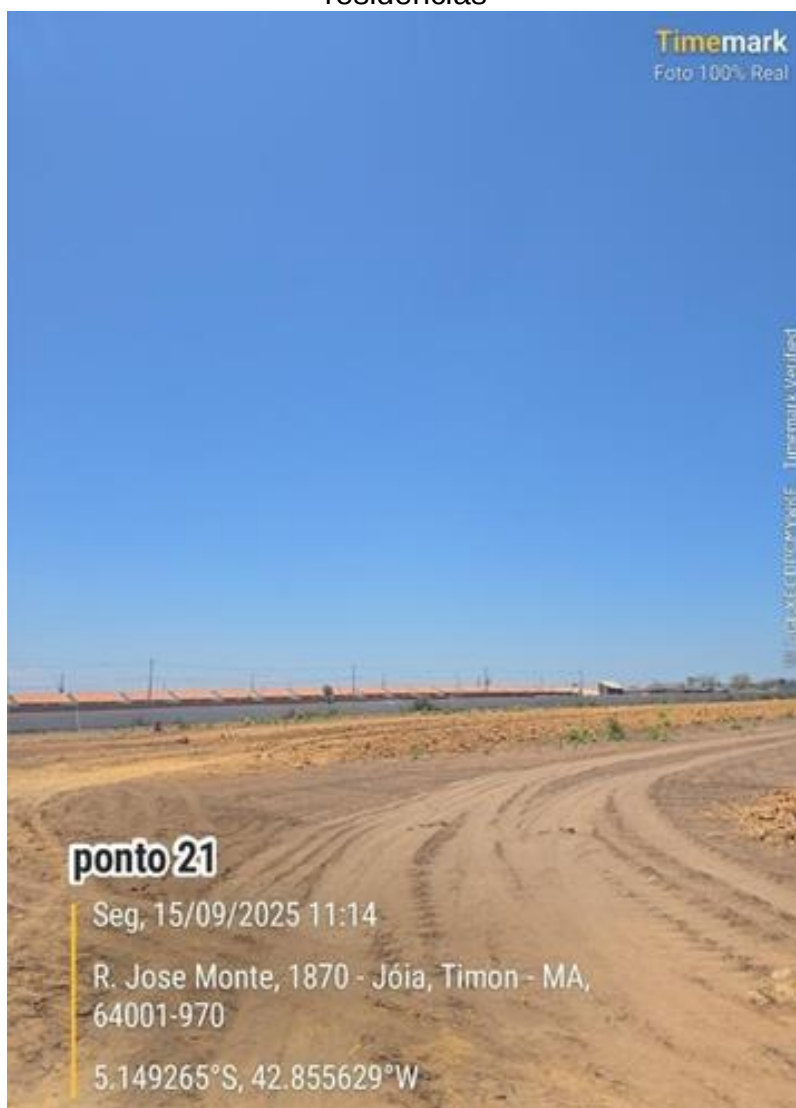
Por fim, no Ponto 21, constatou-se a preparação do terreno para a ampliação de um condomínio residencial situado atrás do complexo habitacional Miguel Arraes, com desmatamento e aterramento de solo aparentemente argiloso, Figura 42. O Ponto 22 refere-se ao próprio complexo habitacional Miguel Arraes, onde se observam padrões arquitetônicos típicos, como parques rodeados por eucaliptos e áreas de uso comum com *playgrounds*, Figura 43. O Ponto 23 corresponde à Estação de Tratamento de Esgoto do complexo, que se destaca pelo forte odor, levantando questionamentos sobre sua eficácia, localização e a existência de outros pontos de tratamento de efluentes.

Figura 42 - Registro fotográfico de ampliação de complexos habitacionais e/ou residências

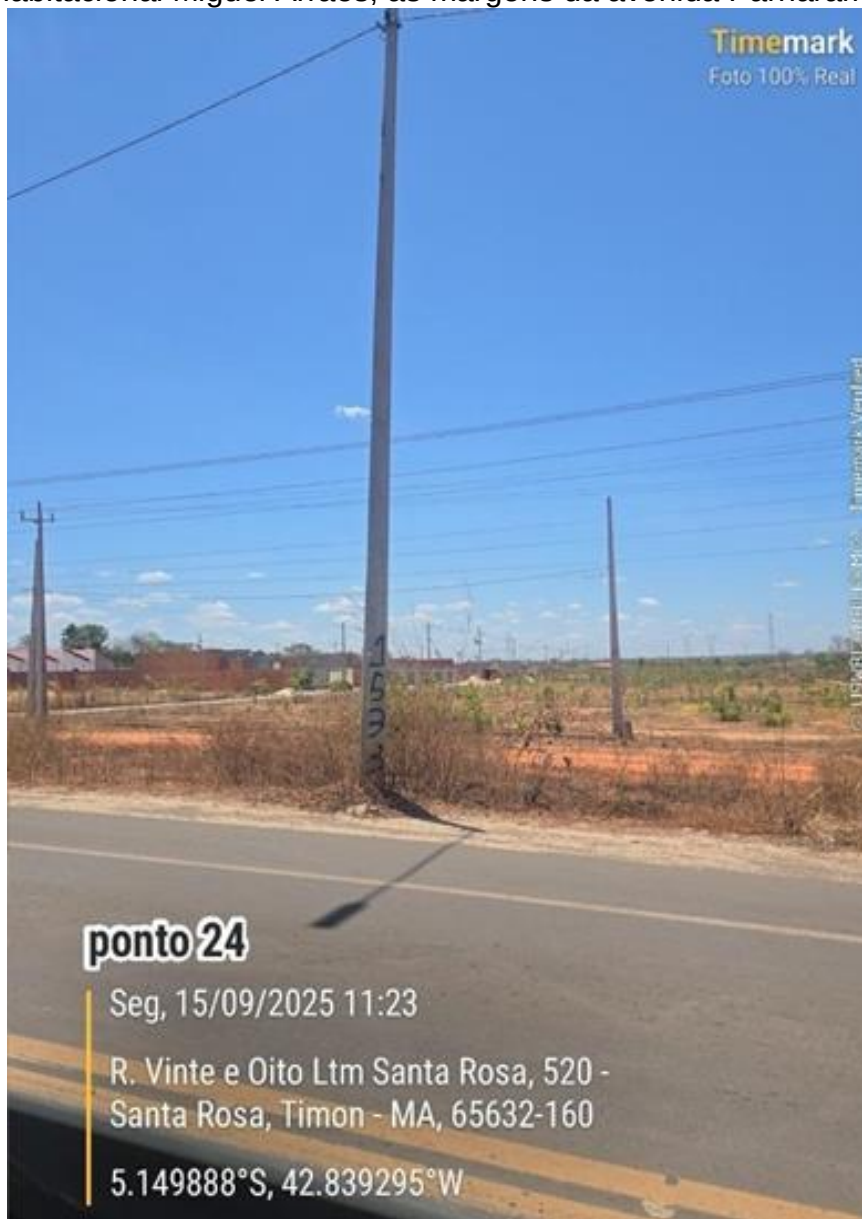
Figura 43 - Registro fotográfico de loteamento de terras em frente ao complexo habitacional Miguel Arraes, às margens da avenida Parnarama

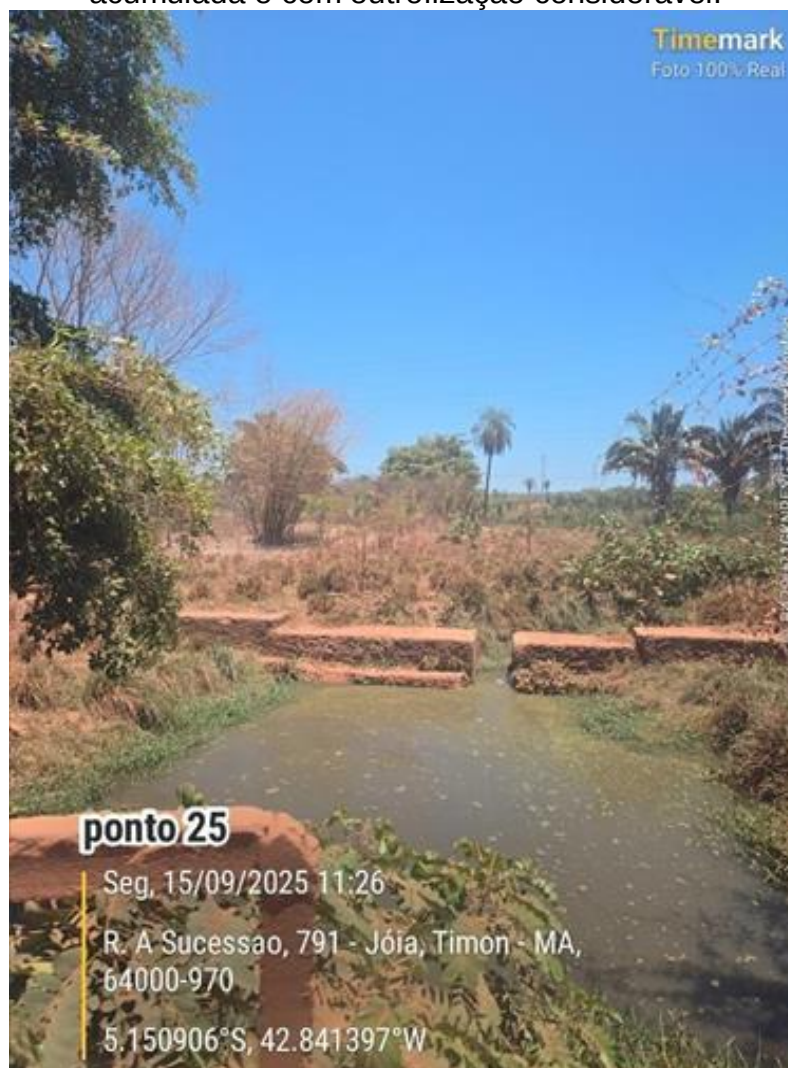
Figura 44 - Registro fotográfico de extensão do riacho Bacuri, com água parada acumulada e com eutrofização considerável.

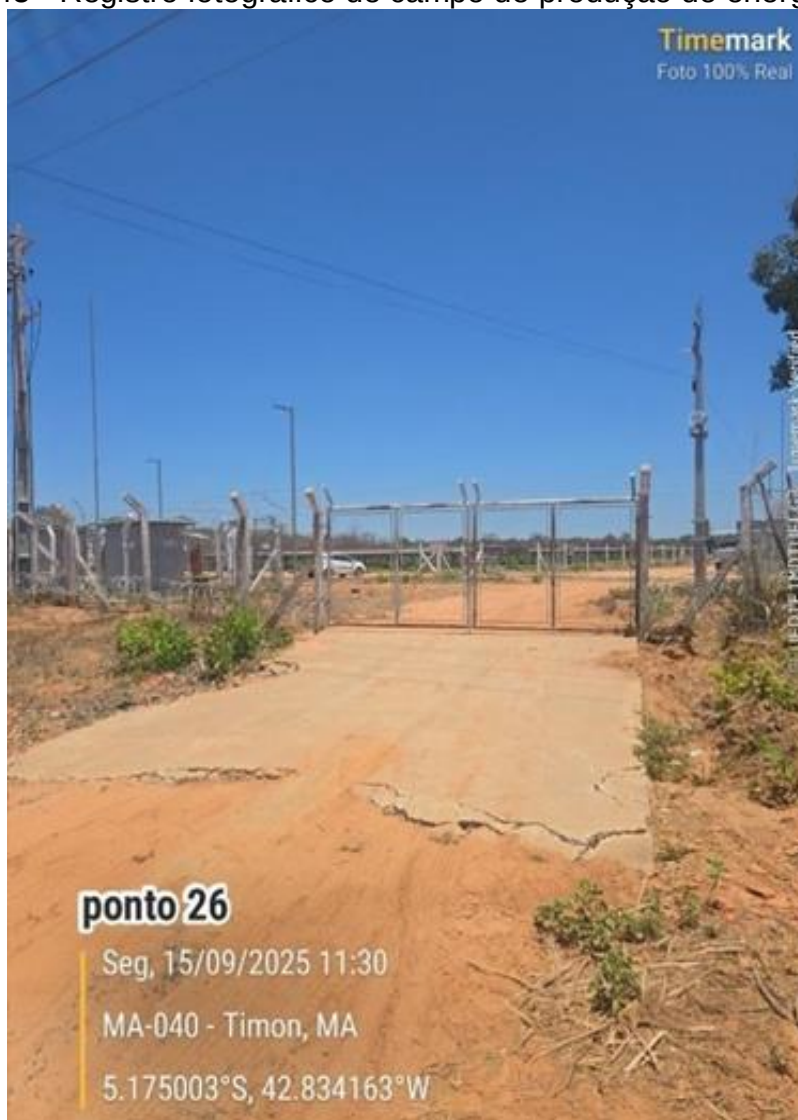
No Ponto 25, foi identificado o quarto corpo hídrico visitado, extensão do riacho principal, sendo o único que apresentou água, embora com mau odor e elevado nível de eutrofização, Figura 46. O Ponto 26 corresponde a um campo de produção de energia solar, cujo domínio não pôde ser identificado, Figura 45. O Ponto 27 refere-se a uma fazenda particular com entrada proibida. Por fim, o Ponto 28 corresponde a

Figura 45 - Registro fotográfico de campo de produção de energia solar.
