**ANÁLISE DA QUALIDADE DA ÁGUA SUBTERRÂNEA USADA PARA CONSUMO**  
**NA CIDADE DE CAMPO MAIOR, PIAUÍ**

Trabalho de Conclusão de Curso (artigo científico) apresentado como exigência parcial para obtenção do diploma do Curso de Tecnologia em Gestão Ambiental do Instituto Federal de Educação, Ciência e Tecnologia do Piauí, Campus Teresina Central.

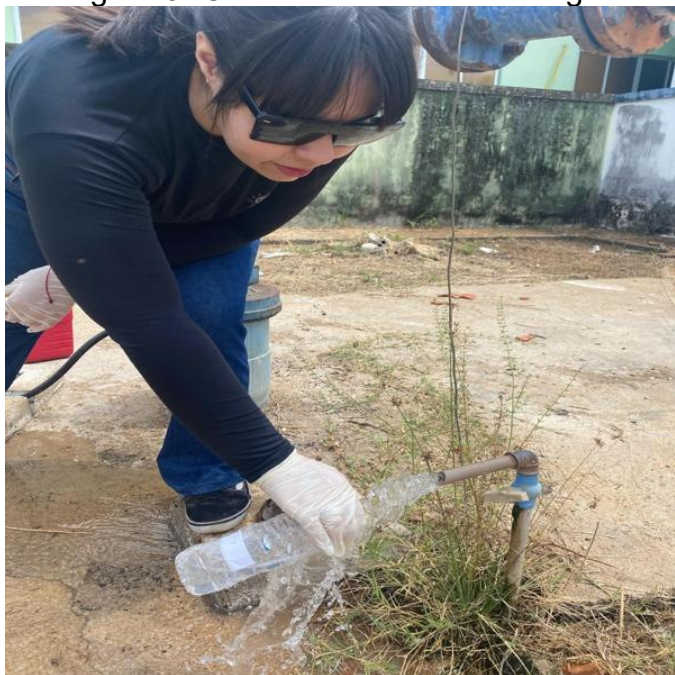
Figura 3- Coleta das amostras de água.

Este estudo utilizou uma metodologia que consistiu em coletas de amostras de água em cinco pontos, cada um contendo poços tubulares pertencentes ao Serviço Autônomo de Água e Esgoto (SAAE) de Campo Maior, Piauí, durante os meses de outubro novembro e dezembro de 2024. As coletas, realizadas no perímetro urbano pela manhã, foram imediatamente transportadas para o laboratório de análise de solo, água e esgoto do Instituto Federal do Piauí (IFPI) para análise (Figura 3).

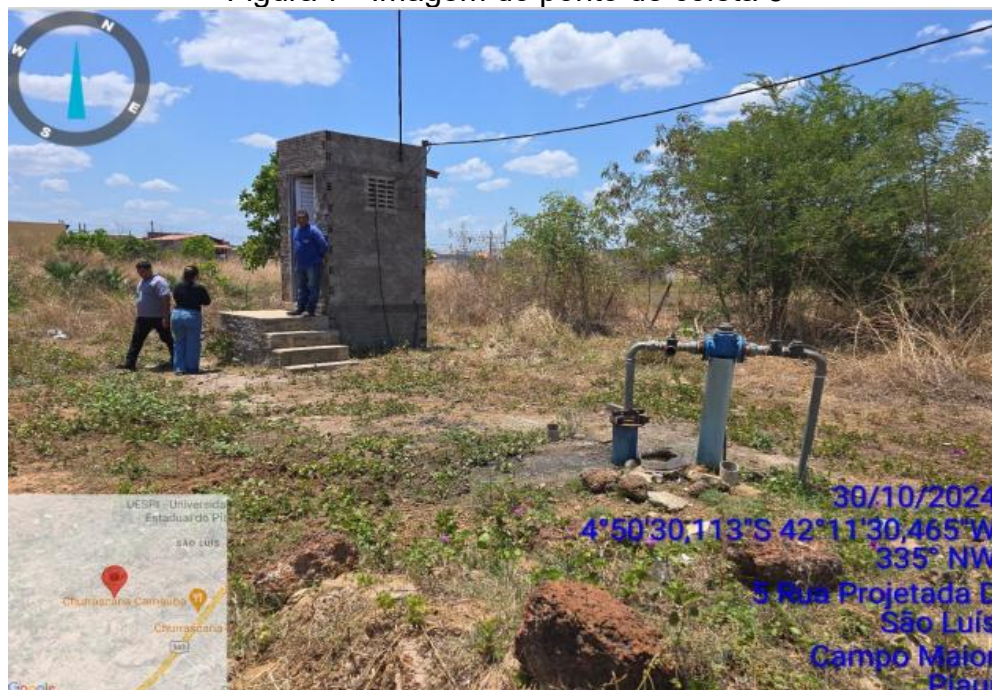
Figura 7– Imagem do ponto de coleta 5

Segundo a ABNT NBR 12212/2017, a cimentação nos projetos de poços para captação de água subterrânea é obrigatória, devendo ser executada até a profundidade necessária para garantir a proteção da água e prevenir a infiltração de agentes externos, como fluidos e minerais. A ausência desse procedimento compromete a integridade do aquífero e aumenta a vulnerabilidade à contaminação.

A ausência de barreiras sanitárias para prevenir a contaminação do solo e consequente infiltração no aquífero é uma preocupação recorrente. Em determinados locais, a ausência de cercas perimetrais deixa os poços vulneráveis ao acesso irrestrito de pessoas e animais, comprometendo a segurança e a proteção das estruturas, além de expor a cimentação a possíveis danos estruturais.

O ponto cinco (figura 7), localizado no Residencial Pousada do Sol, ilustra bem essa problemática: ausência de infraestrutura adequada, acesso livre, falta de estrutura sanitária e cercamento, e vegetação abundante ao redor do poço, ocupando todo o perímetro do terreno. A ausência de barreiras sanitárias representa um risco significativo à saúde pública para aqueles que consomem a água extraída desses locais.

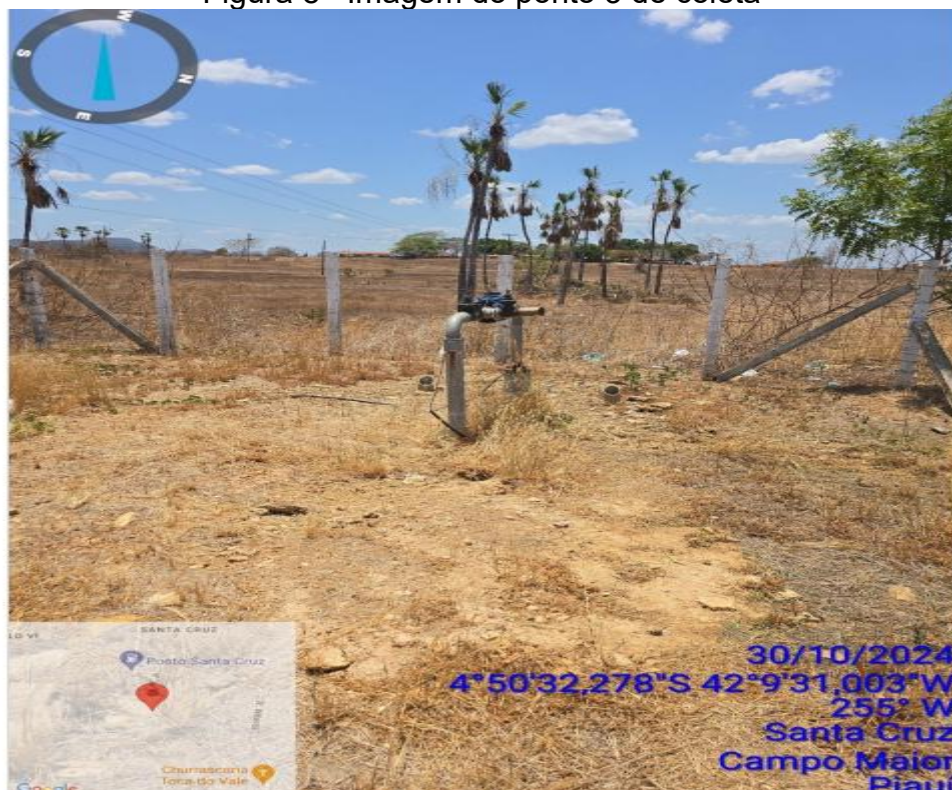
Figura 8– Imagem do ponto 3 de coleta

Os demais pontos também apresentavam problemas (figura 8), como a falta de estrutura sanitária completa da infraestrutura. Embora alguns locais possuíssem

grades e acesso restrito por chave, isso ainda se mostrava em desconformidade com os parâmetros sanitários da Agência Nacional de Águas (ANA,2013).
