**USO E OCUPAÇÃO DO SOLO NA BACIA HIDROGRÁFICA DA BARRAGEM DO**  
**BEZERRO: uma Abordagem Ambiental**

Trabalho de Conclusão de Curso  
(monografia) apresentado como exigência  
parcial para obtenção do diploma do  
Curso de Tecnologia em Gestão  
Ambiental do Instituto Federal de  
Educação, Ciência e Tecnologia do Piauí,  
Campus Teresina Central.

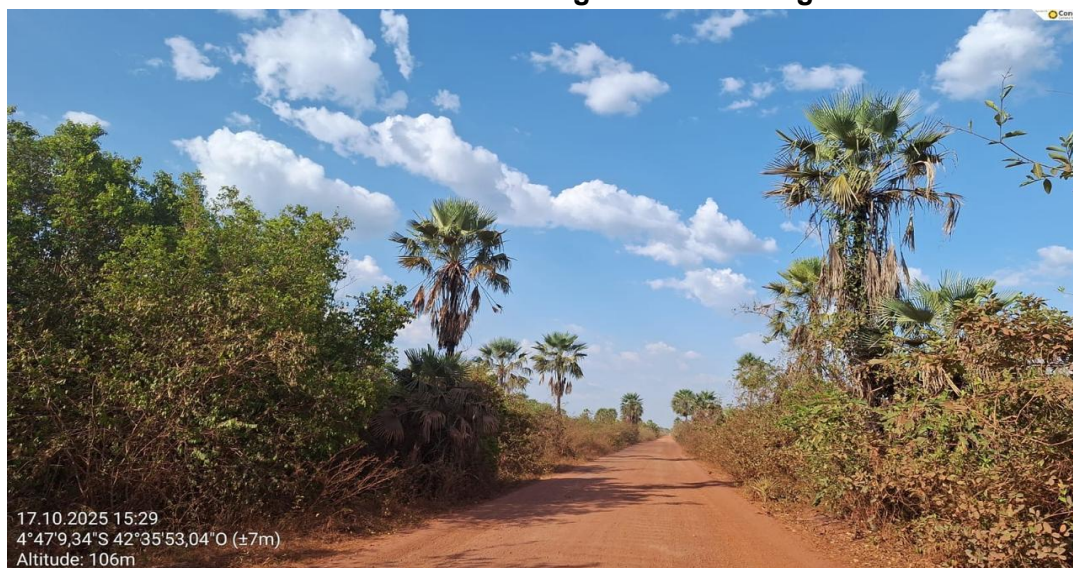
**Figura 02: Fisionomia vegetacional de transição Cerrado Caatinga, característica na área da bacia hidrográfica da Barragem do Bezerra.**

A região apresenta vegetação típica de transição entre Cerrado e Caatinga com espécies vegetais adaptadas ao clima semiárido, ilustrado na figura 02. A fauna local inclui animais associados a ambientes aquáticos e semi áridos, com destaque a aves e peixes. O relevo é levemente ondulado, e a área onde a barragem está inserida conta com solos predominantes arenosos. (IBGE, 2022)

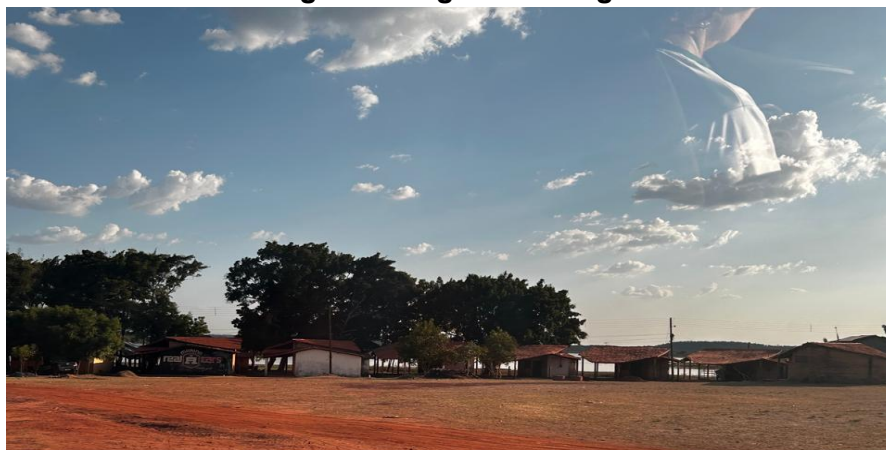
**Figura 03: Polo de lazer com barracas próximas à margem do lago da barragem**

No entorno, existem barracas e quiosques que atendem os frequentadores, movimentando a economia local e gerando empregos sazonais, como apresentado na figura 03. Em 2018, foram identificadas fissuras na estrutura da barragem, o que gerou preocupação quanto à segurança da população e dos povoados situados a jusante. A partir desse episódio, o Governo do Estado do Piauí, por meio da secretaria de estado da defesa civil, realizou obras emergenciais e de recuperação na estrutura. Desde então a barragem começou a ser monitorada e segue sob acompanhamento técnico para garantir sua segurança e finalidade. (GOVERNO DO ESTADO DO PIAUÍ, 2018).

- A análise espacial também revelou a presença de áreas de lazer e turismo, como bares e quiosques situados próximos às margens da barragem. Essas atividades, embora importantes para a economia local, estão em parte inseridas em Áreas de Preservação Permanente (APPs), o que representa uma pressão ambiental relevante. De acordo com Moura et al. (2020), a ocupação recreativa em APPs é um vetor recorrente de degradação em ambientes lacustres, principalmente em função da compactação do solo e do descarte inadequado de resíduos sólidos.

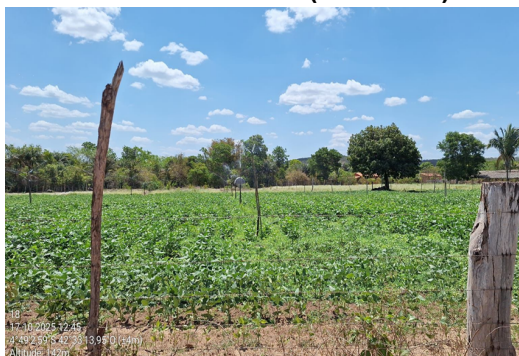
**Figura 06: Divisor de águas  
área leste da bacia (Ponto 18)**

Nas figuras 06 e 07 podem-se observar os divisores de águas, nota-se uma combinação de impactos que refletem o uso intensivo do espaço. A ocorrência de queimadas, o cultivo agrícola em pequena escala com uso de insumos e a remoção da vegetação resultam em alterações visíveis na estrutura do solo.

Essas práticas comprometem a fertilidade natural e favorecem processos erosivos, conforme explicam Lepsch (2011) e Tricart (1977), ao apontarem que a retirada da cobertura vegetal rompe o equilíbrio físico e químico do solo, reduzindo sua capacidade de infiltração e retenção de água. Os registros fotográficos revelam ainda a compactação do solo e a fragmentação da vegetação, fatores que contribuem para a perda da biodiversidade e para o aumento da vulnerabilidade hídrica.

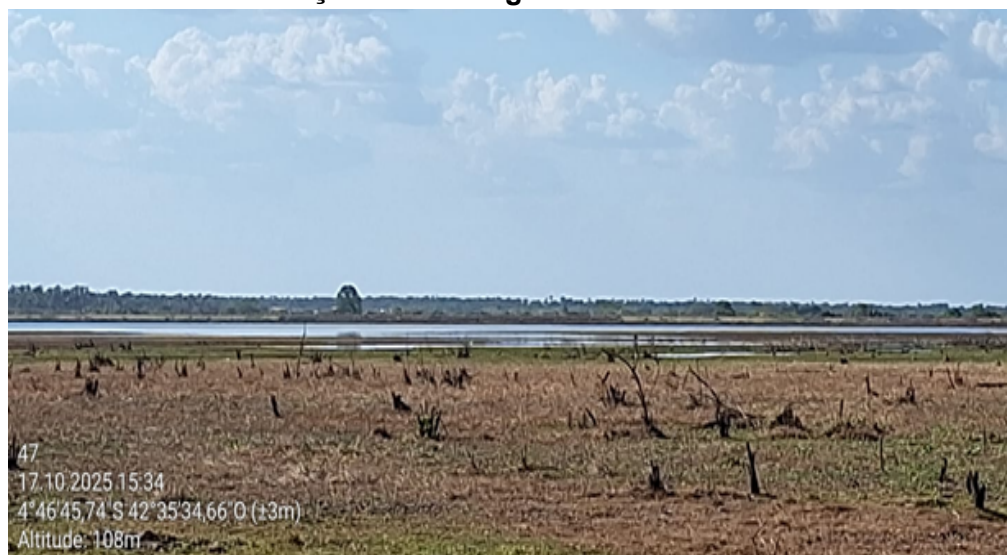
**Figura 08: Área de queimada nas margens do  
açude da barragem do bezerro**

A presença de queimadas próximas ao açude, como vista na figura 08, causa perda da vegetação, assoreamento e redução da qualidade da água. Segundo Tricart (1977), o fogo acelera a erosão e o empobrecimento do solo. Para Sachs (2008), essas práticas revelam a falta de manejo adequado das áreas de entorno de mananciais, comprometendo o equilíbrio ecológico.

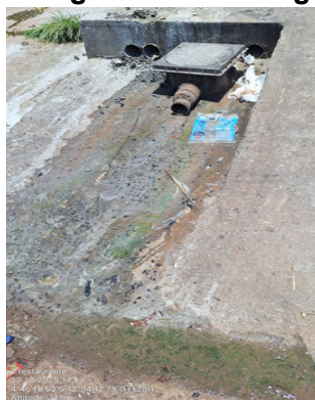
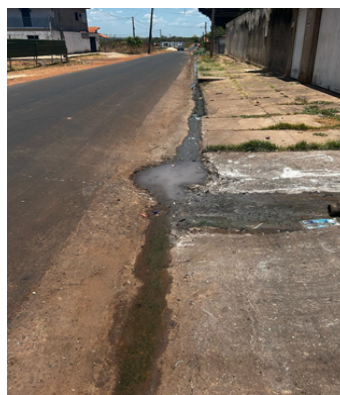
**Figura 09 e 10: Esgoto a céu aberto (Ponto 2)**

As figuras 09 e 10 mostram efluentes sendo lançados sem tratamentos em via pública, o que demonstra a ausência de infraestrutura sanitária, resultando em contaminação do solo e da água. Conforme Jacobi (2003), a falta de saneamento

básico agrava a vulnerabilidade social e ambiental, enquanto Tucci (2008) alerta para o risco de poluição difusa causada por efluentes não tratados.

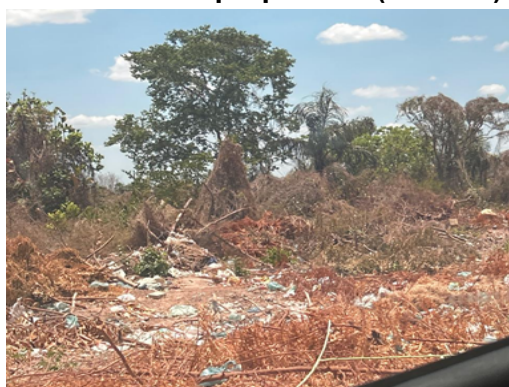
**Figura 11: Resíduos domésticos em locais inapropriados (Ponto 6)**

O descarte irregular de resíduos sólidos, como visto na figura 11, gera poluição visual, contaminação do solo e proliferação de vetores. De acordo com Milaré (2011), o acúmulo de lixo em áreas abertas é um dos principais indicadores de degradação ambiental em pequenas comunidades.

A gestão adequada dos resíduos e a educação ambiental são essenciais para reverter esse quadro. Na figura 12 observa-se que há queima da vegetação em áreas habitadas, representando risco à saúde e à segurança, além de liberar gases poluentes e degradar o solo. Para Odum (2012), o fogo em ambientes urbanos compromete o equilíbrio ecológico e agrava a poluição atmosférica. Sachs (2004) reforça que essas práticas refletem falhas de planejamento e fiscalização ambiental.

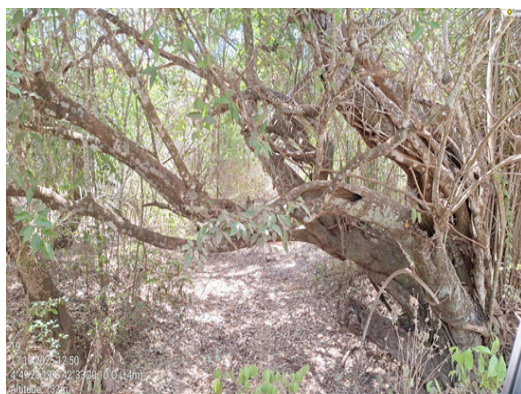
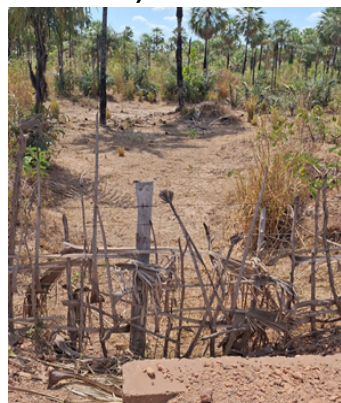
**Figuras 13 e 14: Riacho na comunidade Portal da Esperança (Ponto 19 e 22)**

durante o curso desse riacho observa-se pelo menos duas pontes e outras interferências antrópicas, indicando uma presença significativa da ação humana em suas margens. Essas alterações refletem o avanço da ocupação rural sobre áreas de preservação permanente (APPs), comprometendo a integridade ecológica do riacho. A retirada da vegetação marginal favorece o assoreamento, a erosão do solo e a redução da infiltração de água, o que impacta a recarga da barragem. Além disso, a presença de cercamentos e uso do leito para outras finalidades pode modificar o fluxo natural das águas.

De acordo com Tundisi e Tundisi (2008), a preservação das matas ciliares é fundamental para o equilíbrio das bacias hidrográficas, atuando como filtro biológico e regulador do regime hídrico. Já Tucci (2008) destaca que a ocupação desordenada das margens dos riachos é uma das principais causas de degradação hídrica em pequenas bacias, pois altera os processos naturais de drenagem e aumenta o risco de escassez.

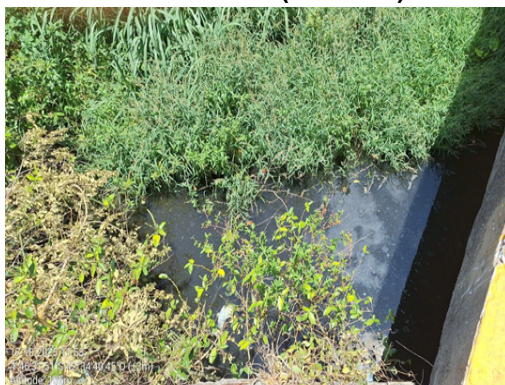
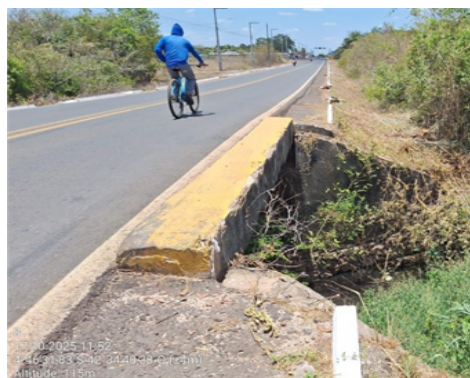
As figuras 15 e 16 mostram um corpo d'água escurecido e possivelmente com resíduos, mas sem análises laboratoriais não é possível confirmar a poluição. Como as fotos foram feitas no verão, a redução natural do volume de água pode intensificar a aparência de sedimentos e sujeira, conforme discutido por Tucci (2017).

A vegetação das margens parece seca, o que pode estar relacionado ao estresse hídrico típico da estação. Os indícios observados são compatíveis com situações descritas por Silva e Lima (2020) sobre possíveis impactos ambientais, porém tratam-se apenas de interpretações visuais.

**Figura 15: Córrego que 113 passa na PI (Ponto 9)**

**Figura 16: Vista lateral do córrego (Ponto 9)**

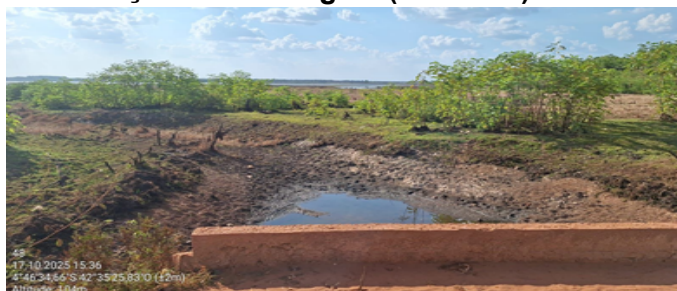
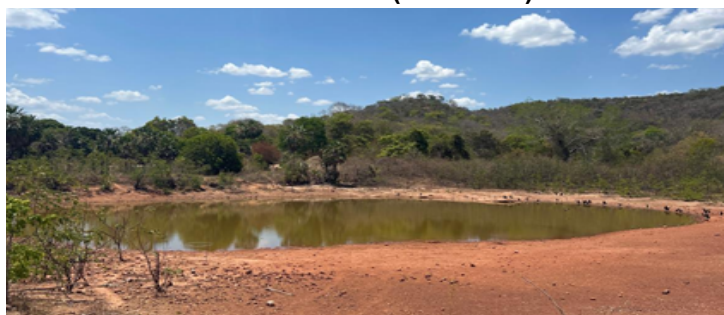
As figuras 17 e 18 apontam, mais realisticamente, para alterações físicas das margens (erosão/sedimentação e vegetação rala), com impactos sobre profundidade, turbidez e capacidade do açude de manter qualidade ecológica. Medidas prioritárias: recomposição da mata ciliar, contenção de erosão nas bacias contribuintes e controle do escoamento superficial. Tais sintomas são consistentes com o processo descrito por Tundisi & Tundisi (2008): margens degradadas elevam o aporte de sedimentos e nutrientes, acelerando o assoreamento e comprometendo a comunidade aquática.

**Figura 17: Local onde o sol córrego deságua no açude da barragem (Ponto 48)**

**Figura 18: Açude na comunidade João Pereira (Ponto 17)**

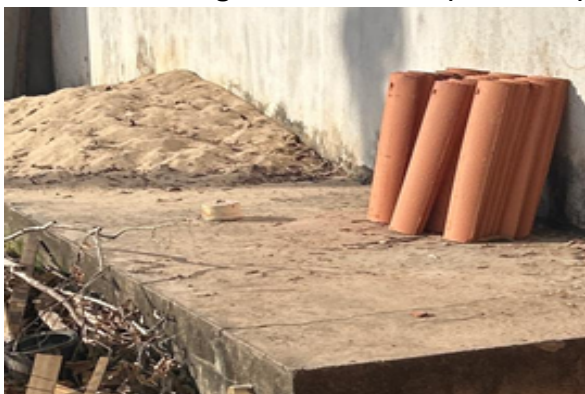
De acordo com autores como Von Sperling (2017) e Tundisi & Tundisi (2008), práticas inadequadas de saneamento e ocupação irregular em áreas próximas a corpos hídricos favorecem a contaminação ambiental e o desequilíbrio ecológico. Assim, as figuras 19 e 20 apresentam a situação das barracas e ilustram os desafios da gestão ambiental urbana.

**Figura 19: fossa séptica nas barracas da barragem do Bezerro (Ponto 51)**

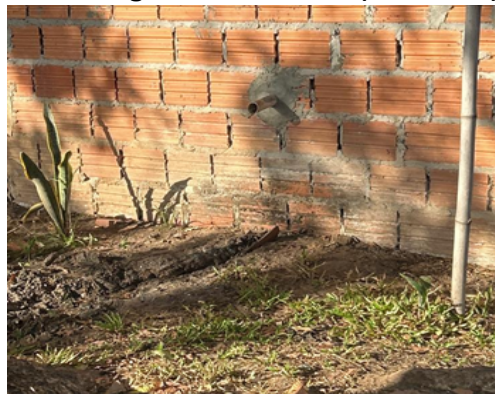
**Figura 20: Encanamento das da barragem do Bezerro (Ponto 52)**

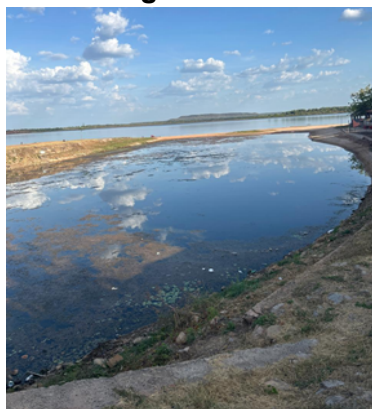
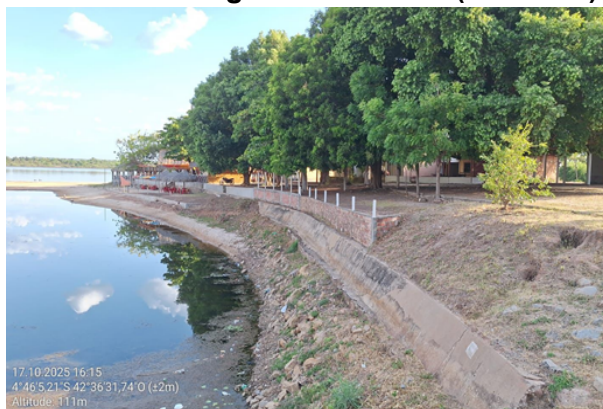
**Figuras 21 e 22: Sangradouro da barragem do Bezerro (Ponto 53)**

As figuras 21 e 22 retratam o sangradouro da barragem, estrutura essencial para o escoamento do excedente de água e controle de cheias. Observa-se, contudo, presença de resíduos e sinais de assoreamento, o que pode indicar falta de manutenção e carreamento de sedimentos provenientes de áreas degradadas a montante.

Segundo Tucci (2008), a ausência de manejo e limpeza regular em estruturas de drenagem reduz sua eficiência hidráulica e pode comprometer a segurança da barragem.

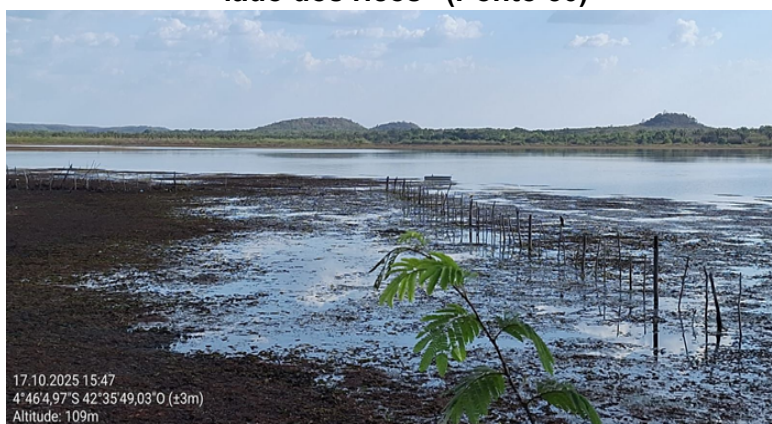
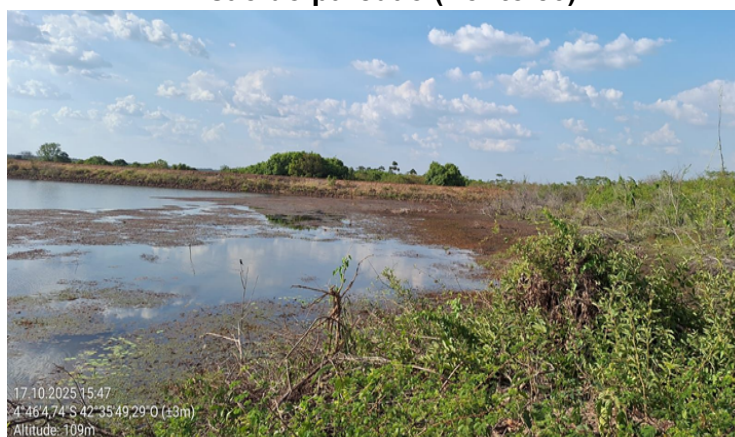
As figuras 23 e 24 mostram as margens da barragem com grande quantidade de aguapés, indicando processo de eutrofização das águas, geralmente causado pelo excesso de nutrientes provenientes de esgoto doméstico, resíduos e matéria orgânica em decomposição. Essa proliferação vegetal altera o equilíbrio ecológico e reduz o oxigênio dissolvido na água, afetando espécies aquáticas.

Conforme Esteves (2011), o crescimento excessivo de macrófitas aquáticas é um importante indicador de poluição orgânica e de perda de qualidade da água em reservatórios.

**Figura 23: Margem lateral da barragem  
“lado dos ricos” (Ponto 50)**

**Figura 24: Margem lateral da barragem  
visão do paredão (Ponto 50)**

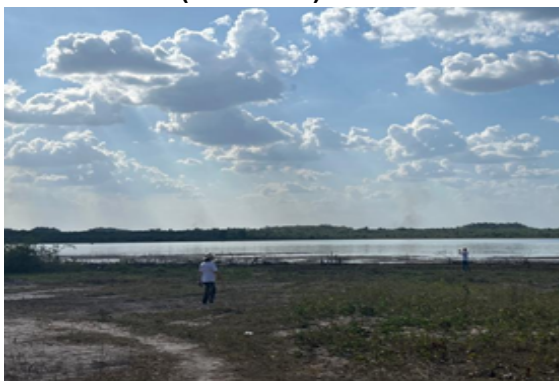
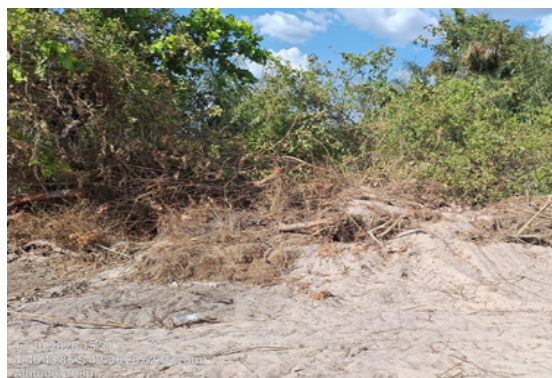
As figuras 25 e 26 registram solo exposto e vestígios de queimadas, evidenciando uso inadequado do fogo para limpeza de áreas. Essa prática elimina a cobertura vegetal e provoca a compactação e perda de nutrientes do solo, aumentando o risco de erosão e o carreamento de sedimentos para o açude. Segundo Sachs (2008), a queima descontrolada de vegetação fragiliza o solo e

contribui para o empobrecimento ecológico, comprometendo a sustentabilidade ambiental das bacias hidrográficas.

**Figura 25: Margem contrária das advindo barracas da barragem (Ponto 34)**

**Figura 26: Amontoado de resíduos do desmatamento no local (Ponto 35)**

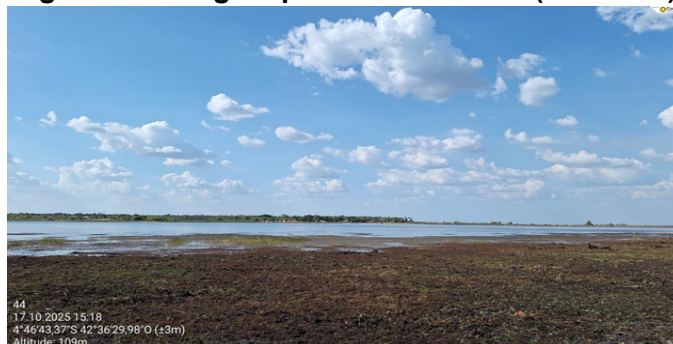
**Figura 27: Margem próxima às casas (Ponto 37)**

A figura 27 mostra nível reduzido do açude e margens sem vegetação ciliar, o que reforça os impactos cumulativos da degradação ambiental. O assoreamento e a retirada de cobertura vegetal comprometem a infiltração e aumentam a evaporação da água, agravando os períodos de estiagem. De acordo com Tucci (2008), a ausência de vegetação marginal acelera o assoreamento e reduz a capacidade de regulação hídrica de reservatórios.

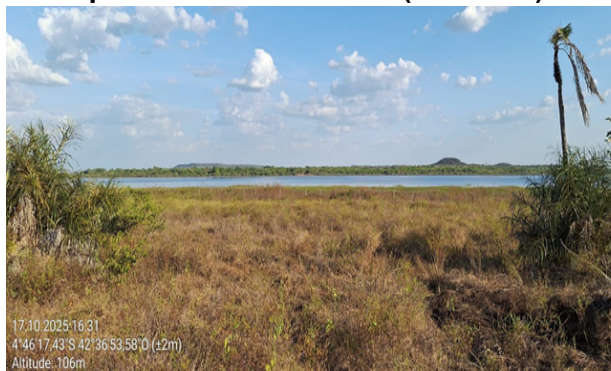
**Figura 28: Margem do lago da barragem próximo a loteamento (Ponto 59)**

Na figura 28 é possível observar a margem sudeste do açude do bezerro, essa margem está muito próxima de áreas de fazendas e casas advindas de invasão de terras. Essas atividades muito próximas do açude da barragem do bezerro podem causar vários problemas ambientais como: assoreamento do reservatório, alterações significativas na dinâmica ambiental, representando risco à qualidade da água, à estabilidade do solo e à vegetação ciliar.

recarga hídrica e na autodepuração natural do ambiente. Além disso, conforme Milaré (2011), a pressão antrópica sobre áreas de preservação permanente reduz a capacidade do ecossistema de manter o equilíbrio ecológico, contribuindo para a degradação ambiental e o empobrecimento dos recursos naturais.

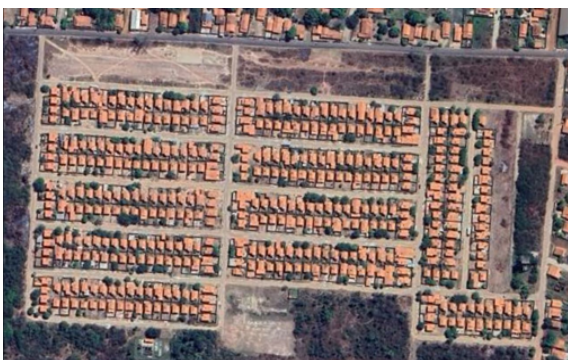
**Figura 29: loteamento Conjunto**

As figuras 29 e 30 mostram áreas recentemente abertas para implantação de loteamentos, com solo exposto e pouca vegetação. A ausência de infraestrutura adequada e o início da ocupação urbana resultam em compactação, aumento da poeira e alteração da drenagem natural.

Segundo Pereira et al. (2022), a urbanização desordenada em bacias hidrográficas promove impermeabilização do solo, intensificando o escoamento superficial e reduzindo a infiltração hídrica. Essas alterações favorecem o assoreamento e a degradação ambiental.

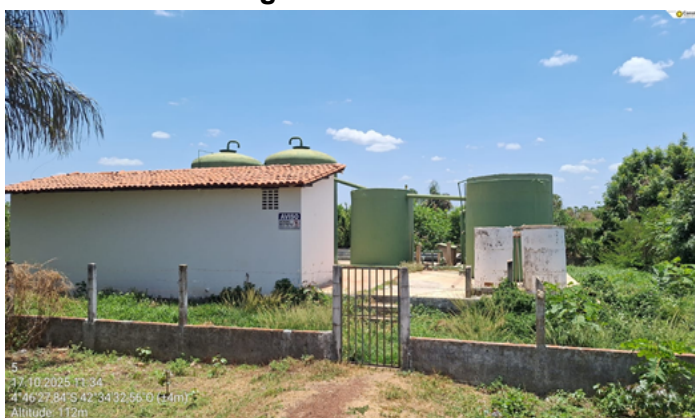
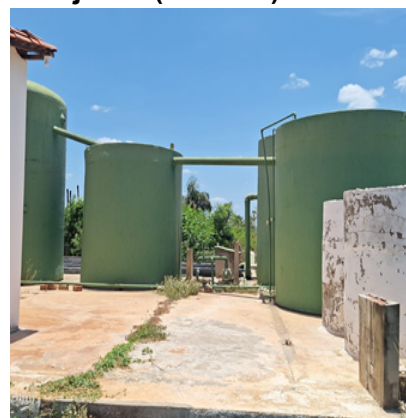
**Figuras 31 e 32: ETE do loteamento Conjunto (Ponto 5)**

As figuras 31 e 32 retratam a ETE destinada ao tratamento de efluentes do conjunto habitacional, estrutura essencial para a mitigação de impactos urbanos. No

entanto, observa-se que a estação ainda apresenta entorno desorganizado e ausência de vegetação protetora, o que pode comprometer o desempenho do sistema e gerar odores ou vazamentos. De acordo com Tucci (2008), a falta de manutenção e de zonas de amortecimento vegetal em estações de tratamento aumenta o risco de poluição difusa e contaminação de águas superficiais.

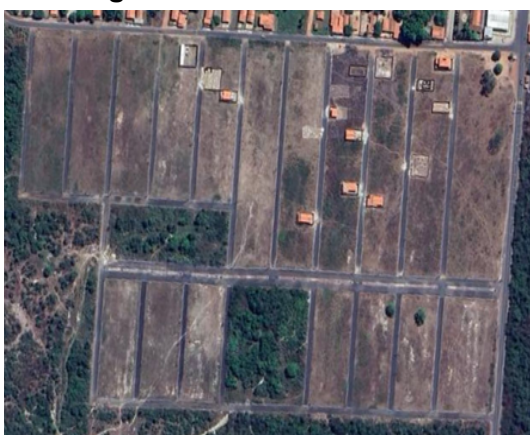
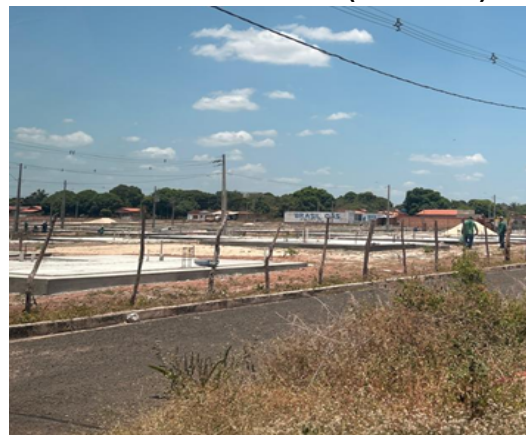
Já nas figuras 33 e 34 registram lotes em processo de abertura e movimentação de terra, indicando avanço urbano sem planejamento ambiental adequado. O solo revolvido e a carência de drenagem favorecem erosão e transporte de sedimentos para áreas próximas. Conforme Santos et al. (2020), a ocupação sem manejo do solo reduz sua capacidade de retenção de água e amplia a vulnerabilidade a enchentes e assoreamento de corpos d'água.

**Figura 33: Novo Loteamento**

**Figura 34: Casas em construção no novo loteamento (Ponto 15)**

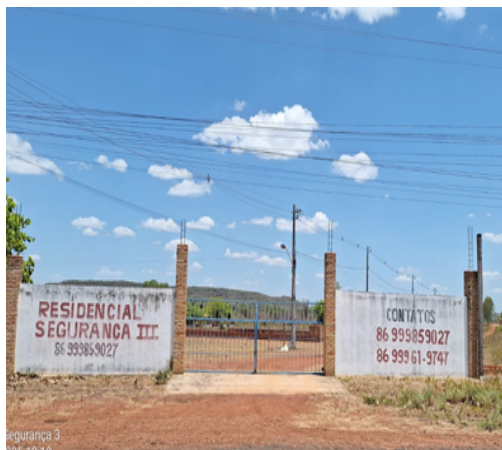
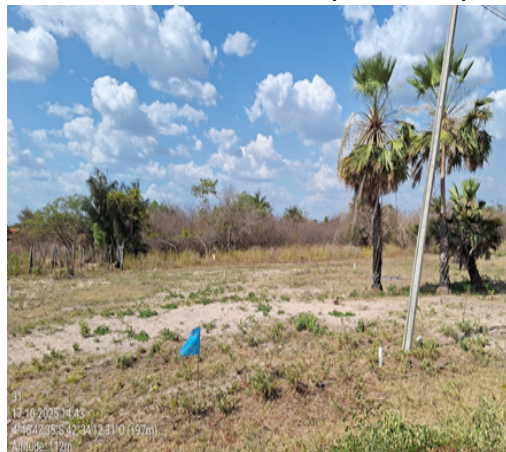
As figuras 35 e 36 mostram áreas urbanizadas com supressão de vegetação e proximidade de rodovias, o que potencializa impactos como poluição do ar,

Para Jacobi (2003), o crescimento urbano sem infraestrutura básica (saneamento, drenagem e coleta de resíduos) resulta em degradação cumulativa e perda de qualidade de vida para os moradores e o ambiente.

**Figura 35: loteamento Segurança III (Ponto 11)**

**Figura 36: loteamento no rodoanel (Ponto 31)**

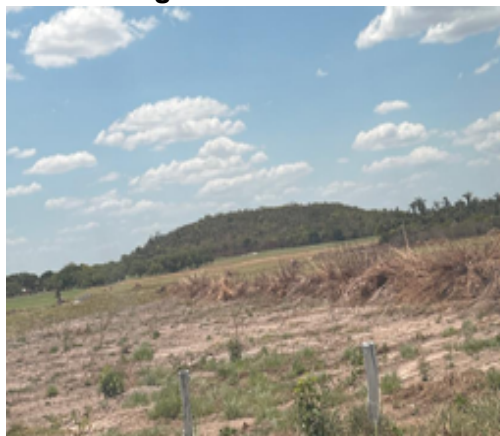
**Figuras 37 e 38: Áreas de cultivo agrícola na PI 113 (Ponto 27)**

As figuras 37 e 38 evidenciam extensas faixas de solo utilizadas para o plantio, com sinais de revolvimento e pouca cobertura vegetal. O uso contínuo do solo, aliado à irrigação inadequada e ao emprego de insumos químicos, causa empobrecimento do solo, erosão e contaminação difusa. Segundo Santos et al. (2020), a agricultura próxima a cursos d'água contribui para o aumento da turbidez e da concentração de nutrientes, afetando a qualidade hídrica e a biodiversidade local.

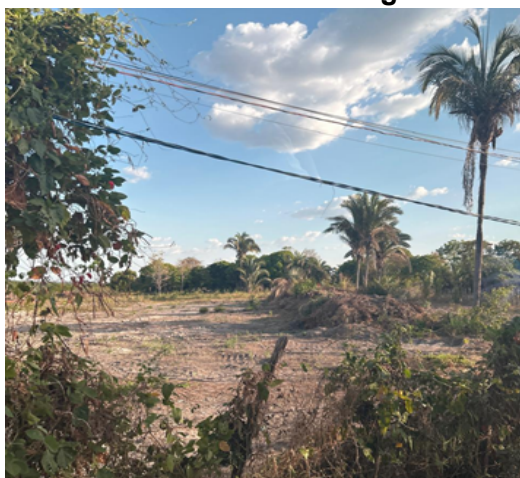
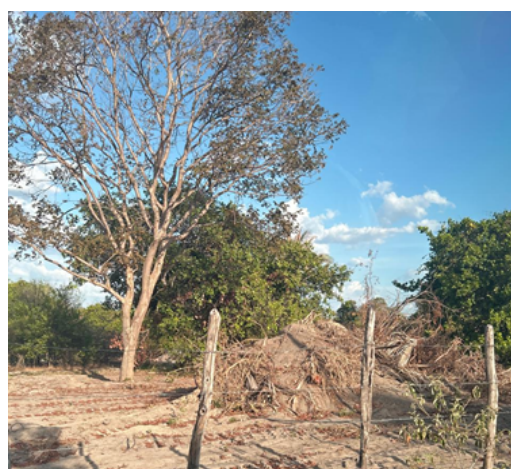
**Figuras 39 e 40: Áreas de cultivo agrícola nas proximidades da barragem do bezerro (Ponto 60 e 62)**

As figuras 39 e 40 retratam áreas queimadas e solo seco, resultado da limpeza por fogo para o preparo de novos cultivos. Essa prática destrói a microfauna e reduz a fertilidade natural do solo, favorecendo a erosão e a perda de matéria orgânica.

De acordo com Martins e Siqueira (2018), o uso do fogo e o manejo intensivo sem práticas conservacionistas comprometem a sustentabilidade agrícola e aceleram a degradação ambiental. O incentivo à agroecologia e ao plantio direto seria uma alternativa mais compatível com a conservação do solo.

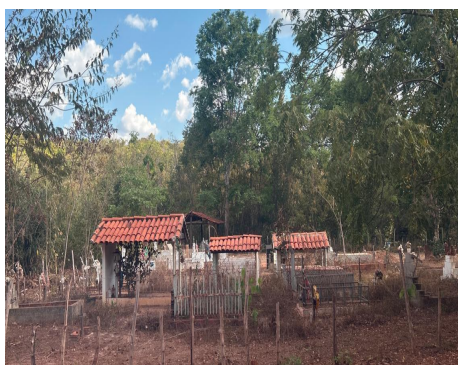
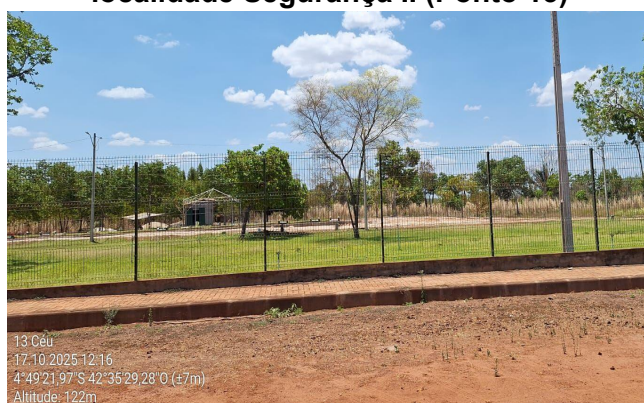
As figuras 41, 42, 43 e 44, mostram cemitérios implantados em área rural, com sepultamentos realizados diretamente no solo e ausência de impermeabilização, favorecendo a infiltração do necrochorume no solo, podendo contaminar os lençóis freáticos comprometer a qualidade da água utilizada para consumo humano, especialmente em regiões com poços rasos, o que representa riscos à saúde pública, especialmente pela possível disseminação de microrganismos patogênicos. A ausência de sistemas de drenagem e de monitoramento sanitário, em desacordo com a ABNT NBR 10.819 (2019).

**Figuras 41 e 42: Cemitério na localidade São Domingo (Ponto 38)**

**Figura 43: Cemitério Céu na Terra, localidade Segurança II (Ponto 13)**

**Figura 44: Cemitério na localidade Segurança I (Ponto 10)**
