# OBSTRUÇÃO DO SISTEMA HÍDRICO URBANO NO CENTRO DE CORRENTE-PI

O estudo aborda os impactos da obstrução do sistema hídrico urbano no centro de Corrente-PI, destacando o acúmulo de resíduos sólidos e suas consequências ambientais e sociais. O objetivo é analisar os principais efeitos dessa obstrução, evidenciando os prejuízos causados por alagamentos e riscos à saúde pública. A pesquisa utilizou uma abordagem quali-quantitativa, com levantamento de dados sobre as condições dos sistemas hídricos urbano. Foram analisados 11 pontos no centro da cidade, incluindo registros fotográficos e uso de GPS para mapeamento. Os dados foram processados no software do QGIS para identificação das áreas críticas. Os resultados mostraram que a maioria dos dispositivos hídricos está em mau estado de conservação, com grande acúmulo de resíduos sólidos, agravando os alagamentos e aumentando os riscos à saúde pública. A falta de conscientização da população sobre o descarte correto de resíduos também contribui para o problema. O estudo conclui que a obstrução do sistema hídrico urbano por resíduos sólidos é um problema sério em Corrente-PI, exigindo ações integradas. A implementação de um Plano Diretor d

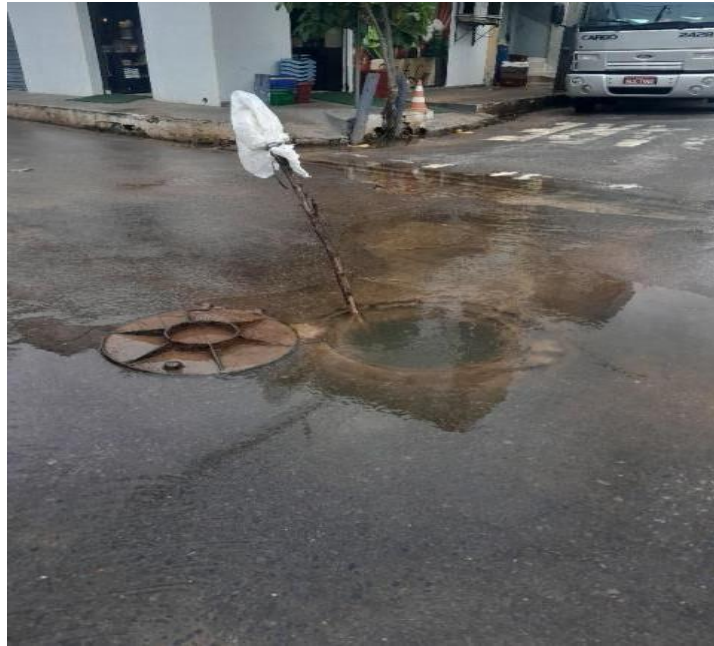
**Figura 2:** Poço de visita sem tampa.

Na área estudada, observou-se que o poço de visita do P4, localizado na Rua Ipiranga, encontra-se sem tampa, situação decorrente das as recentes chuvas e o aumento do nível pluviométrico. Essa condição representa um risco significativo a população, pois pode provocar acidentes, além de favorecer o acúmulo de resíduos sólidos no interior do dispositivo, conforme ilustrado na Figura 2.

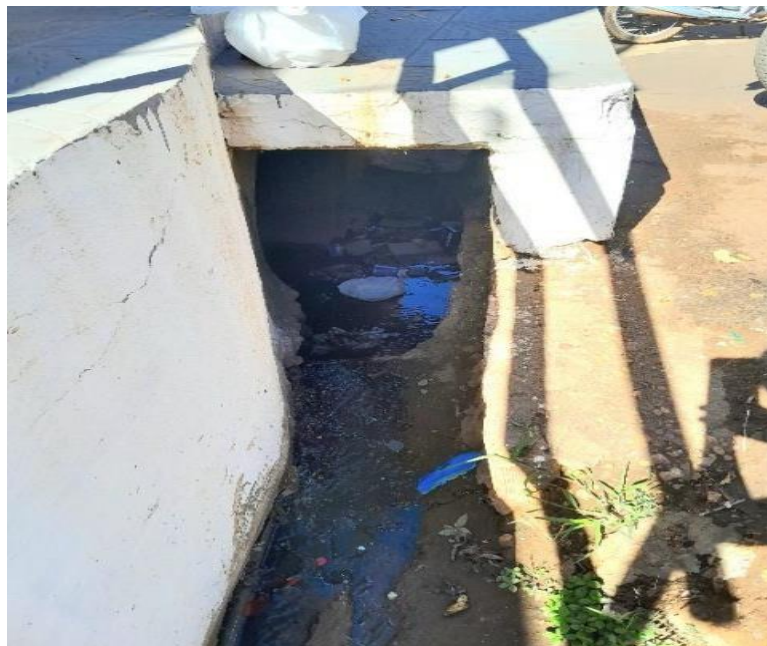
**Figura 3:** Boca de lobo com ausência de grade de retenção.

A Figura 3 apresenta a situação do dispositivo hídrico urbano localizado na Rua Ipiranga, no ponto P7 (Mapa 1). Observa-se que o equipamento encontra-se sem grade de proteção, facilitando a passagem e o acúmulo de resíduos sólidos. Essa situação compromete a eficiência do sistema hídrico urbano e contribui para a proliferação de vetores de doenças, além de aumentar o risco de alagamentos em períodos chuvosos, reforçando a necessidade de manutenção periódica e de ações de conscientização ambiental.

A situação descrita na imagem, além de impactar negativamente a estética urbana, representa um grave problema ambiental e de saúde pública. Conforme De Moraes (2019), o acúmulo de lixo em sistemas hídricos urbanos contribui para a proliferação de vetores de doenças, como ratos, mosquitos, além de provocar a obstrução do fluxo de água, o que pode resultar em alagamentos e enchentes em períodos de chuva.

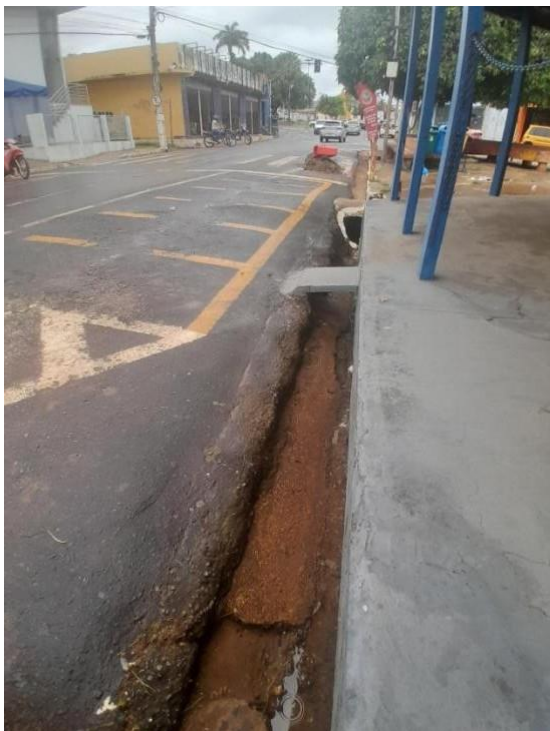
**Figura 4:** Entulho obstruindo o meio fio.

A Figura 4 e 5, referente ao ponto 10, localizado na Rua Desembargador Amaral, ilustra um problema recorrente nos centros urbanos: o descarte inadequado de resíduos sólidos. Observa-se a presença de resíduos obstruindo o meio-fio, elemento fundamental para o escoamento das águas pluviais. Essa situação evidencia a ineficiência na gestão dos resíduos sólidos e a falta de cuidado com o meio ambiente urbano.

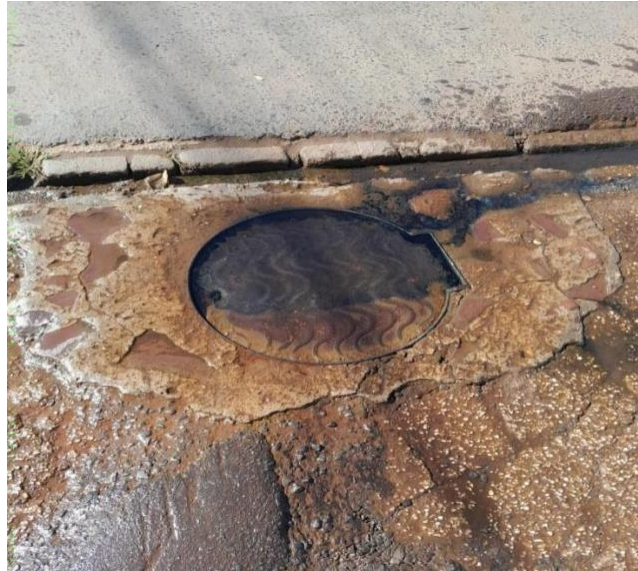
**Figura 6:** Poço de visita com acúmulo de água e falhas no escoamento.

De acordo com estudos, como os de Cruz, Sousa e Tucci (2007), a má gestão dos resíduos sólidos é um dos fatores que mais afetam a eficiência das redes hídrica urbana, agravando problemas como inundações e poluição ambiental. A Figura 6 correspondente ao ponto 5, na Rua Ipiranga, revela um cenário preocupante em relação à infraestrutura urbana de Corrente-PI. Mesmo não estando em período chuvoso o dispositivo encontra-se com acúmulo de água estagnada, indicando falhas no funcionamento do sistema hídrico urbano. A presença constante de água sugere problemas como entupimento parcial da rede, nível inadequado do poço em relação ao pavimento ou ausência de manutenção preventiva.

O acúmulo de água parada, além de comprometer a capacidade de escoamento do sistema, cria um ambiente propício à proliferação de vetores de doenças, como destacado anteriormente. A corrosão visível na tampa de metal e o estado deteriorado do asfalto ao redor evidêcia a ausência de manutenção regular, agravando os problemas existentes.

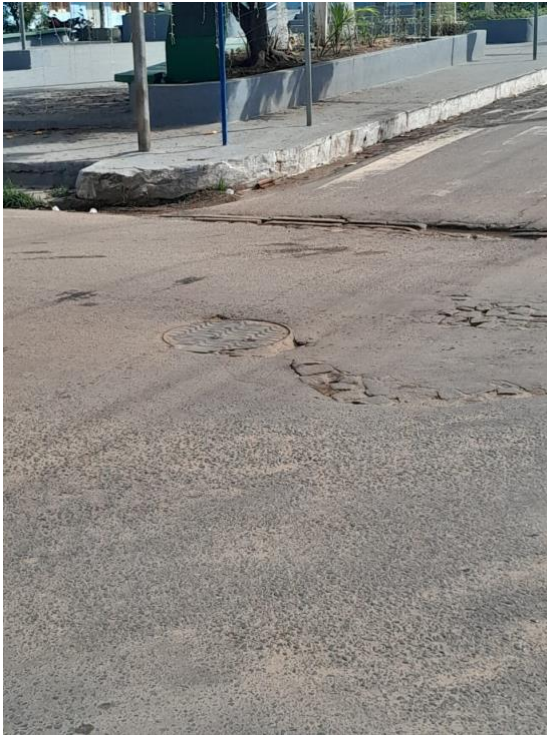
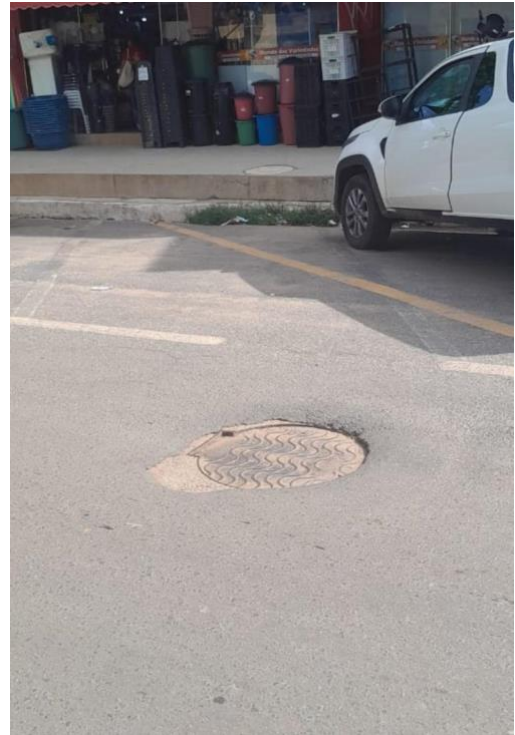
**Figuras 7 e 8:** Poço de visita com desnível em relação ao pavimento (P8 e P9).

Com base nos dados apresentados na Tabela 1, observa-se que, dos 11 dispositivos avaliados, apenas 2 apresentam boas condições de funcionamento, sendo eles o P8 e P9, que estão localizados na Rua Desembargador Amaral. No entanto, mesmo esses dispositivos encontram-se desnivelados em relação ao asfalto, conforme observado nas Figuras 7 e 8.

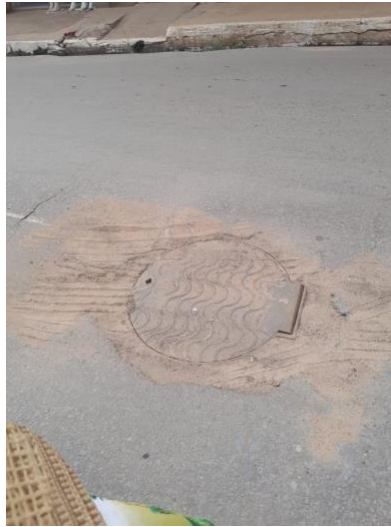
**Figura 9:** Poço de visita P3 desnivelado em relação ao asfalto.

Outros 4 dispositivos foram classificados em condição regular (P1, P2, P3 e P11). Os pontos P1, P2 e P3 encontram-se com desnível em relação ao pavimento, apresentando tampas rebaixadas e acabamento inadequado do entorno, o que pode dificultar o adequado escoamento das águas pluviais e favorecer o acúmulo de sedimentos. Enquanto o P11, embora classificado como regular, não possui grade de retenção de resíduos sólidos.

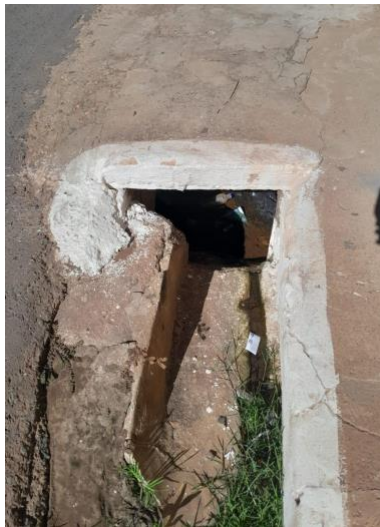
**Figura 10:** Boca de lobo do P6 presença de resíduos sólidos e sem grade.

Em contrapartida, grande parte dos dispositivos apresenta condição ruim. E cada ponto apresentou características distintas, P4 encontrou-se entupido resultando em vazamento de água na via pública, o P5 apresenta tampa com corrosão e os pontos P6, P7 e P10 não possuem grade de proteção, o que favorece o acúmulo de resíduos sólidos.
