# **INFRAESTRUTURA URBANA SUSTENTÁVEL: IMPACTO NEGATIVO DA FALTA CALÇAMENTO E DRENAGEM NA RUA JOÃO LEMOS PARAGUAÇU NO BAIRRO NOVA CORRENTE NA CIDADE DE CORRENTE-PI**

Mariane Guimarães Lourenço<sup>1</sup>  
Caio Freitas Cavalcante Barros<sup>2</sup>

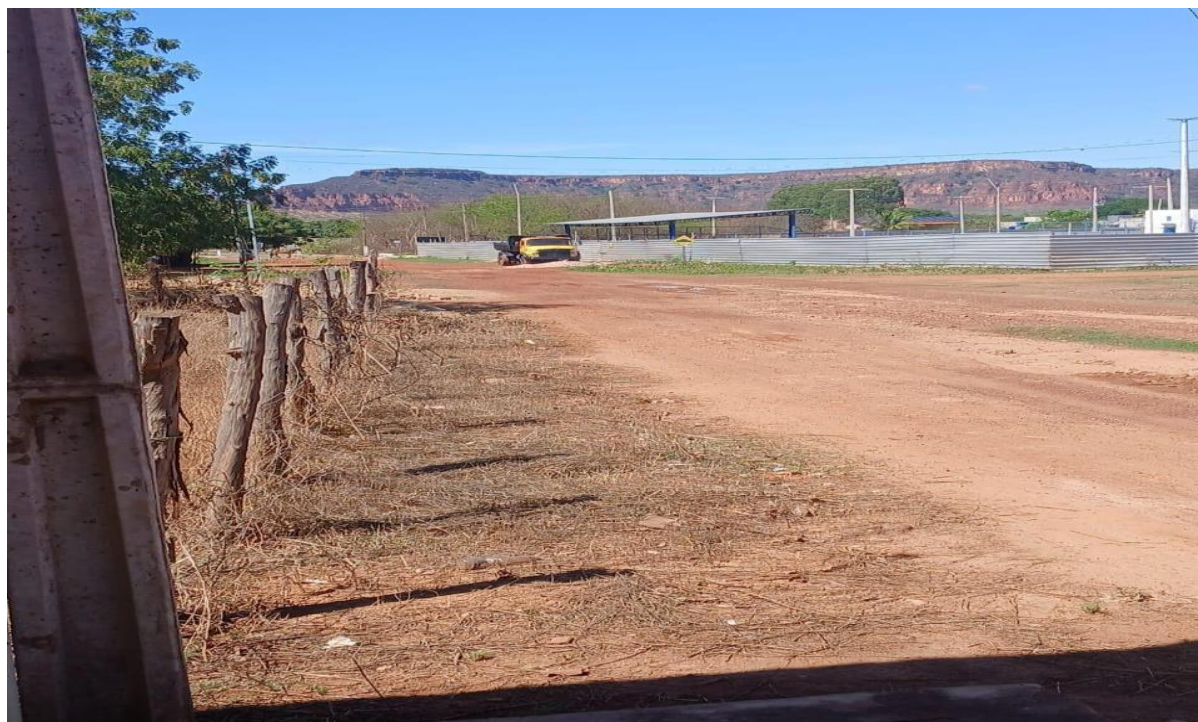
**Figura 3** – Condições da Rua João Lemos Paraguaçu durante o período de estiagem.

A Figura 3 apresenta as condições da via durante a estação seca, quando a ausência de pavimentação favorece a suspensão de partículas de poeira em decorrência do tráfego de veículos e da ação dos ventos.

Observa-se que a superfície não pavimentada favorece a dispersão de material particulado para a atmosfera, reduzindo a qualidade do ar e aumentando a exposição dos moradores à poeira. Essa condição interfere diretamente no conforto ambiental e pode representar riscos à saúde pública, especialmente para crianças, idosos e indivíduos com doenças respiratórias.

Segundo Santos (2021), o material particulado é constituído por partículas sólidas e líquidas em suspensão na atmosfera, provenientes de diversas fontes, entre elas a ressuspensão de poeira causada pela circulação de veículos em vias não pavimentadas. Além dos impactos sobre a saúde humana, esse material compromete a qualidade ambiental e reduz o bem-estar da população residente nas proximidades.

A implantação de pavimentação adequada reduziria significativamente a emissão de poeira, proporcionando melhores condições de circulação e contribuindo para a melhoria da qualidade ambiental da área estudada.

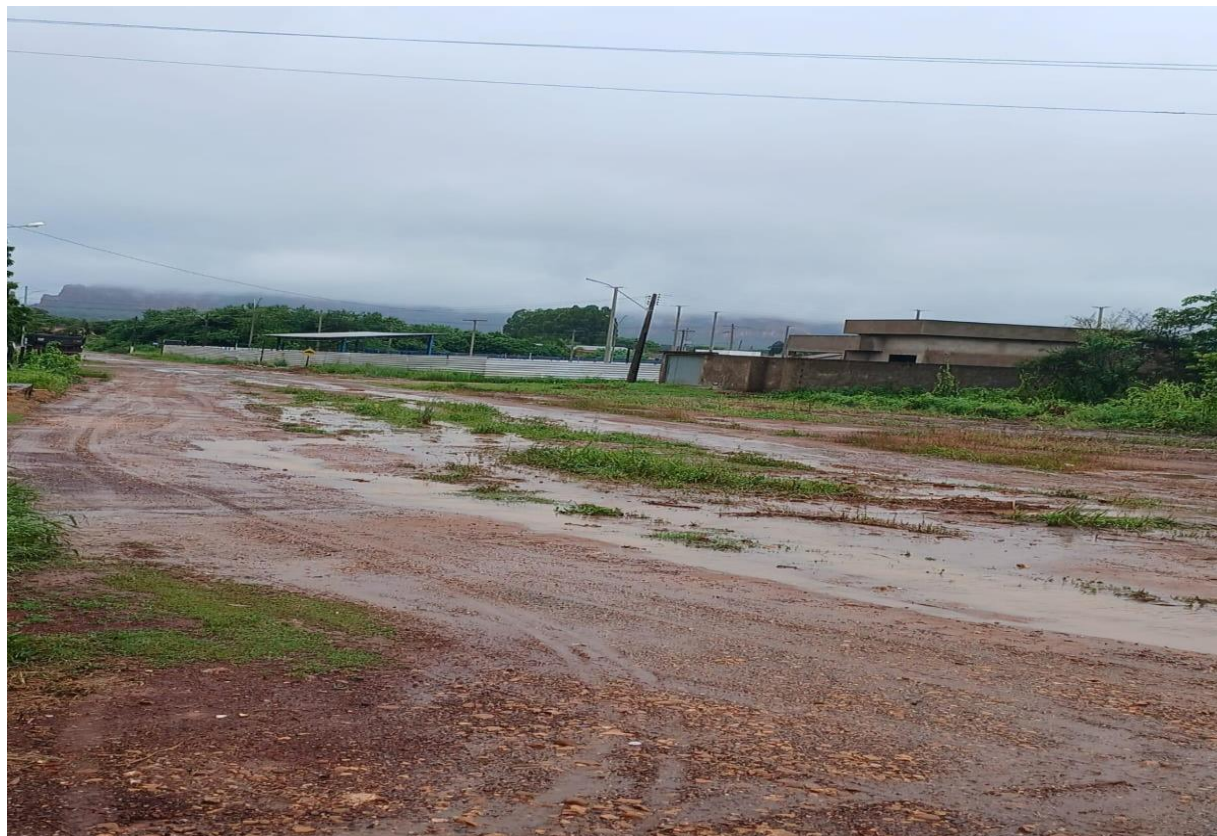
**Figura 4** – Condições da Rua João Lemos Paraguaçu durante o período chuvoso.

No período chuvoso, foram observados impactos ainda mais expressivos, decorrentes da inexistência de dispositivos de drenagem capazes de conduzir adequadamente as águas pluviais. Conforme apresentado na Figura 4, a precipitação provoca o acúmulo de água sobre a via, formando extensas áreas alagadas e grande quantidade de lama.

A formação de poças e áreas alagadas dificulta o deslocamento de pedestres, ciclistas, motociclistas e veículos automotores, comprometendo a mobilidade urbana e aumentando o risco de acidentes. Além disso, a permanência da água sobre a via favorece processos erosivos, acelera a degradação do solo e cria condições propícias à proliferação de vetores de doenças, representando um problema de infraestrutura urbana e de saúde pública.
