**ANÁLISE DA QUALIDADE DA ÁGUA EM BAIRROS DO MUNICÍPIO DE CORRENTE,  
EXTREMO SUL DO PIAUÍ**

Trabalho de Conclusão de Curso apresentado como pré-requisito para a aprovação no curso de Graduação Tecnologia em Gestão Ambiental do Instituto Federal de Educação, Ciência e Tecnologia do Piauí – Campus Corrente.

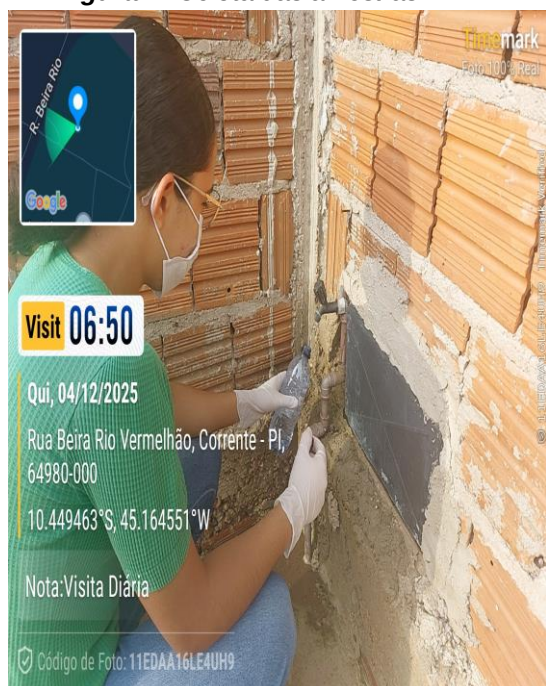
**Figura 1:** Coleta das amostras.

As amostras foram acondicionadas em recipientes esterilizados, seguindo os protocolos técnicos estabelecidos pelo Ministério da Saúde, e posteriormente encaminhadas ao laboratório responsável pelas análises. Para garantir a integridade e a confiabilidade das amostras, foram utilizados Equipamentos de Proteção Individual (EPIs), como luvas e máscaras descartáveis. Antes da coleta, as torneiras passaram por higienização com sabão neutro e permaneceram abertas por um período de um minuto, com o objetivo de eliminar possíveis resíduos acumulados nas tubulações.

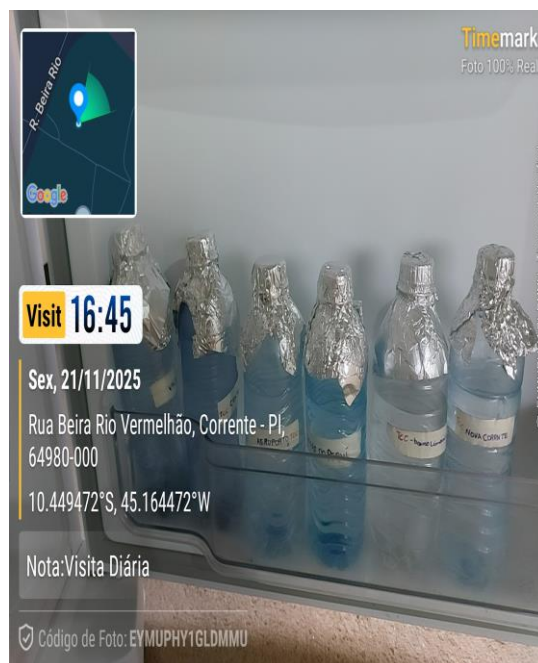
**Figura 2:** Acondicionamento das amostras sob refrigeração

Utilizaram-se frascos plásticos de 500 mL, originalmente destinados à água mineral. Após a coleta, as amostras foram acondicionadas em caixa térmica (isopor) com gelo e, posteriormente, armazenadas sob refrigeração até o momento das análises, realizadas no laboratório do Instituto Federal do Piauí – Campus Corrente (IFPI). Para a preservação das amostras, os frascos foram vedados com papel alumínio.

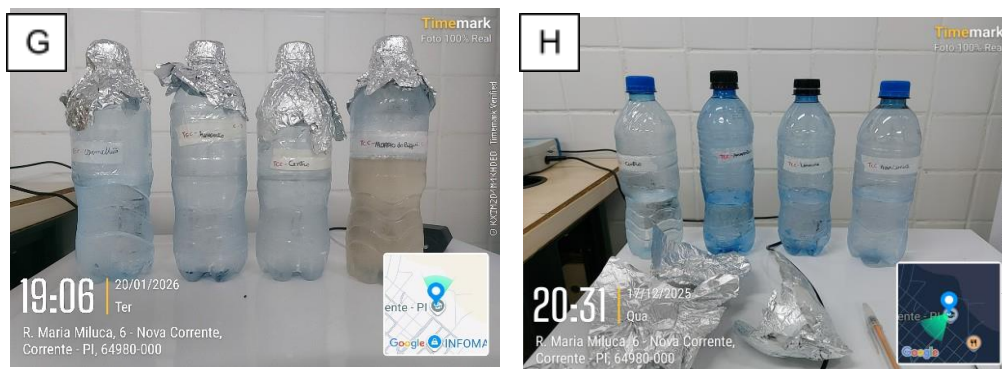
**Figura 5:** Amostras de água armazenadas para análises físico-químicas e microbiológicas em Corrente–PI.

As temperaturas registradas oscilaram entre 27 °C e 33 °C, valores compatíveis com regiões de clima tropical, como o município em estudo. A água dos bairros Limoeiro, Aeroporto I e Centro apresentou aparência clara. Apenas o bairro Morro do Pequi apresentou água com coloração amarelada, devido à presença de partículas em suspensão. Conforme pôde ser observado na Figura 8, a amostra do Morro do Pequi apresenta coloração significativamente mais escura em comparação às demais análises.

Os valores de turbidez variaram entre 1,41 e 58,0 NTU. A água proveniente do bairro Morro do Pequi apresentou turbidez elevada, com grande quantidade de sedimentos e partículas em suspensão. Em razão desse valor elevado, a amostra não atendeu aos padrões de potabilidade.
