# ATLAS

## CAMINHABILIDADE NO CENTRO DE TERESINA-PI

MARIA ZILDA DE OLIVEIRA CONCEIÇÃO LIMA  
LAUDENIDES PONTES DOS SANTOS (ORIENTADORA)

Produto Educacional (Mestrado em Análise e Planejamento Espacial - MAPEPROF) ) – Instituto Federal de Educação, Ciência e Tecnologia do Piauí, Campus Teresina Central, 2026.

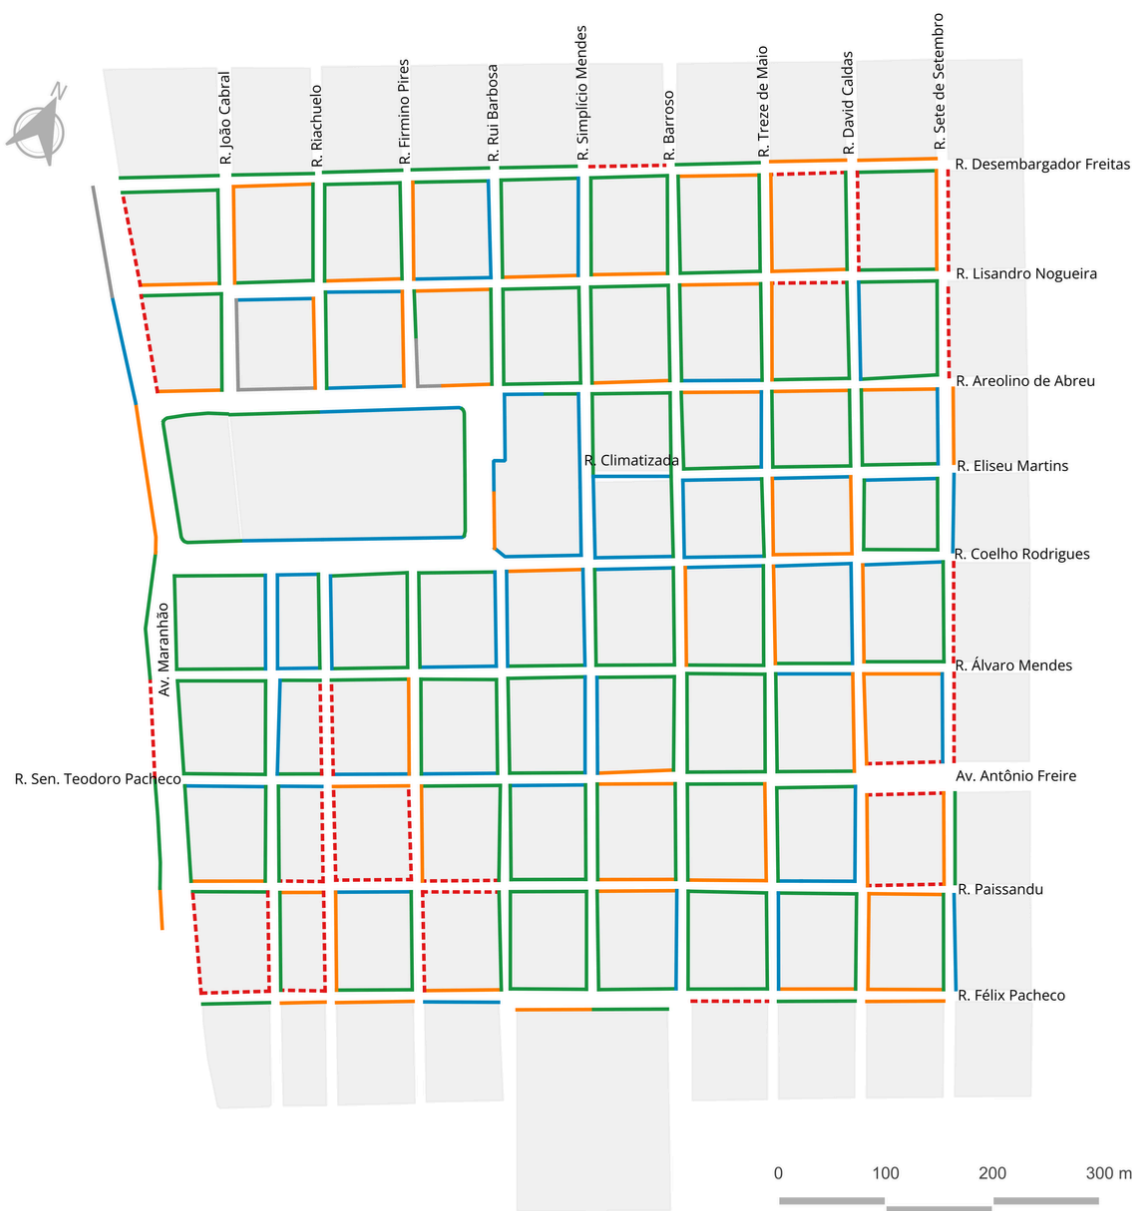
# PAVIMENTAÇÃO

## Critério de avaliação e pontuação

Todo o trecho é pavimentado, não há buracos ou desníveis.

Todo o trecho é pavimentado e apresenta menos de 5 buracos ou desníveis a cada 100 m de extensão.

Todo o trecho é pavimentado e apresenta menos de 10 buracos ou desníveis a cada 100 m de extensão.

Inexistência de pavimentação em algum trecho ou apresenta mais de 10 buracos ou desníveis a cada 100 m de extensão.

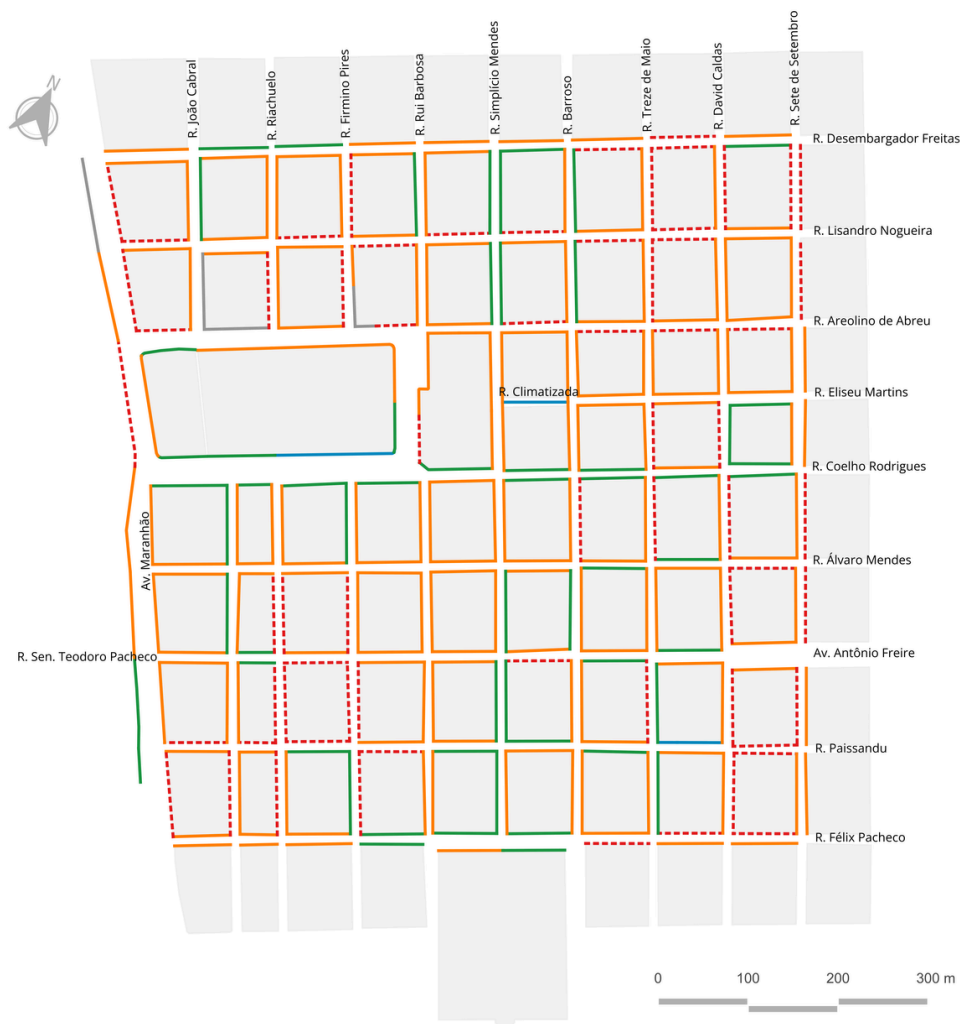
# RESULTADO DA CATEGORIA

A categoria Calçada apresentou desempenho geral **suficiente**, com pontuação de 1,19.

A maioria dos trechos (56,8%) foi classificada como suficiente, enquanto 22,1% apresentaram desempenho insuficiente, 19,7% foram considerados bons e apenas 1,4% atingiram a classificação ótima.

Entre os logradouros, predominou a classificação suficiente, observada em 13 das 21 vias analisadas. Apesar disso, as limitações identificadas, especialmente no indicador largura, evidenciam a necessidade de intervenções para melhorar a infraestrutura e a caminhabilidade.

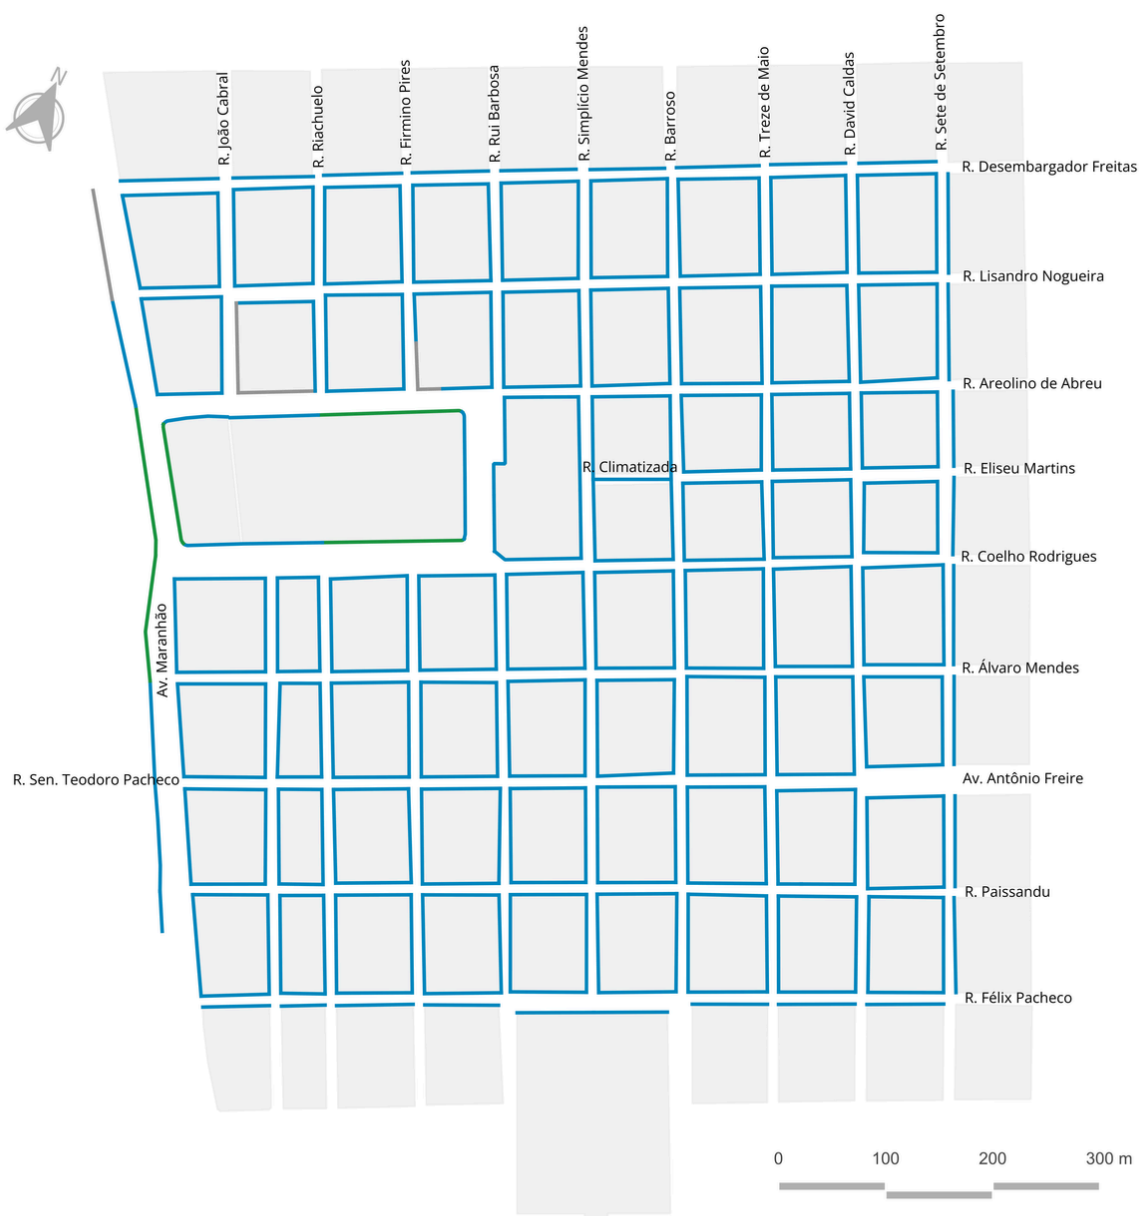
# DIMENSÃO DAS QUADRAS

## Critério de avaliação e pontuação

- **Pontuação 3 - ótimo**  
Lateral da quadra  $\leq 110$  m de extensão.
- **Pontuação 2 - bom**  
Lateral da quadra  $\leq 150$  m de extensão.
- **Pontuação 1 - suficiente**  
Lateral da quadra  $\leq 190$  m de extensão.
- **Pontuação 0 - insuficiente**  
Lateral da quadra  $>190$  m de extensão.
- **Segmento em obras**

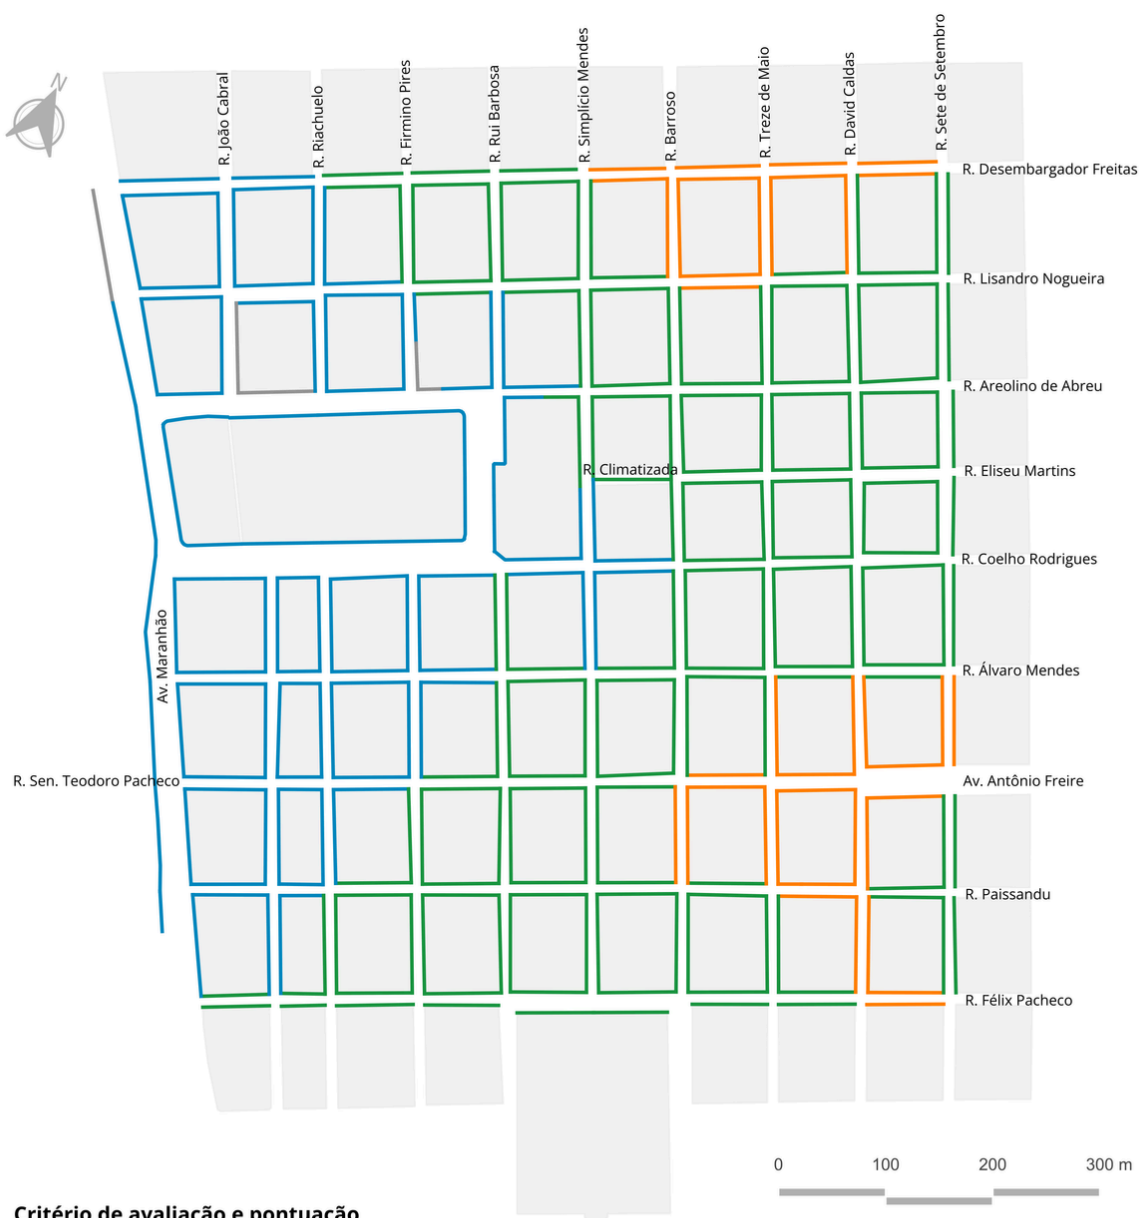
# DISTÂNCIA ATÉ O TRANSPORTE PÚBLICO

## Critério de avaliação e pontuação

Distância máxima a pé até uma estação de transporte de alta ou média capacidade  $\leq 500$  m ou até um ponto de embarque/ desembarque de linhas de ônibus convencional  $\leq 100$  m.

Distância máxima a pé até uma estação de transporte de alta ou média capacidade  $\leq 750$  m ou até um ponto de embarque/ desembarque de linhas de ônibus convencional  $\leq 200$  m.

Distância máxima a pé até uma estação de transporte de alta ou média capacidade  $\leq 1$  km ou até um ponto de embarque/ desembarque de linhas de ônibus convencional  $\leq 300$  m.

Distância máxima a pé até uma estação de transporte de alta ou média capacidade  $> 1$  km ou até um ponto de embarque/ desembarque de linhas de ônibus convencional  $> 300$  m.

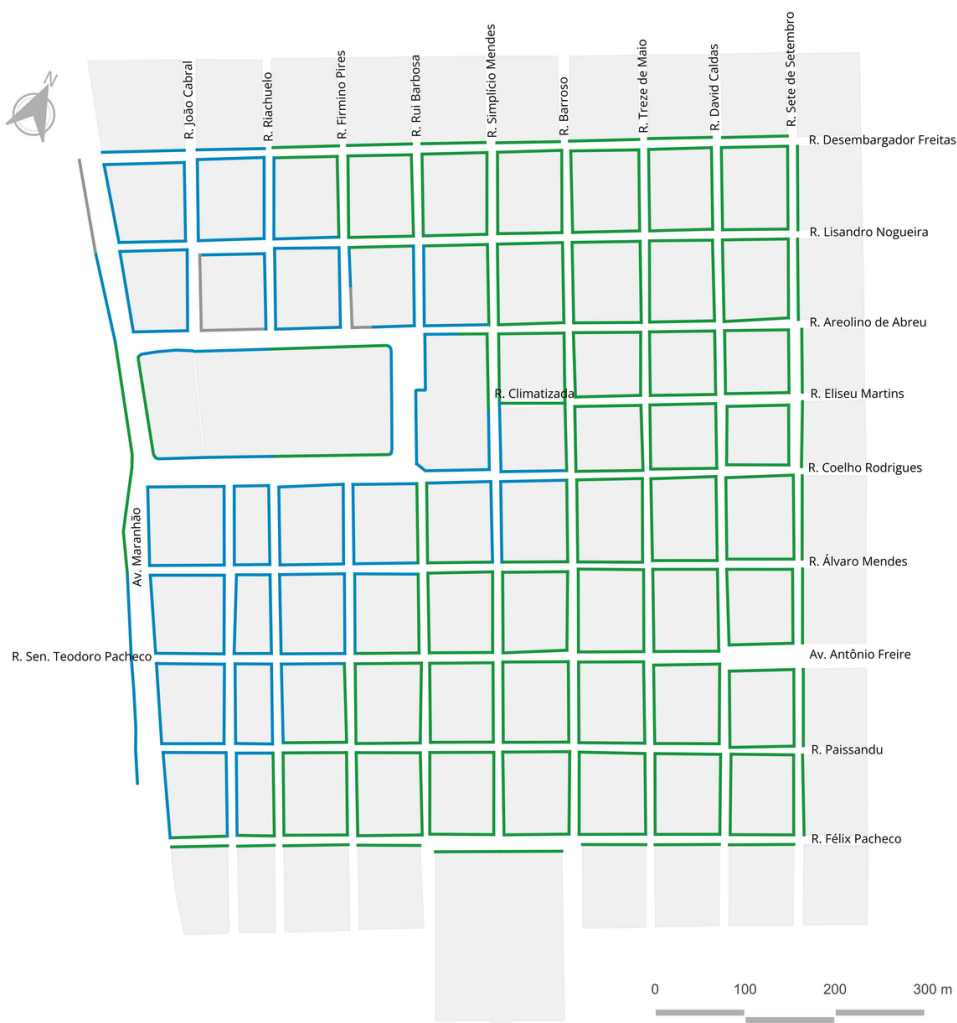
## CATEGORIA MOBILIDADE

A categoria Mobilidade apresentou desempenho geral **bom** (2,58), indicando condições favoráveis à circulação a pé e à integração com o transporte público.

A maioria dos segmentos (68,7%) foi classificada como boa e 31,3% como ótima.

Em nível de logradouro, 20 das 21 vias analisadas obtiveram classificação boa, enquanto a Rua João Cabral alcançou desempenho ótimo.

Esses resultados estão relacionados, principalmente, à configuração ortogonal das quadras do Centro, característica do planejamento urbano de Teresina, com vias dispostas em formato semelhante a um tabuleiro de xadrez e quadras de extensão média de 77,89 m.

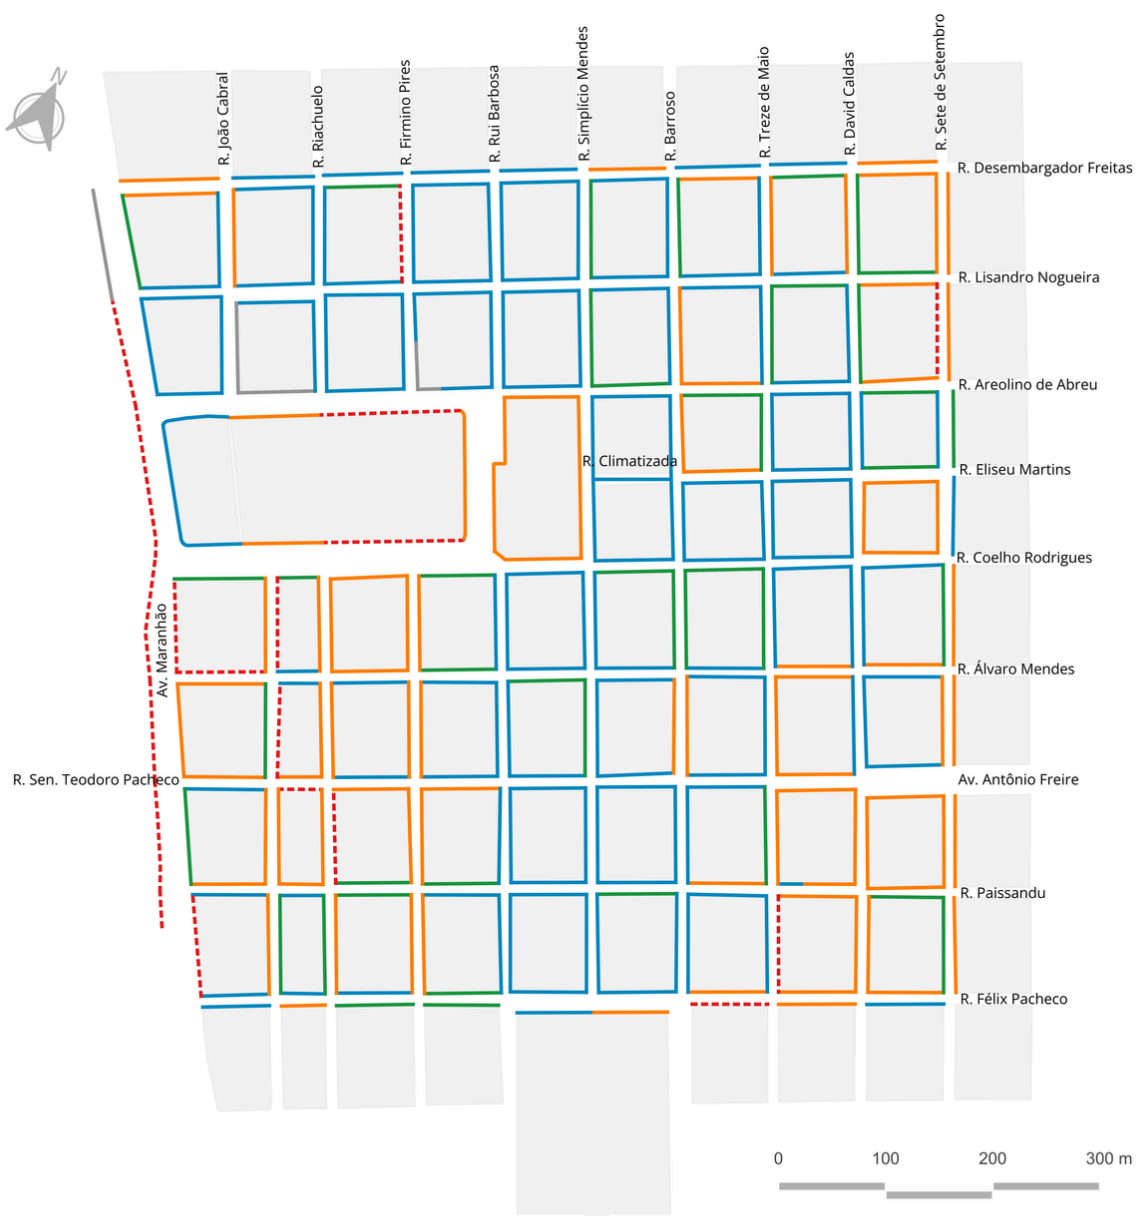
# FACHADAS FISICAMENTE PERMEÁVEIS

## Critério de avaliação e pontuação

- **Pontuação 3 - ótimo**  
≥ 5 entradas por 100 m de extensão da face de quadra.
- **Pontuação 2 - bom**  
≥ 3 entradas por 100 m de extensão da face de quadra.
- **Pontuação 1 - suficiente**  
≥ 1 entrada por 100 m de extensão da face de quadra.
- **Pontuação 0 - insuficiente**  
< 1 entrada por 100 m de extensão da face de quadra.
- **Segmento em obras**

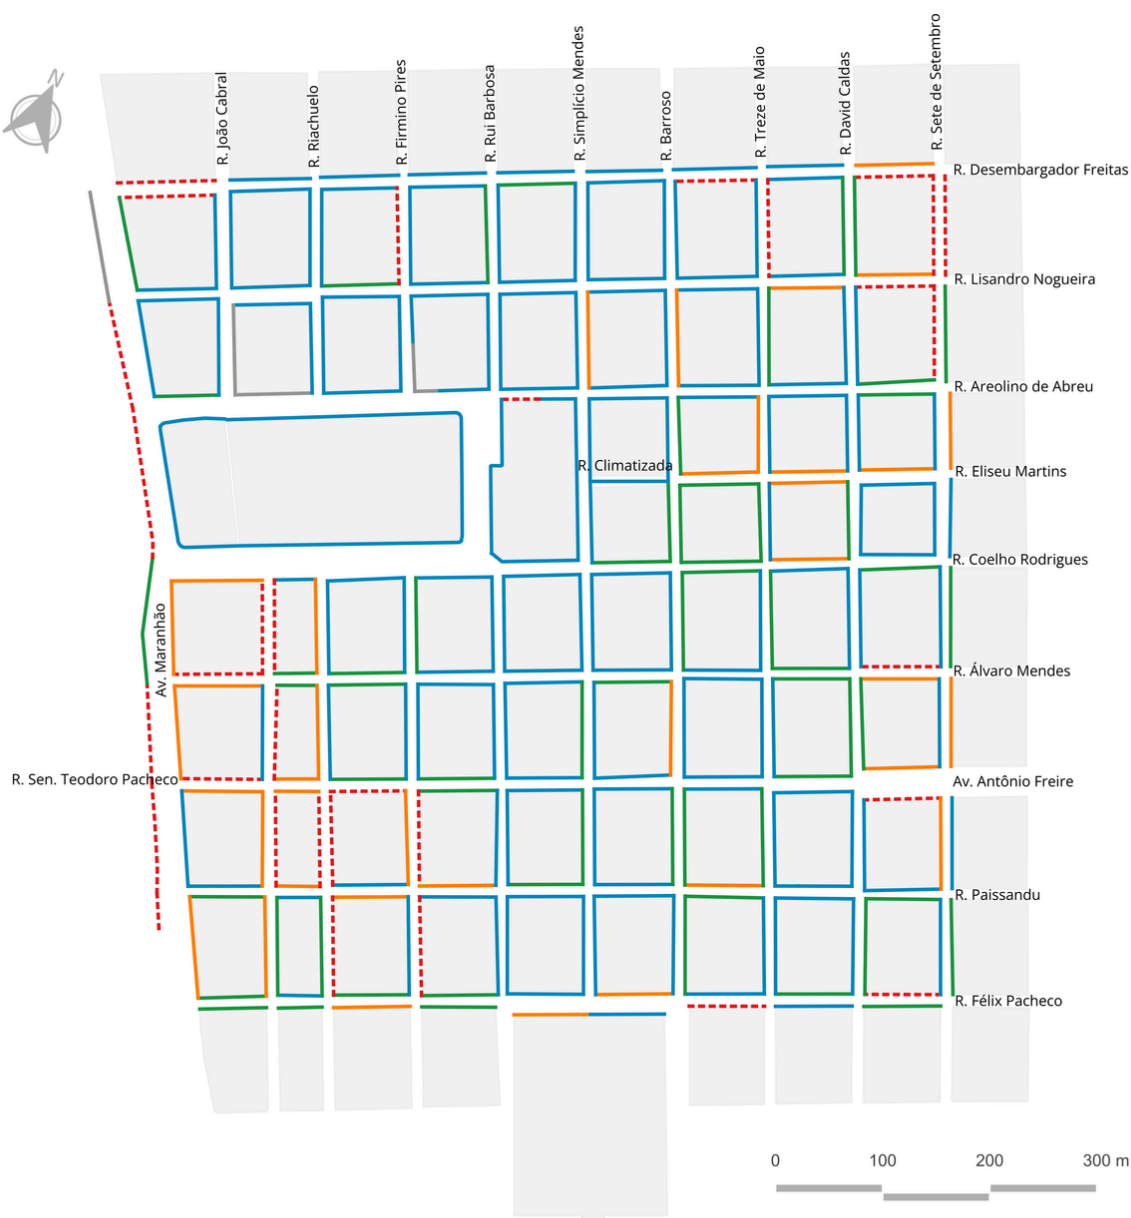
# FACHADAS VISUALMENTE ATIVAS

## Critério de avaliação e pontuação

- **Pontuação 3 - ótimo**  
≥ 60% da extensão da face de quadra é visualmente ativa.
- **Pontuação 2 - bom**  
≥ 40% da extensão da face de quadra é visualmente ativa.
- **Pontuação 1 - suficiente**  
≥ 20% da extensão da face de quadra é visualmente ativa.
- **Pontuação 0 - insuficiente**  
< 20% da extensão da face de quadra é visualmente ativa.
- **Segmento em obras**

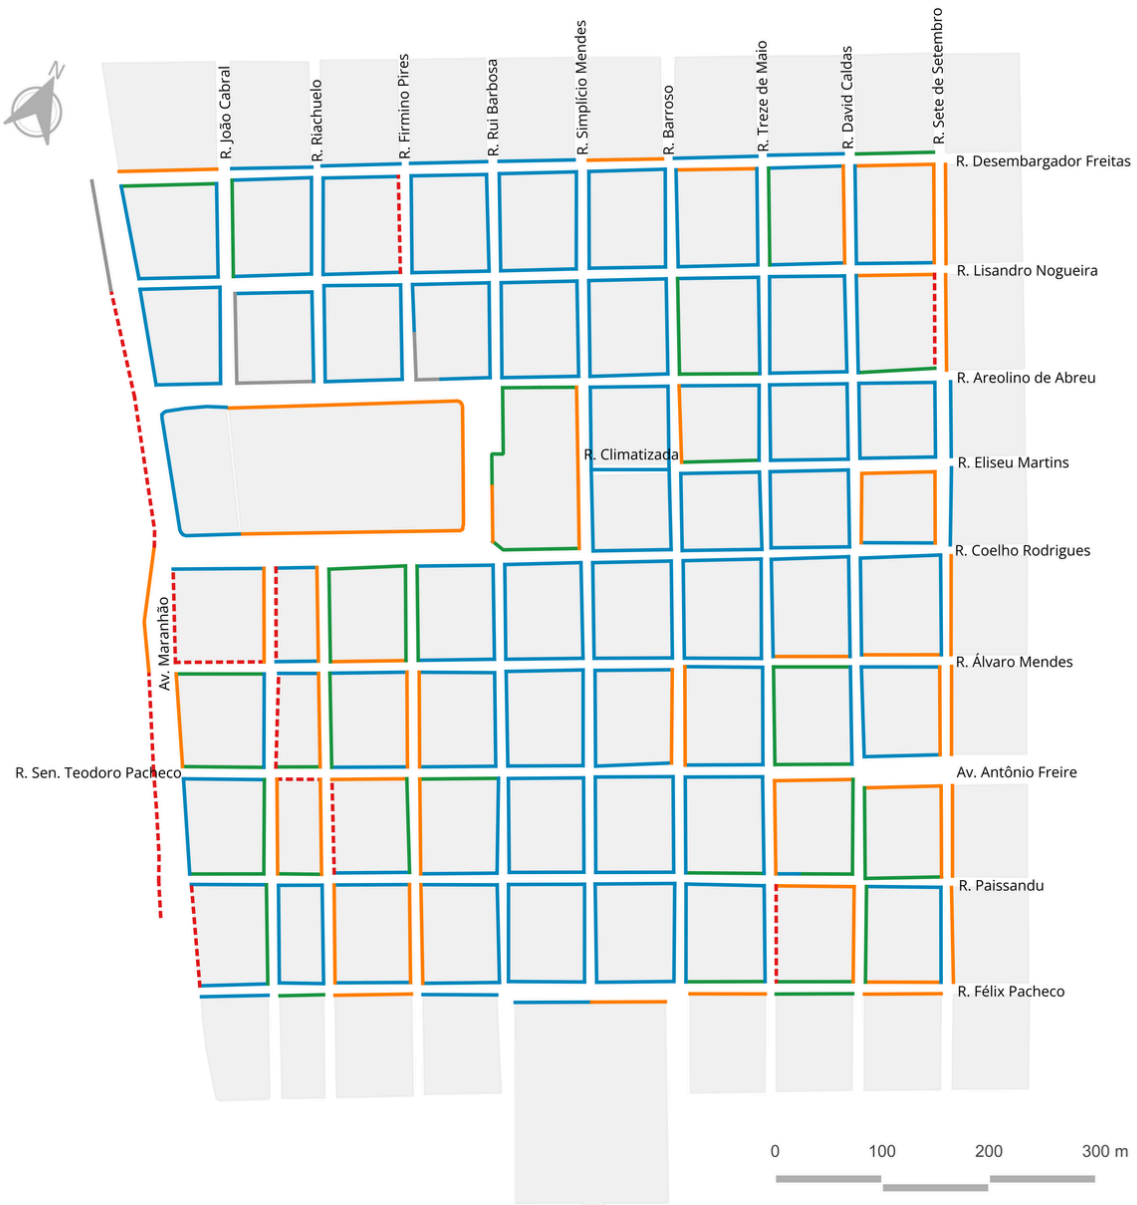
# USO PÚBLICO DIURNO

## Critério de avaliação e pontuação

≥ 3 estabelecimentos com uso público por 100 m de extensão da face de quadra para cada período do dia.

≥ 2 estabelecimentos com uso público por 100 m de extensão da face de quadra para cada período do dia.

≥ 1 estabelecimento com uso público por 100 m de extensão da face de quadra para cada período do dia.

< 1 estabelecimento com uso público por 100 m de extensão da face de quadra para cada período do dia.

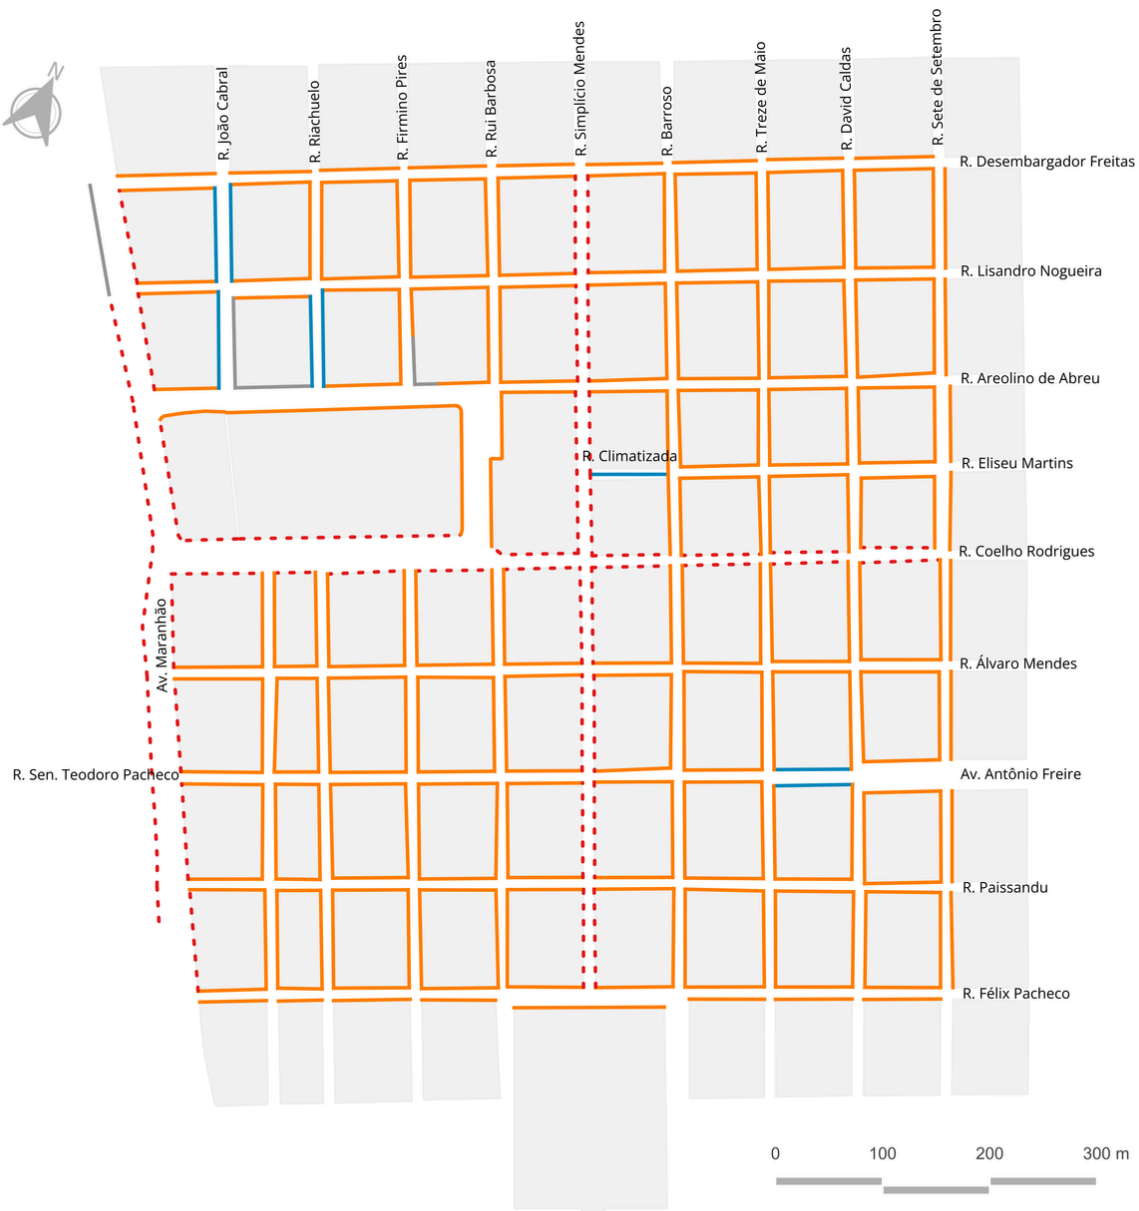
# TIPOLOGIA DAS RUAS

## Critério de avaliação e pontuação

- **Pontuação 3 - ótimo**  
Tipologia da rua é ideal à circulação de pedestres.
- **Pontuação 2 - bom**  
Tipologia da rua é adequada à circulação de pedestres.
- **Pontuação 1 - suficiente**  
Tipologia da rua é parcialmente adequada à circulação de pedestres.
- **Pontuação 0 - insuficiente**  
Tipologia da rua é inadequada à circulação de pedestres.
- **Segmento em obras**

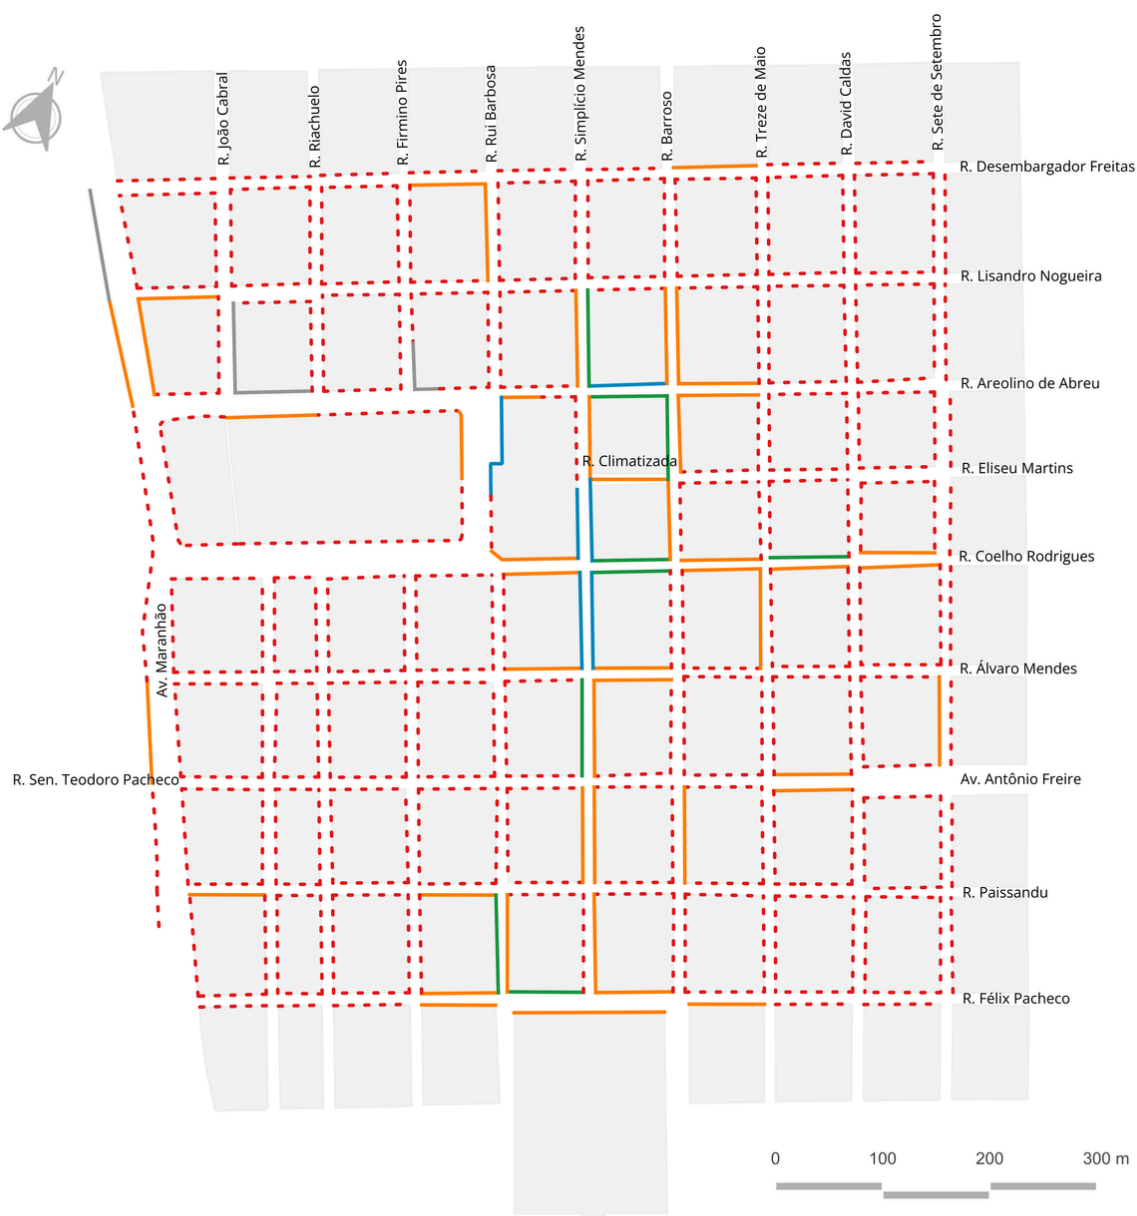
# TRAVESSIAS

## Critério de avaliação e pontuação

100% das travessias a partir do segmento da calçada cumprem os requisitos de qualidade

≥ 75% das travessias a partir do segmento da calçada cumprem os requisitos de qualidade

≥ 50% das travessias a partir do segmento da calçada cumprem os requisitos de qualidade

< 50% das travessias a partir do segmento da calçada cumprem os requisitos de qualidade

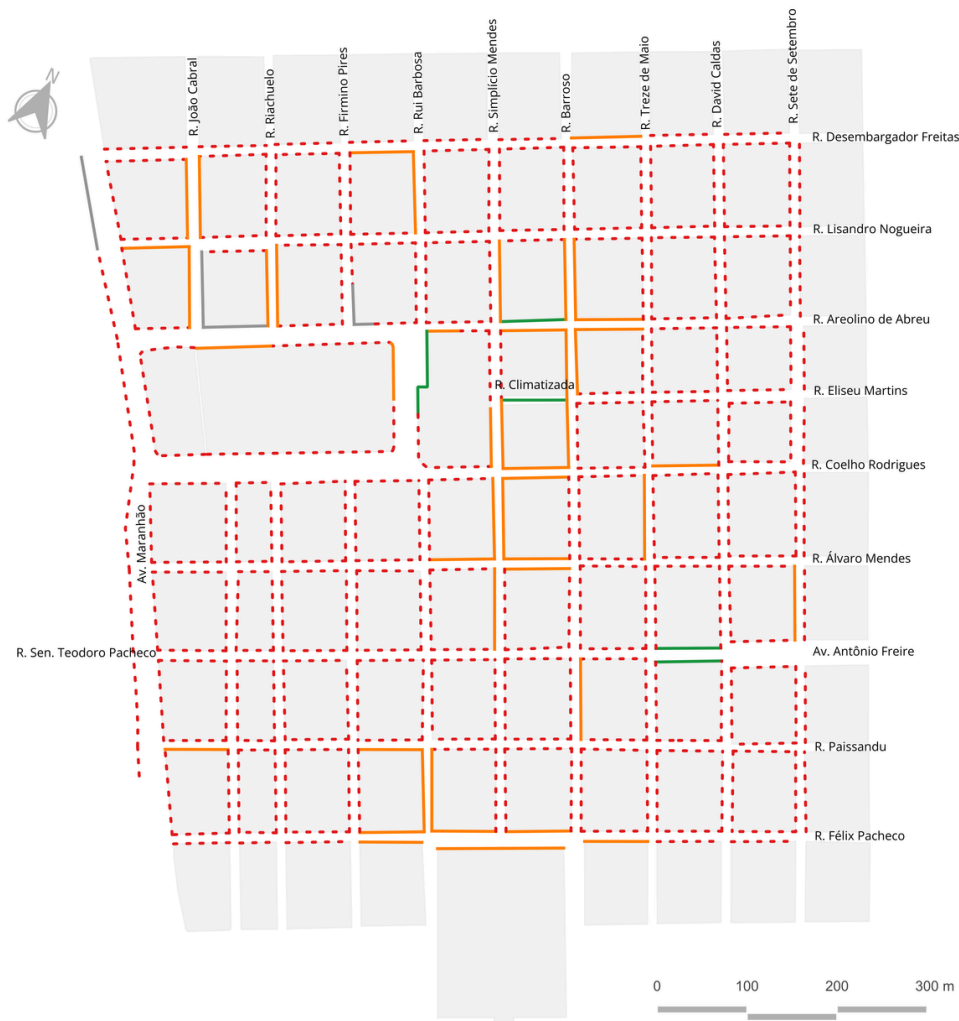
# CATEGORIA SEGURANÇA VIÁRIA

A categoria Segurança Viária apresentou desempenho geral **insuficiente** (0,58), indicando condições pouco favoráveis à segurança dos pedestres.

A maioria dos trechos (82,7%) foi classificada como insuficiente, 15,6% como suficiente e apenas 1,7% como boa.

Em nível de logradouro, 20 das 21 vias apresentaram desempenho insuficiente, com exceção da Rua Climatizada, classificada como boa.

Os principais problemas observados estão relacionados à sinalização viária e à acessibilidade, incluindo faixas de pedestres desgastadas, ausência de rampas e pisos táteis. Além disso, o desrespeito à preferência dos pedestres em vias não semaforizadas compromete a segurança dos transeuntes.

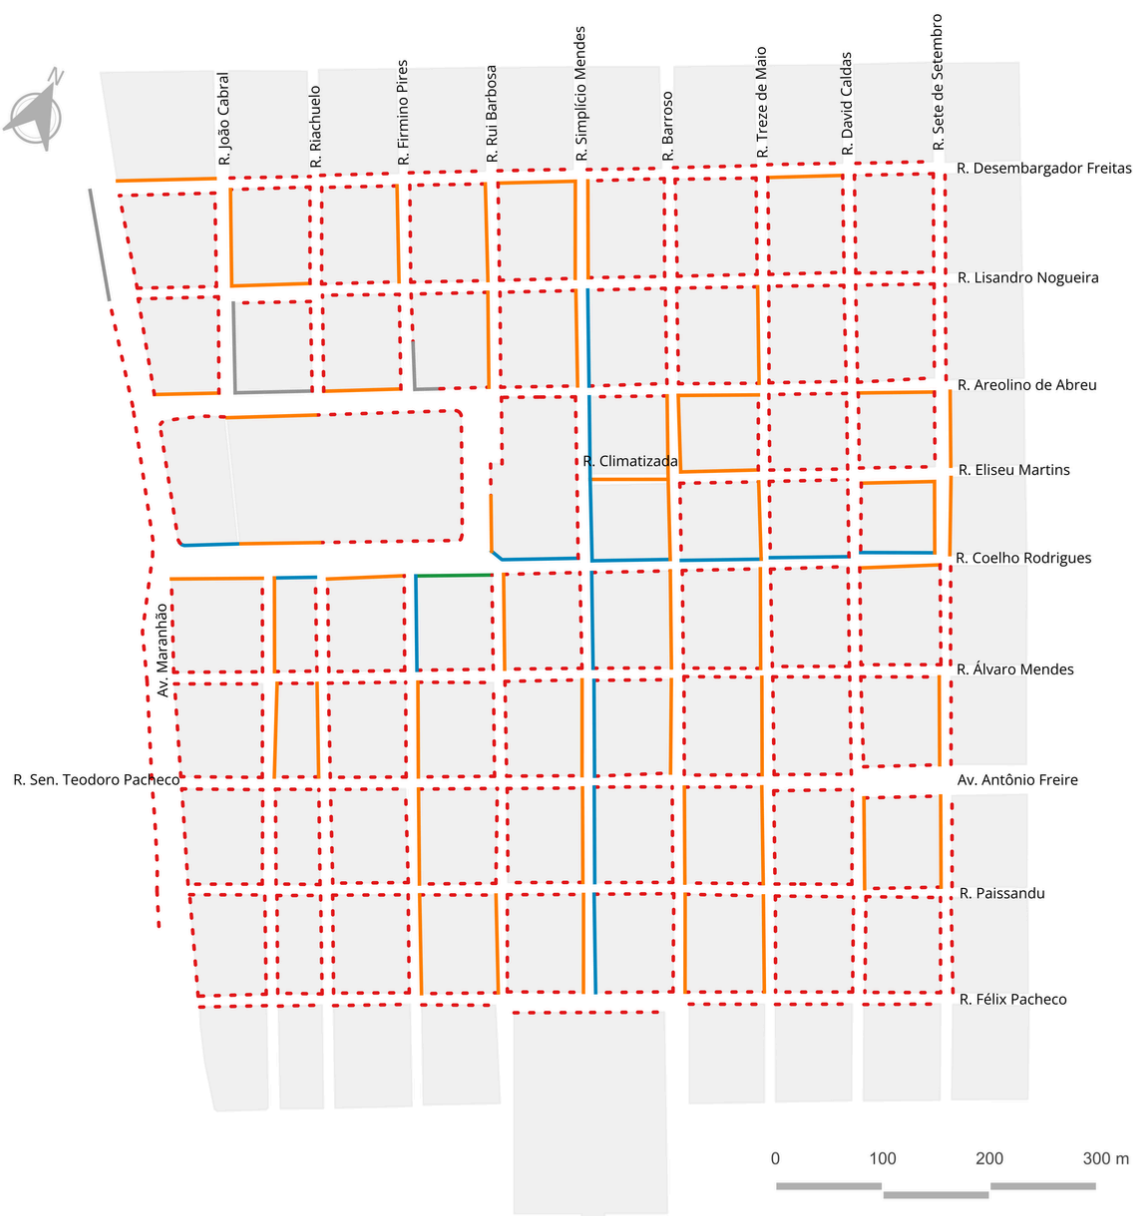
# ILUMINAÇÃO

## Critério de avaliação e pontuação

Resultado da avaliação = 100. A iluminação atende totalmente os requisitos mínimos para o pedestre.

Resultado da avaliação = 90

Resultado da avaliação = 60

Resultado da avaliação < 60 ou Inexistência de iluminação noturna em determinados pontos.

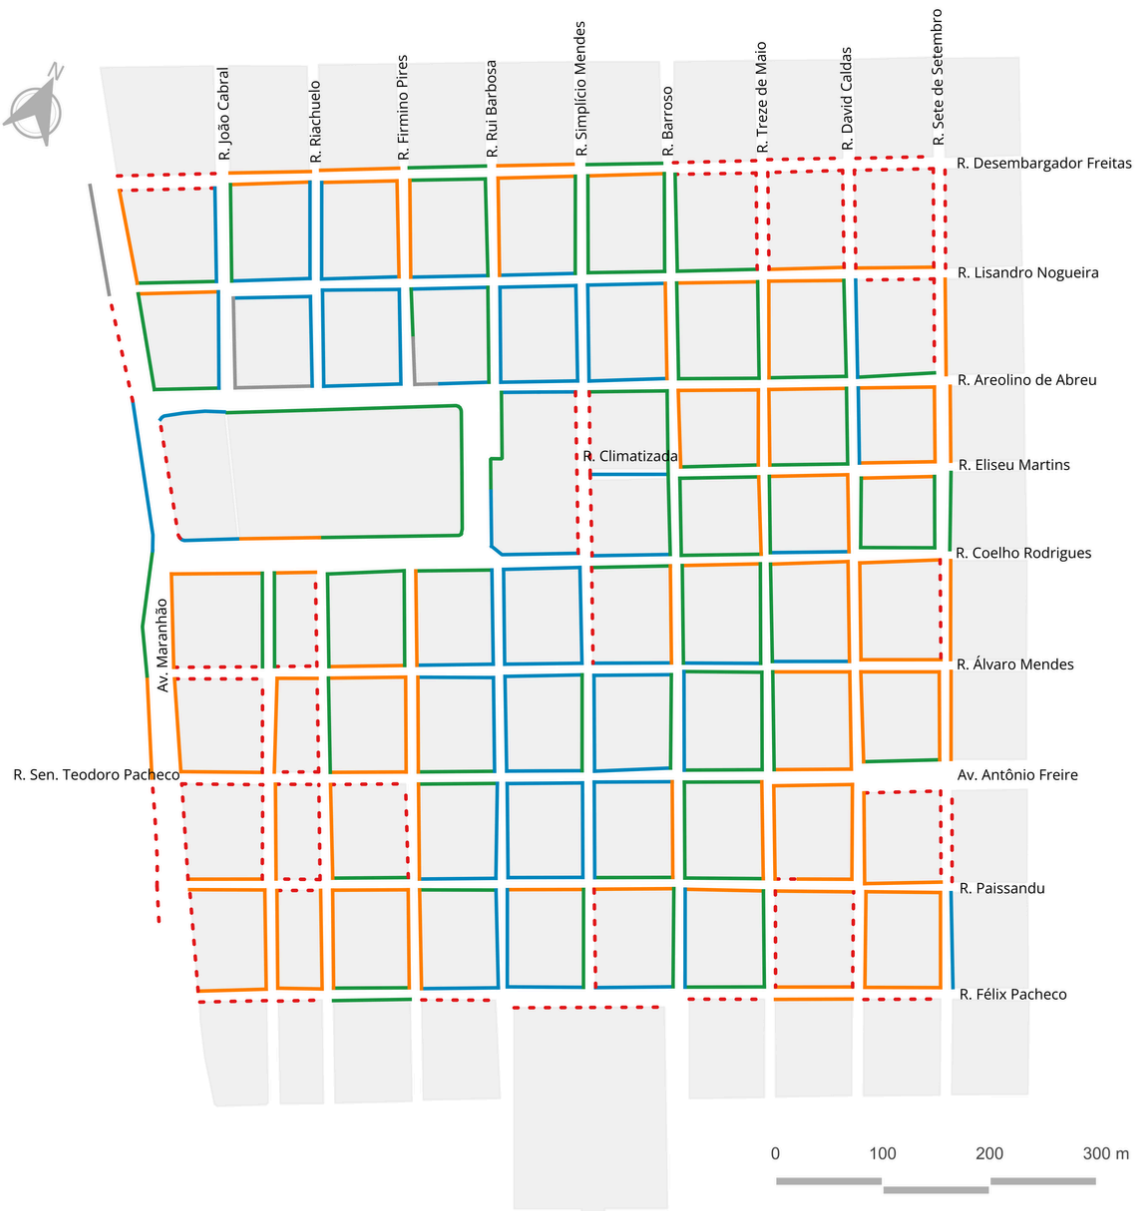
# FLUXO DE PEDESTRES DIURNO

## Critério de avaliação e pontuação

- **Pontuação 3 - ótimo**  
Fluxo  $\geq 10$  e  $\leq 30$  pedestres/minuto.
- **Pontuação 2 - bom**  
Fluxo  $\geq 5$  pedestres/minuto.
- **Pontuação 1 - suficiente**  
Fluxo  $\geq 2$  pedestres/minuto.
- **Pontuação 0 - insuficiente**  
Fluxo  $< 2$  pedestres/minuto e  $> 30$  pedestres/minuto.
- **Segmento em obras**

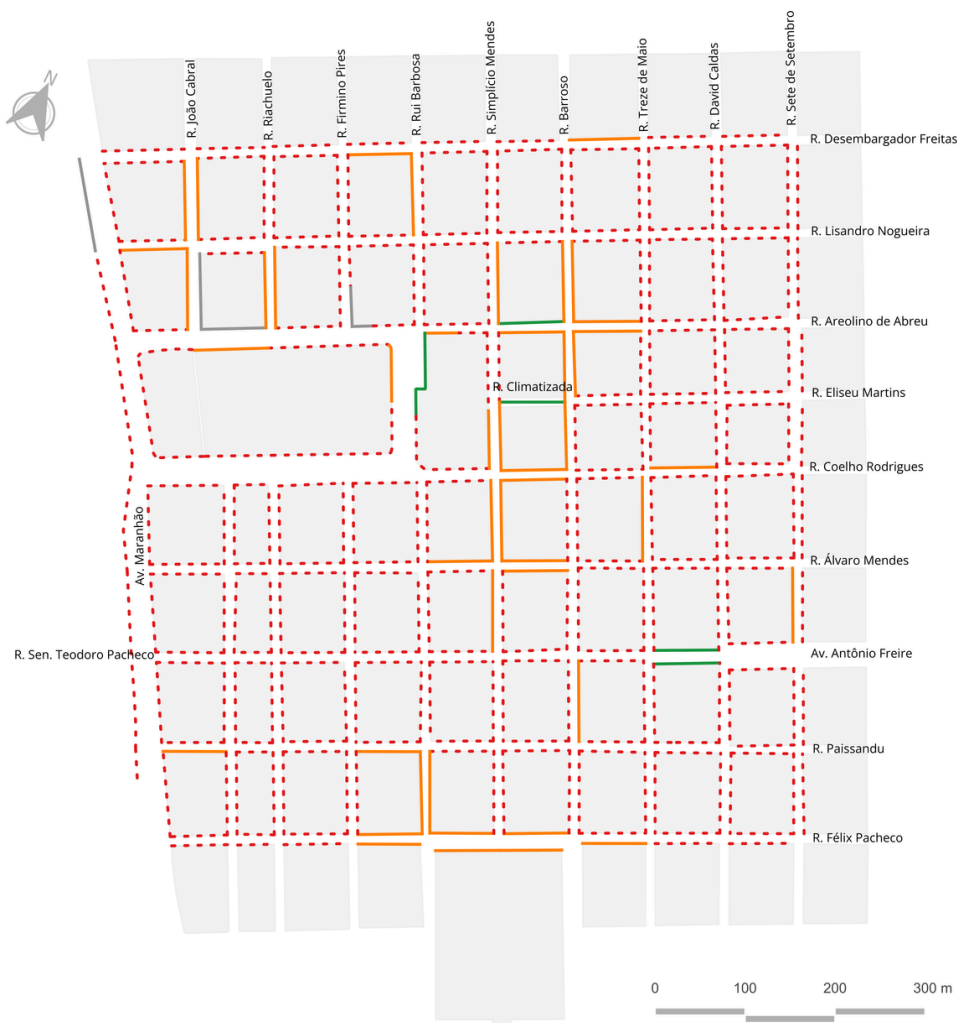
# CATEGORIA SEGURANÇA PÚBLICA

A categoria Segurança Pública apresentou desempenho geral **insuficiente** (0,94), indicando condições desfavoráveis à segurança dos pedestres.

A maior parte dos trechos foi classificada como suficiente (50,0%) ou insuficiente (42,9%).

Em nível de logradouro, 14 das 21 vias apresentaram classificação insuficiente. A classificação suficiente esteve presente em seis logradouros e apenas a Rua Climatizada foi classificada como boa.

Os principais problemas identificados relacionam-se à ausência de iluminação voltada aos pedestres e ao baixo fluxo de pessoas em diversos trechos.

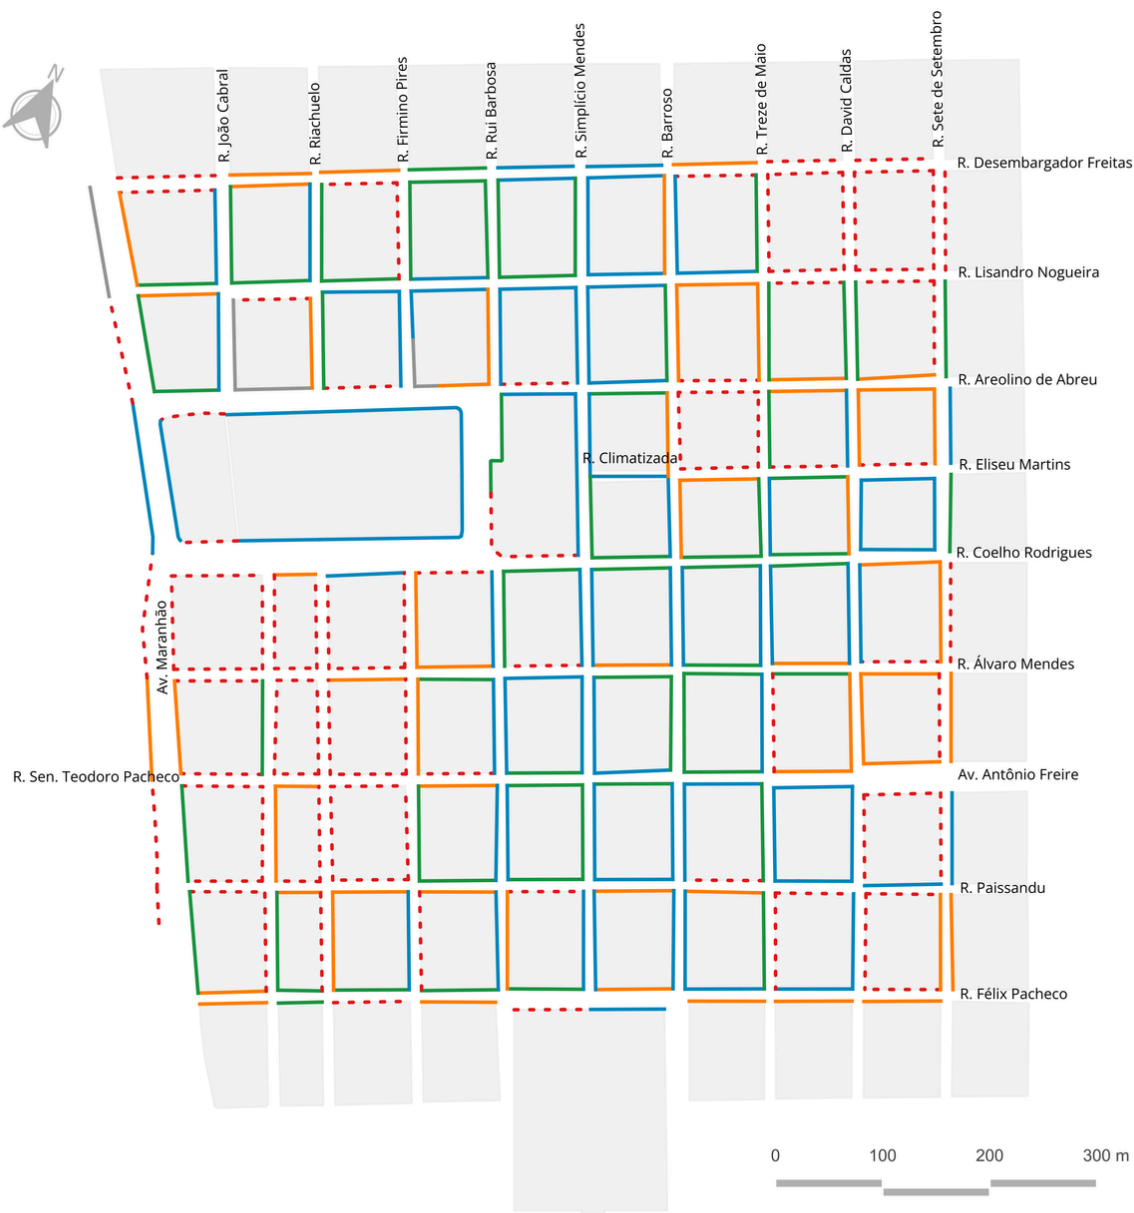
# SOMBRA E ABRIGO

## Critério de avaliação e pontuação

≥ 75% da extensão do segmento da calçada apresenta elementos adequados de sombra/abrigo.

≥ 50% da extensão do segmento da calçada apresenta elementos adequados de sombra/abrigo.

≥ 25% da extensão do segmento da calçada apresenta elementos adequados de sombra/abrigo.

< 25% da extensão do segmento da calçada apresenta elementos adequados de sombra/abrigo.

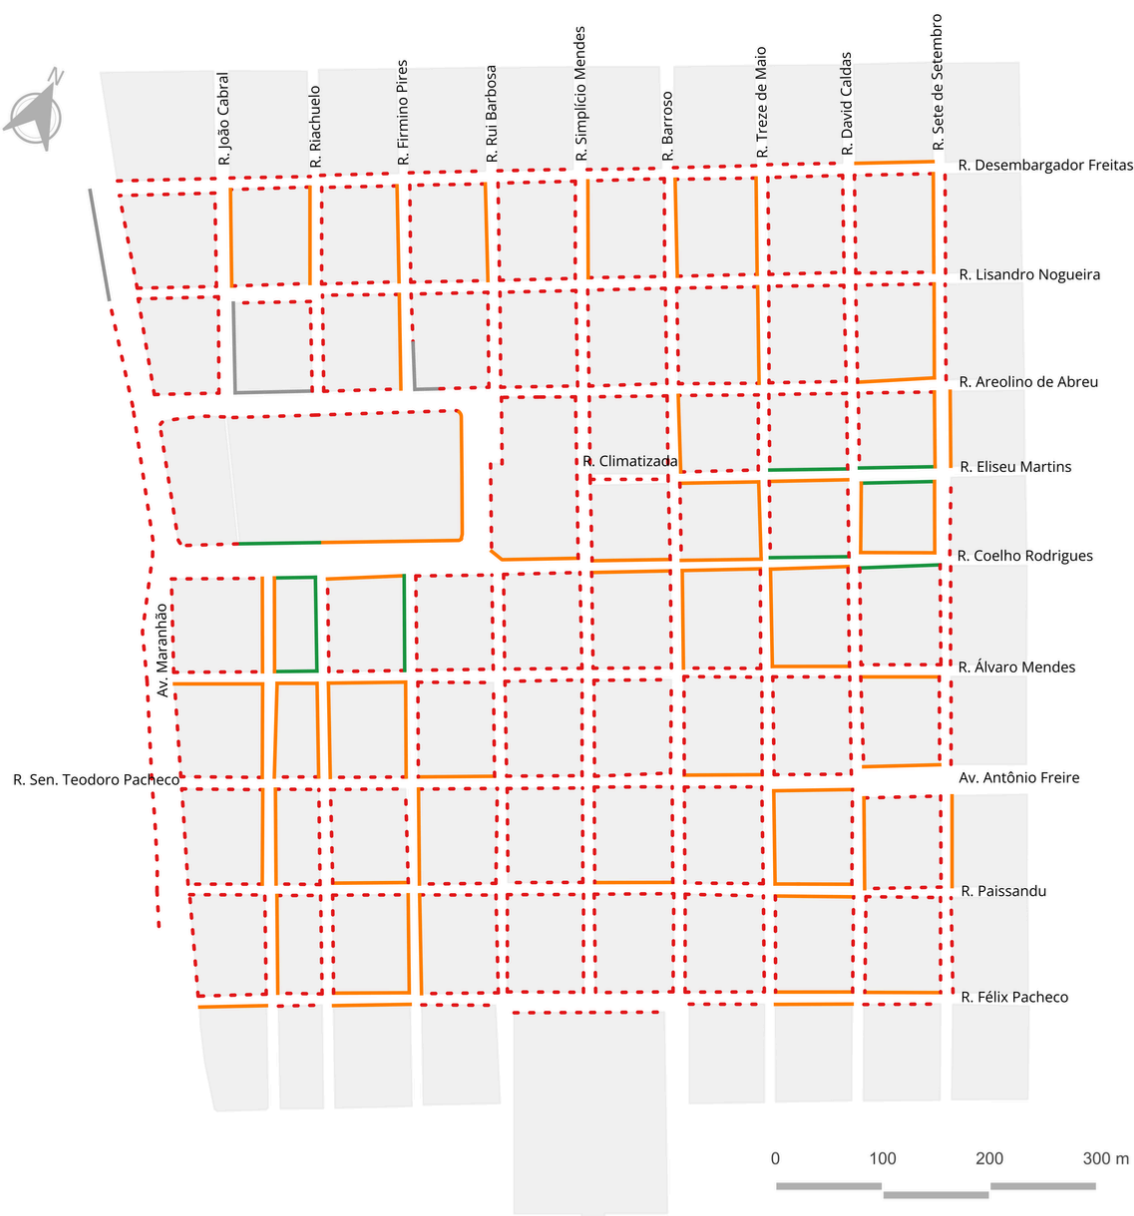
# POLUIÇÃO SONORA

## Critério de avaliação e pontuação

- **Pontuação 3 - ótimo**  
 $\leq 55$  dB(A) de nível de ruído do ambiente no segmento de calçada.
- **Pontuação 2 - bom**  
 $\leq 70$  dB(A) de nível de ruído do ambiente no segmento de calçada.
- **Pontuação 1 - suficiente**  
 $\leq 80$  dB(A) de nível de ruído do ambiente no segmento de calçada.
- **Pontuação 0 - insuficiente**  
 $> 80$  dB(A) de nível de ruído do ambiente no segmento de calçada.
- **Segmento em obras**
