# ATLAS

## CAMINHABILIDADE NO CENTRO DE TERESINA-PI

MARIA ZILDA DE OLIVEIRA CONCEIÇÃO LIMA  
LAUDENIDES PONTES DOS SANTOS (ORIENTADORA)

Produto Educacional (Mestrado em Análise e Planejamento Espacial - MAPEPROF) ) – Instituto Federal de Educação, Ciência e Tecnologia do Piauí, Campus Teresina Central, 2026.

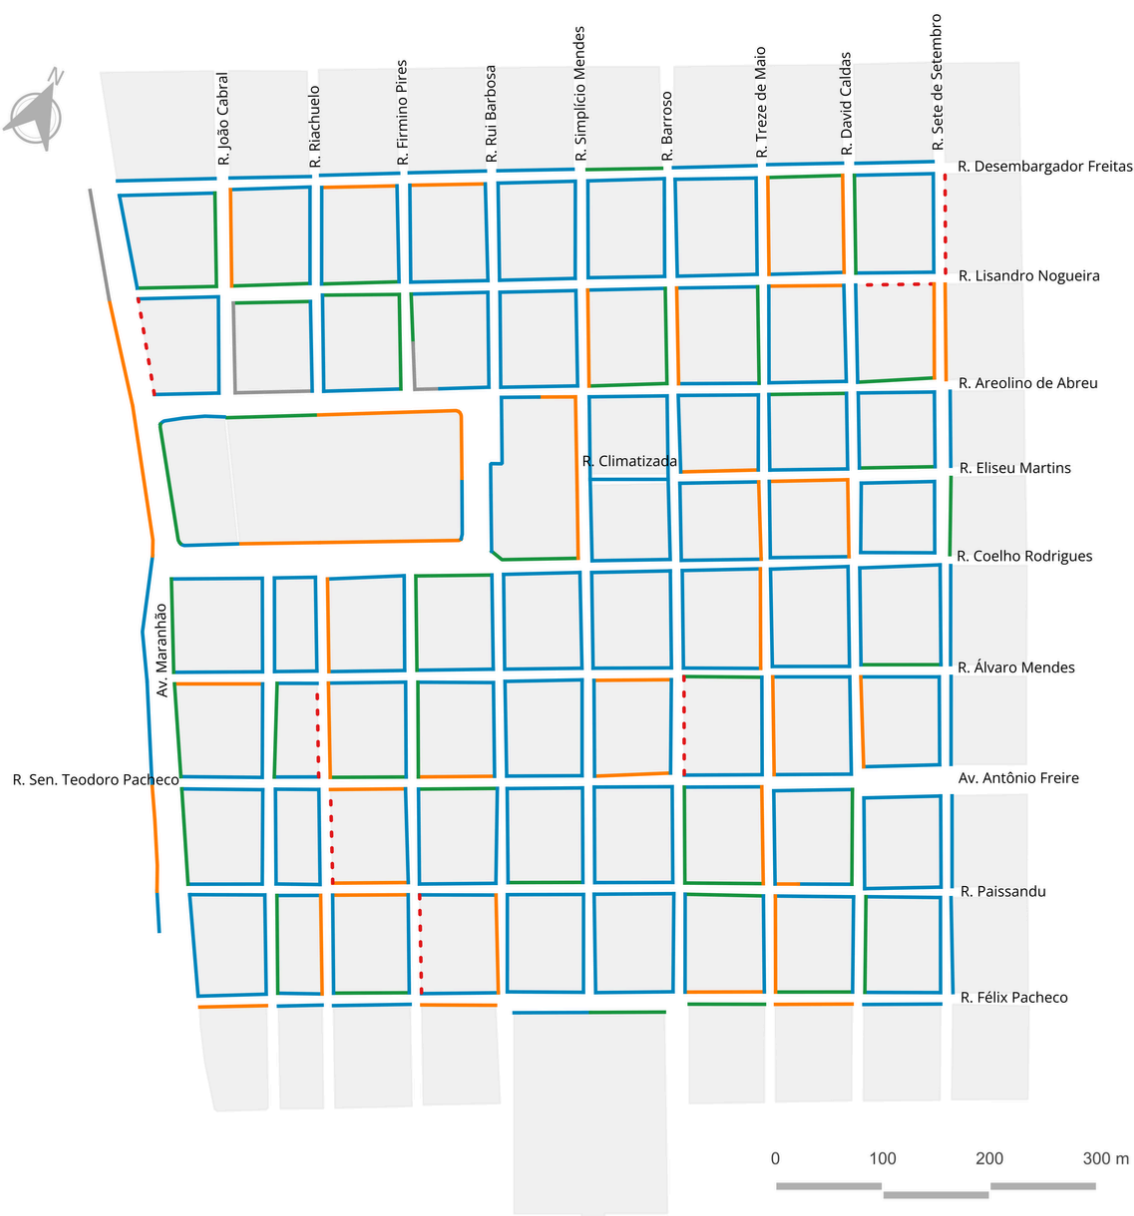
# COLETA DE LIXO E LIMPEZA

## Critério de avaliação e pontuação

Resultado da avaliação = 100. A limpeza urbana está adequada ao pedestre

Resultado da avaliação = 90.

Resultado da avaliação = 80.

Resultado da avaliação < 80. A limpeza urbana está inadequada ao pedestre

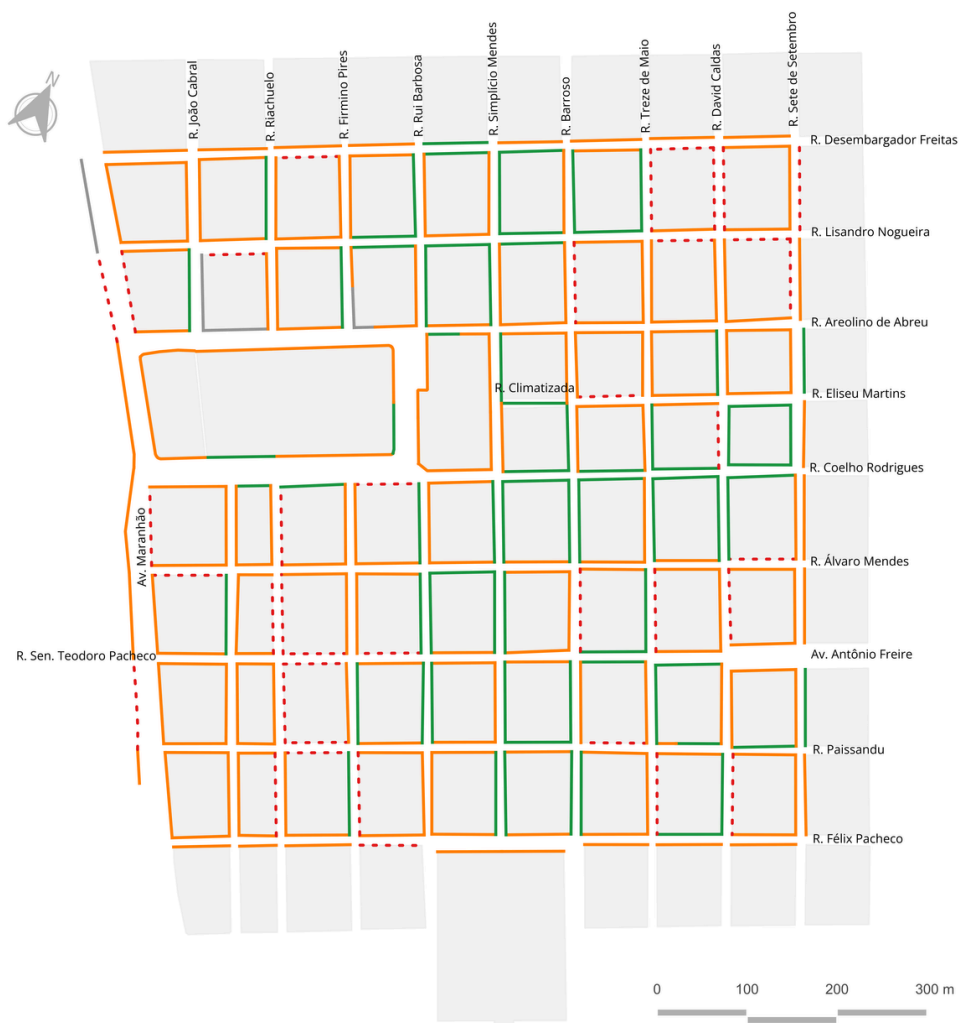
## RESULTADO DA CATEGORIA

A categoria Ambiente apresentou desempenho geral **suficiente** (1,41), indicando condições razoáveis para a circulação de pedestres, embora ainda existam limitações na qualidade ambiental dos espaços analisados.

Entre os segmentos avaliados, 62,6% foram classificados como suficientes, 25,5% como bons e 12,9% como insuficientes, não havendo nenhum trecho com classificação ótima.

Em nível de logradouro, predominou a classificação suficiente, observada em 20 das 21 vias analisadas, enquanto apenas a rua Climatizada foi classificada como boa.

Entre os fatores que contribuíram para esse resultado, destaca-se a poluição sonora, que apresentou desempenho insuficiente na maioria dos segmentos avaliados, assim como as áreas de sombra e abrigo, que representam um dos principais aspectos a serem considerados na melhoria do ambiente urbano e da caminhabilidade.

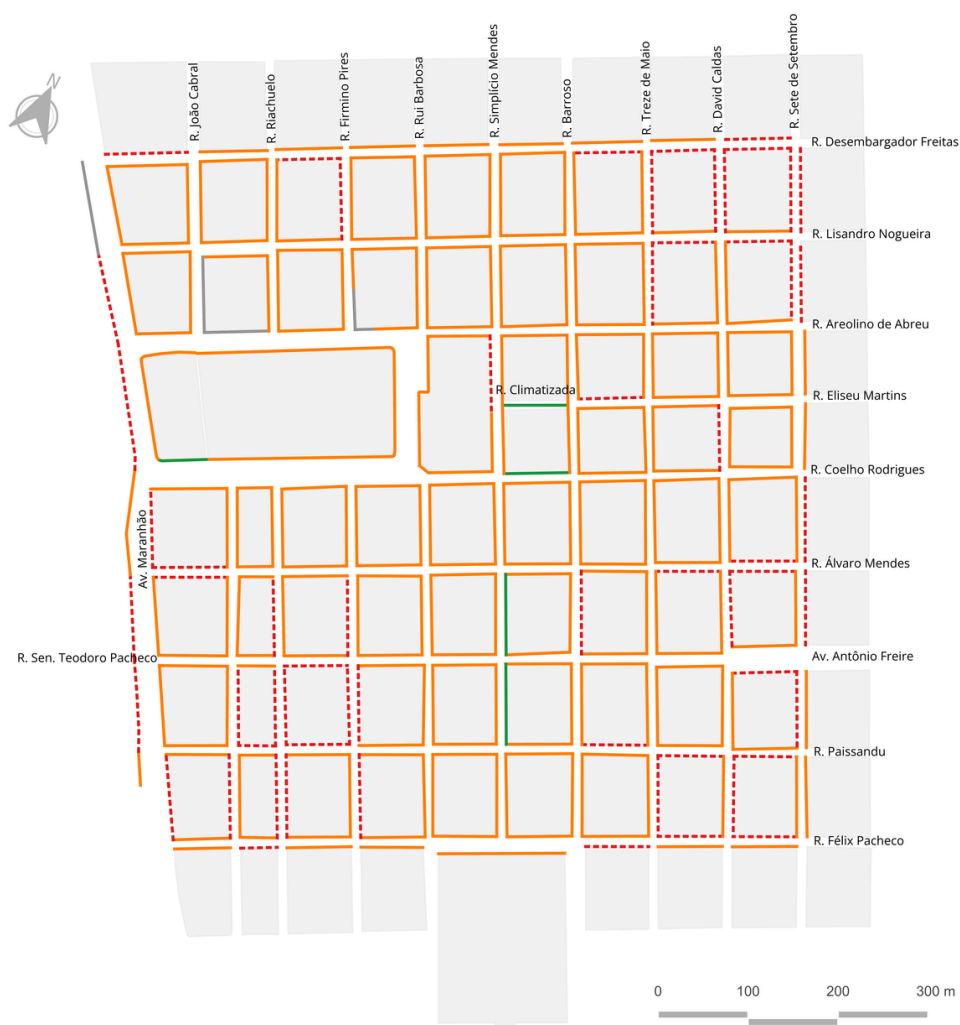
## RESULTADO GERAL

A nota final do iCam para o Centro Comercial de Teresina foi **suficiente** (1,48).

A maioria dos segmentos avaliados (77,9%) apresentou desempenho suficiente, enquanto 20,4% foram classificados como insuficientes e apenas 1,7% como bons, sem ocorrência de trechos com classificação ótima.

Em nível de logradouro, 20 das 21 vias obtiveram classificação suficiente, enquanto apenas a Rua Climatizada foi considerada boa.

Embora a área apresente condições mínimas de caminhabilidade, os resultados evidenciam deficiências que afetam a qualidade dos deslocamentos e o bem-estar dos pedestres, reforçando a necessidade de melhorias na infraestrutura e na qualificação dos espaços destinados à mobilidade ativa.

A análise evidenciou que a caminhabilidade no Centro Comercial de Teresina apresenta desempenho heterogêneo entre as diferentes categorias avaliadas.

As maiores limitações foram identificadas nas categorias Segurança Viária e Segurança Pública, especialmente em aspectos relacionados às travessias, à priorização dos pedestres no sistema viário e à iluminação urbana.
