**INSTITUTO FEDERAL DE EDUCAÇÃO, CIÊNCIA E TECNOLOGIA DO PIAUÍ  
CAMPUS TERESINA ZONA SUL  
CURSO DE BACHARELADO EM ENGENHARIA CIVIL**

**ANÁLISE DE MANIFESTAÇÕES PATOLÓGICAS NA CONSTRUÇÃO CIVIL PELO  
MÉTODO GUT: ESTUDO DE CASO NO INSTITUTO FEDERAL DO PIAUÍ —  
CAMPUS TERESINA ZONA SUL**

Trabalho de Conclusão de Curso (monografia)  
apresentado como exigência parcial para obtenção  
do diploma do Curso de Engenharia Civil do  
Instituto Federal de Educação, Ciência e Tecnologia  
do Piauí, Campus Teresina Zona Sul.

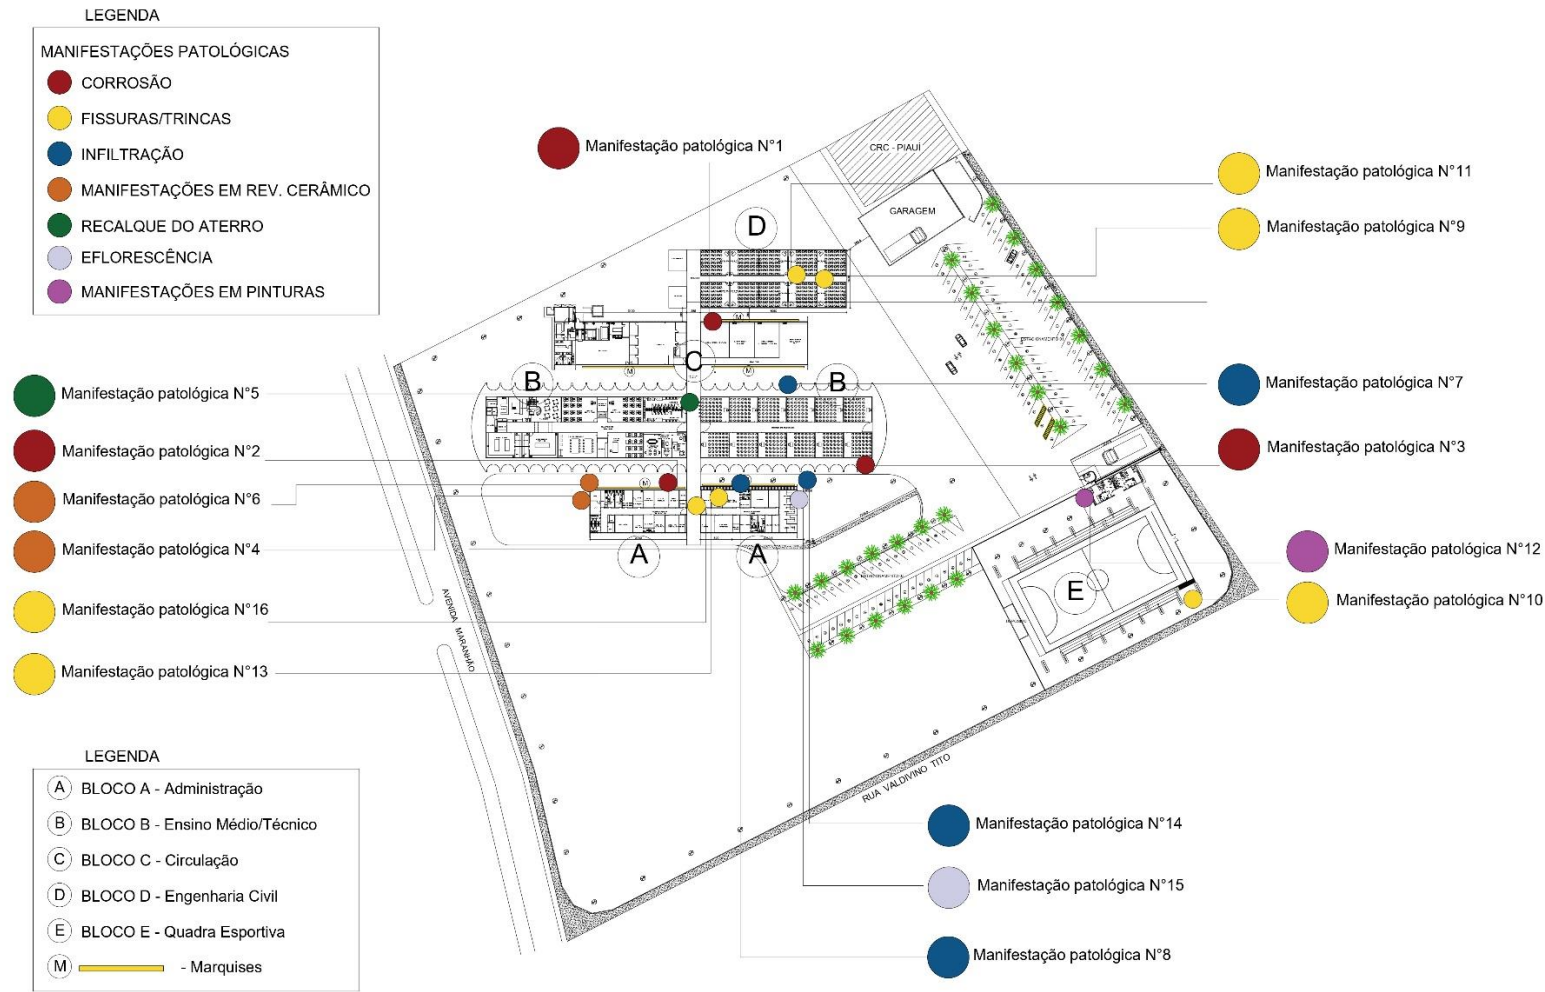
Figura 20 – Planta IFPI – Zona Sul

Cada manifestação foi devidamente localizada na planta baixa do instituto – figura 20 e apêndice A – para melhor detalhamento e organização. Devido as plantas baixas fornecidas estarem desatualizadas, quanto algumas edificações, como a 2ª guarita e algumas salas do bloco de engenharia e ampliações, as manifestações identificadas foram localizadas onde estão atualmente as novas áreas.

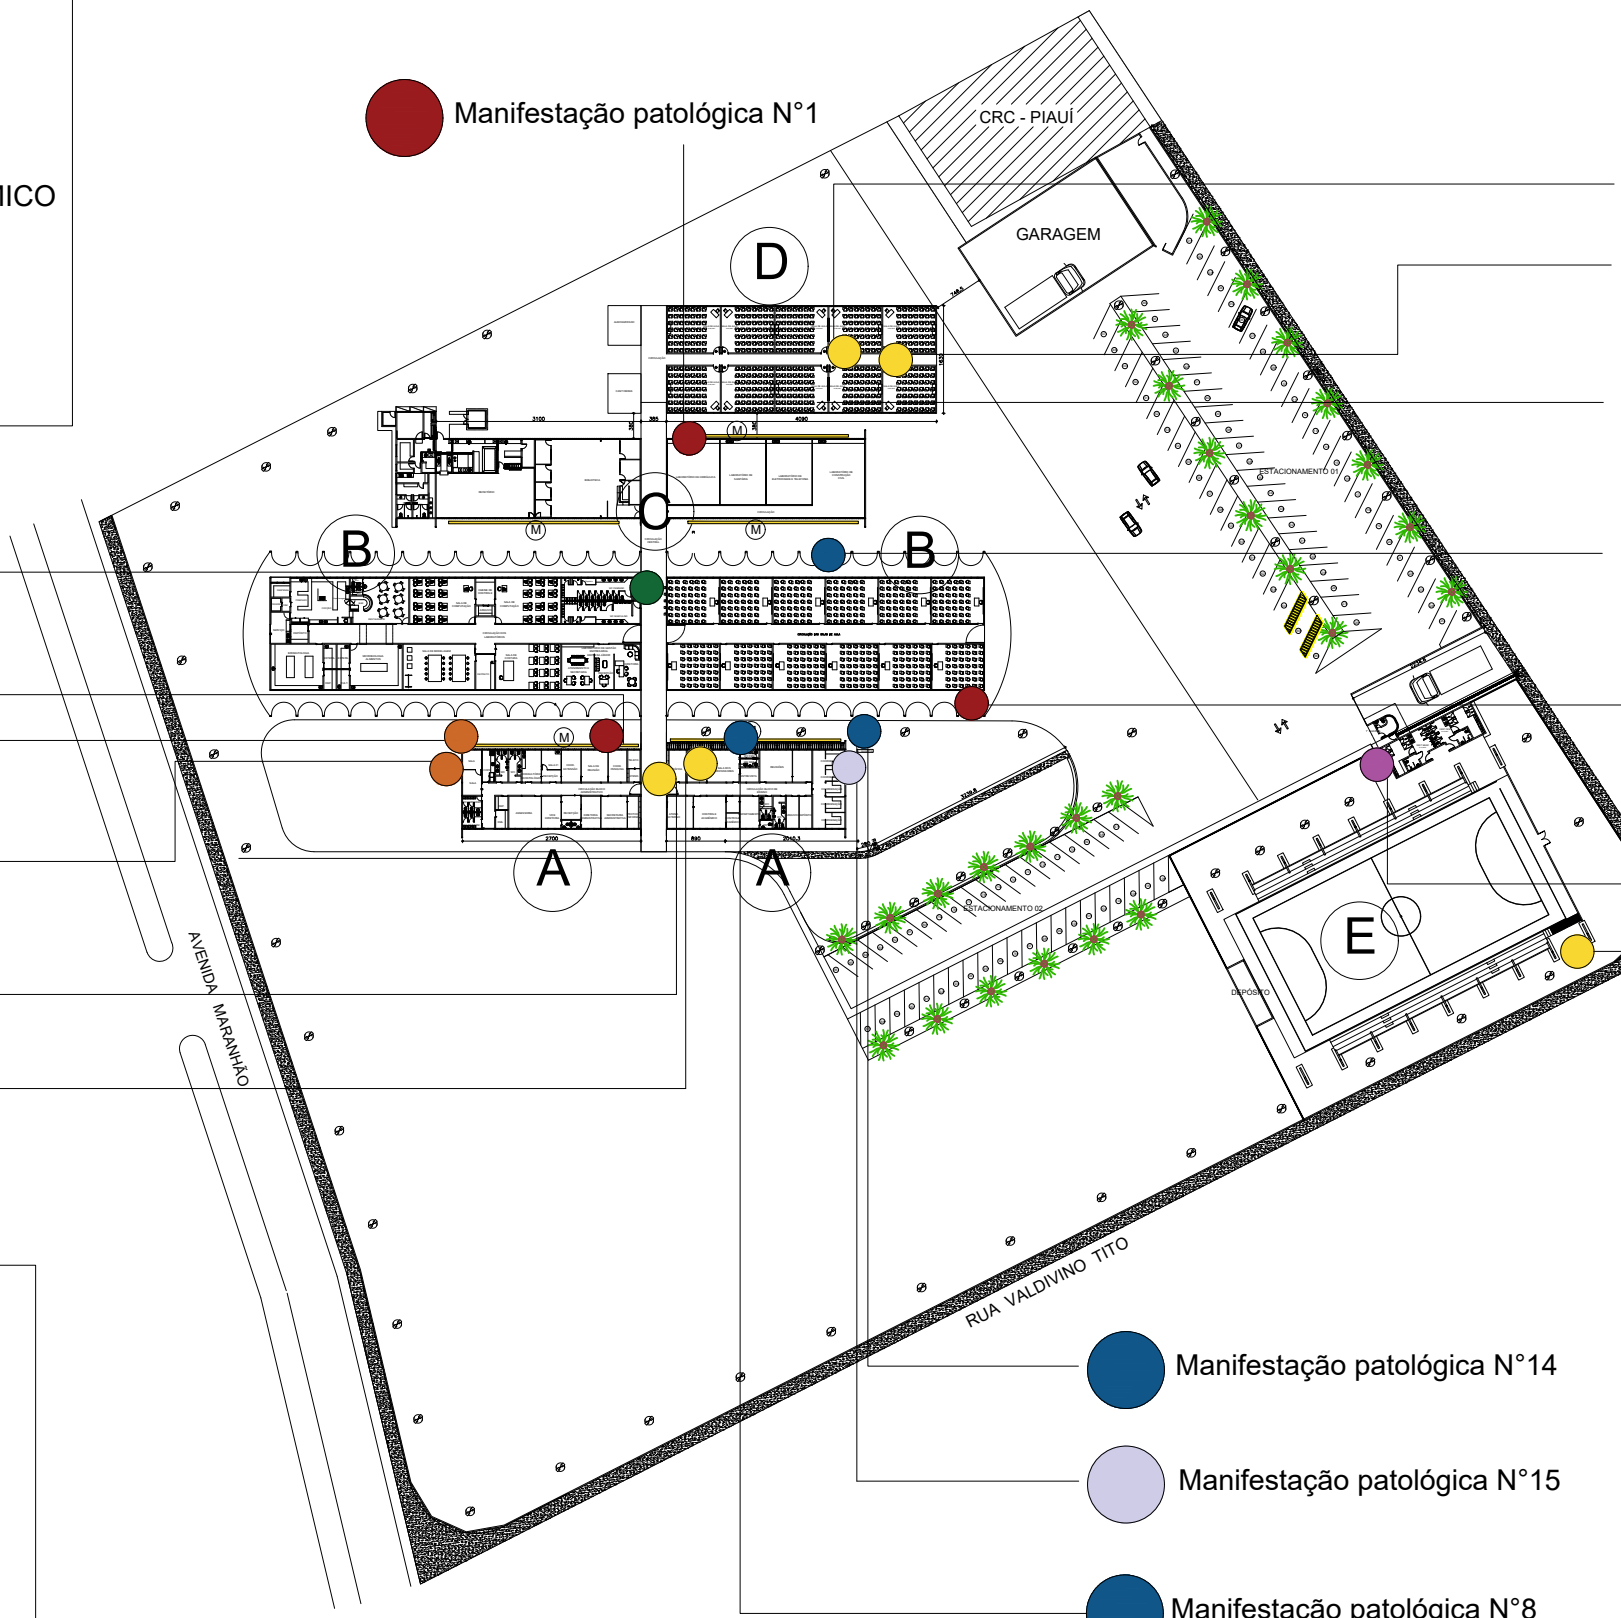
- Manifestação patológica N°11
- Manifestação patológica N°9
- Manifestação patológica N°7
- Manifestação patológica N°3
- Manifestação patológica N°12
- Manifestação patológica N°10

- Manifestação patológica N°14
- Manifestação patológica N°15
- Manifestação patológica N°8
