**ESTUDO DE REABILITAÇÃO ESTRUTURAL DA EDIFICAÇÃO DA SEDE DA  
FAZENDA SERRA NEGRA: contribuições da literatura técnica**

Trabalho de Conclusão de Curso (monografia)  
apresentado como exigência parcial para obtenção  
do diploma do Curso de Bacharelado em  
Engenharia Civil do Instituto Federal de Educação,  
Ciência e Tecnologia do Piauí, Campus Teresina  
Zona Sul.

A análise do Mapa de Danos do objeto de estudo detectou que as principais causas das manifestações patológicas foram a ação do tempo, a ação antrópica e a falta de manutenção do imóvel, conforme Mapa de Danos (Figura 5).

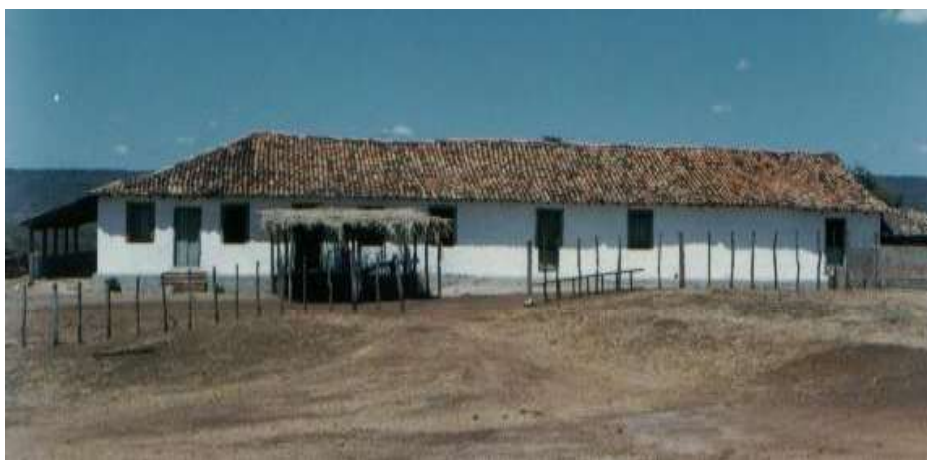
Figura 3 – Vista frontal do objeto de estudo em 2012

Destaca-se que o imóvel em estudo se encontra legalmente protegido pela Lei Estadual nº 4.515, de 09 de novembro de 1992, que dispõe sobre a proteção do Patrimônio Cultural do estado do Piauí, o qual foi tombado nos termos do Decreto Estadual nº 12.135, de 15 de março de 2006. O tombamento se refere ao imóvel “Fazenda Serra Negra” incluindo seu entorno, o qual está situado no município de Aroazes. O imóvel, objeto de estudo desta pesquisa, conforme identificado na metodologia, possui 438,00 m<sup>2</sup> de área construída e 67.315,06 m<sup>2</sup> de área de proteção ambiental. Assim, a Figura 3 (três) representa a sede da fazenda em 2012, ainda com as paredes externas aparentemente em bom estado de conservação:

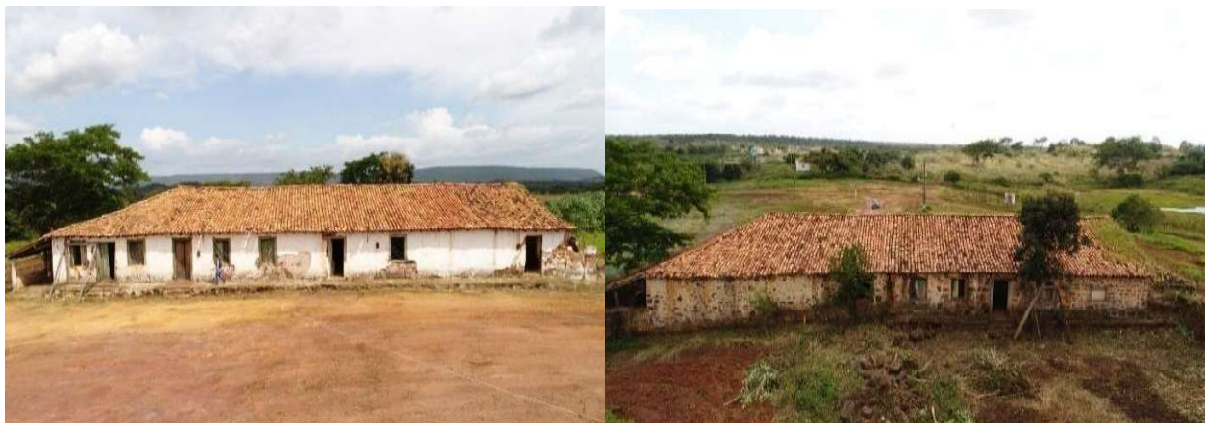
Figura 4 – Vista aérea do objeto de estudo: frente e retaguarda (2020)

A figura 4 (quatro) retrata a edificação histórica por meio da vista área frontal e da retaguarda do imóvel, cuja imagem foi adaptada de registros fotográficos emitidos por Veículo Aéreo Não Tripulado (VANT), conhecido como drone, por ocasião da inspeção realizada no ano de 2020, à época da emissão do laudo pericial em estudo.

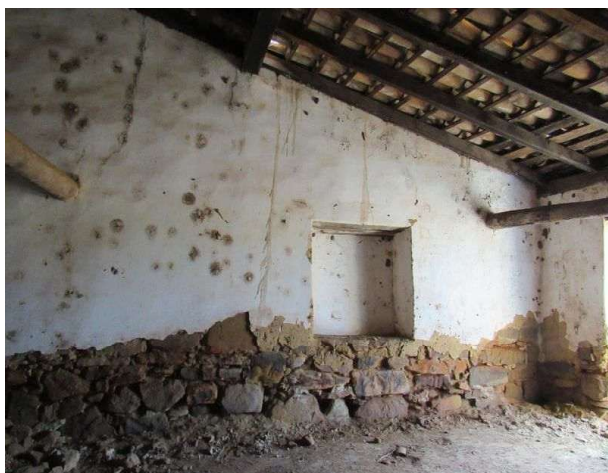
Figural 24 – Vista da parede e suas estruturas

deferenciando-se da alvenaria de pedra assimétrica e de menor dimensão. Portanto, observa-se a grandeza da edificação em estudo em face dos altos custos dos seus materiais e da mão-de-obra à época da sua fundação. Além disso, os materiais empregados não eram tão comuns como a taipa de mão e o adobe no estado do Piauí, como se observou no estudo citado a seguir.
